Inventar der Baukultur im  
Großherzogtum Luxemburg

# COLMAR- BERG

# **INVENTAR DER BAUKULTUR IM GROSSHERZOGTUM LUXEMBURG**

# **COLMAR-BERG**

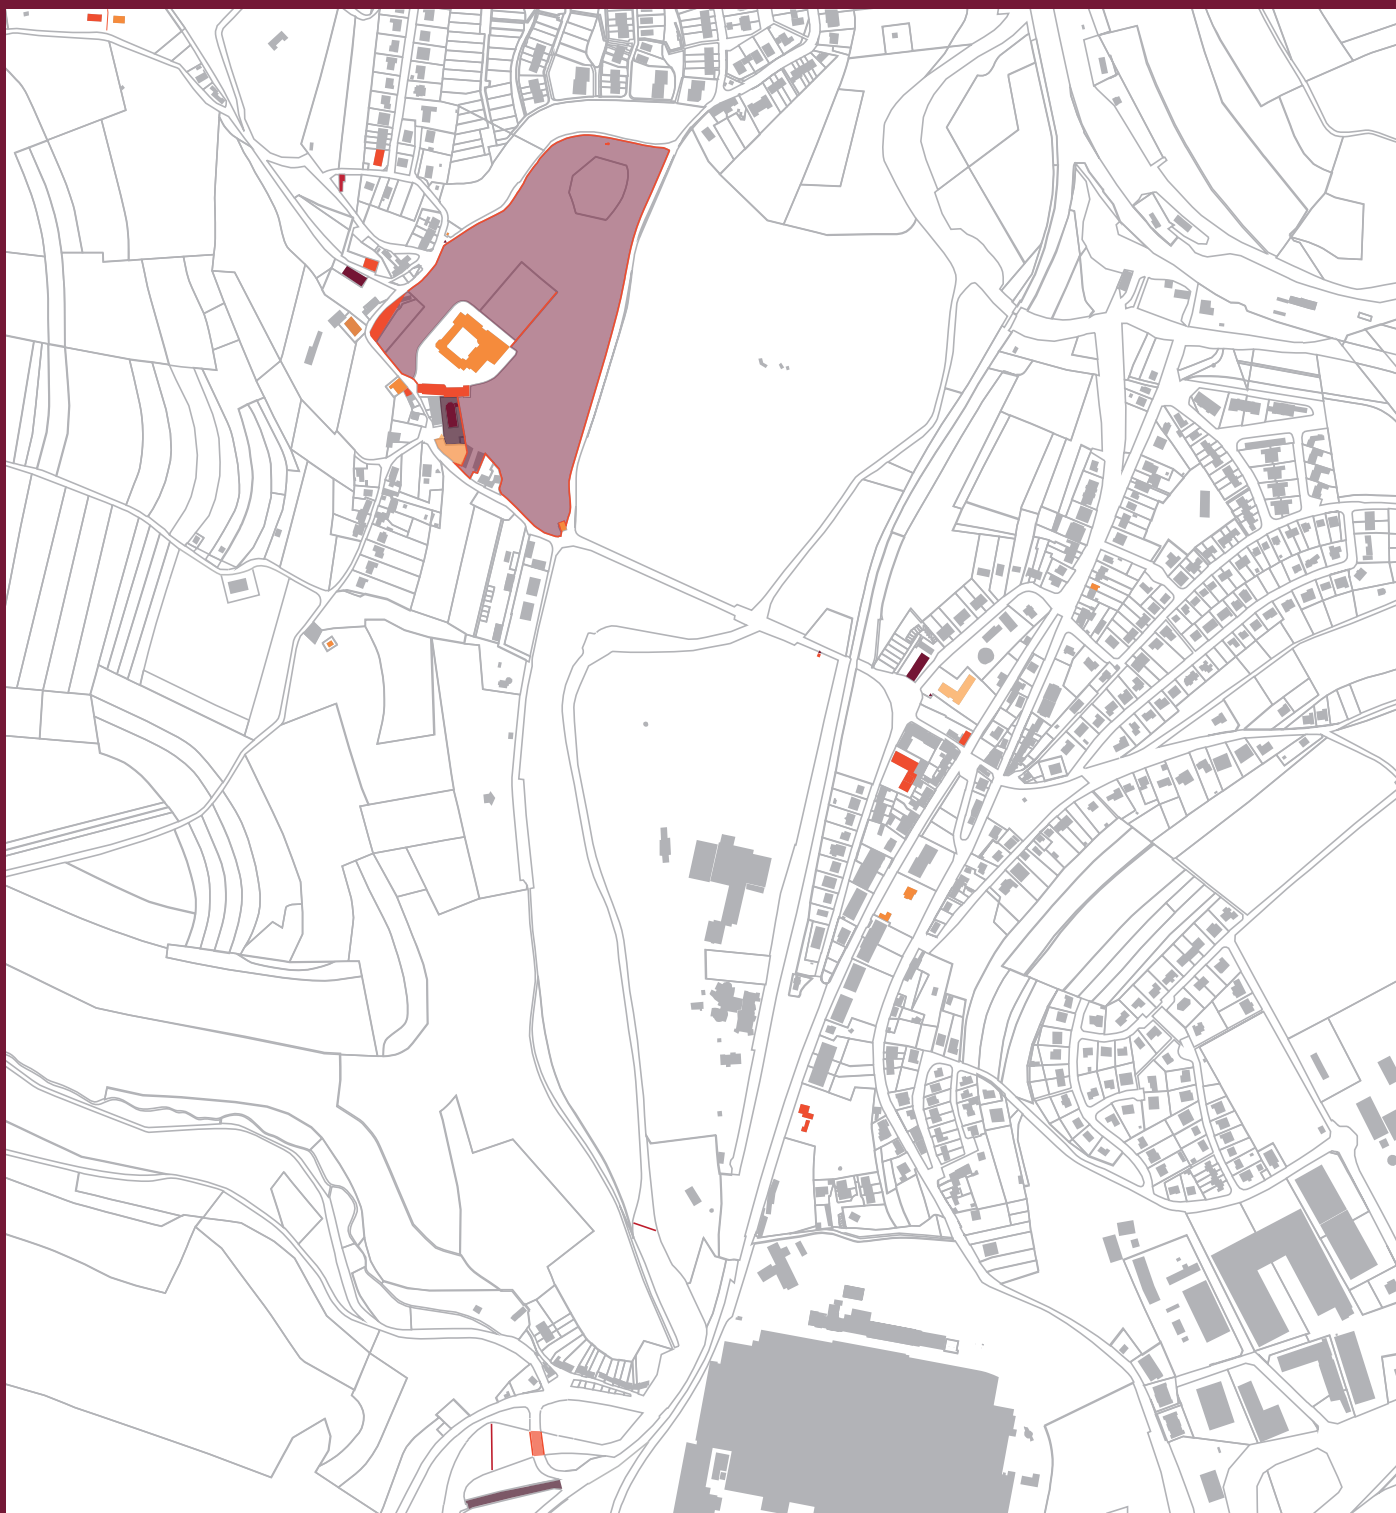
Baualterkarte der erhaltenwerten Kulturgüter in Colmar-Berg

- schützenswertes Gebäude
- △ schützenswertes Kleindenkmal

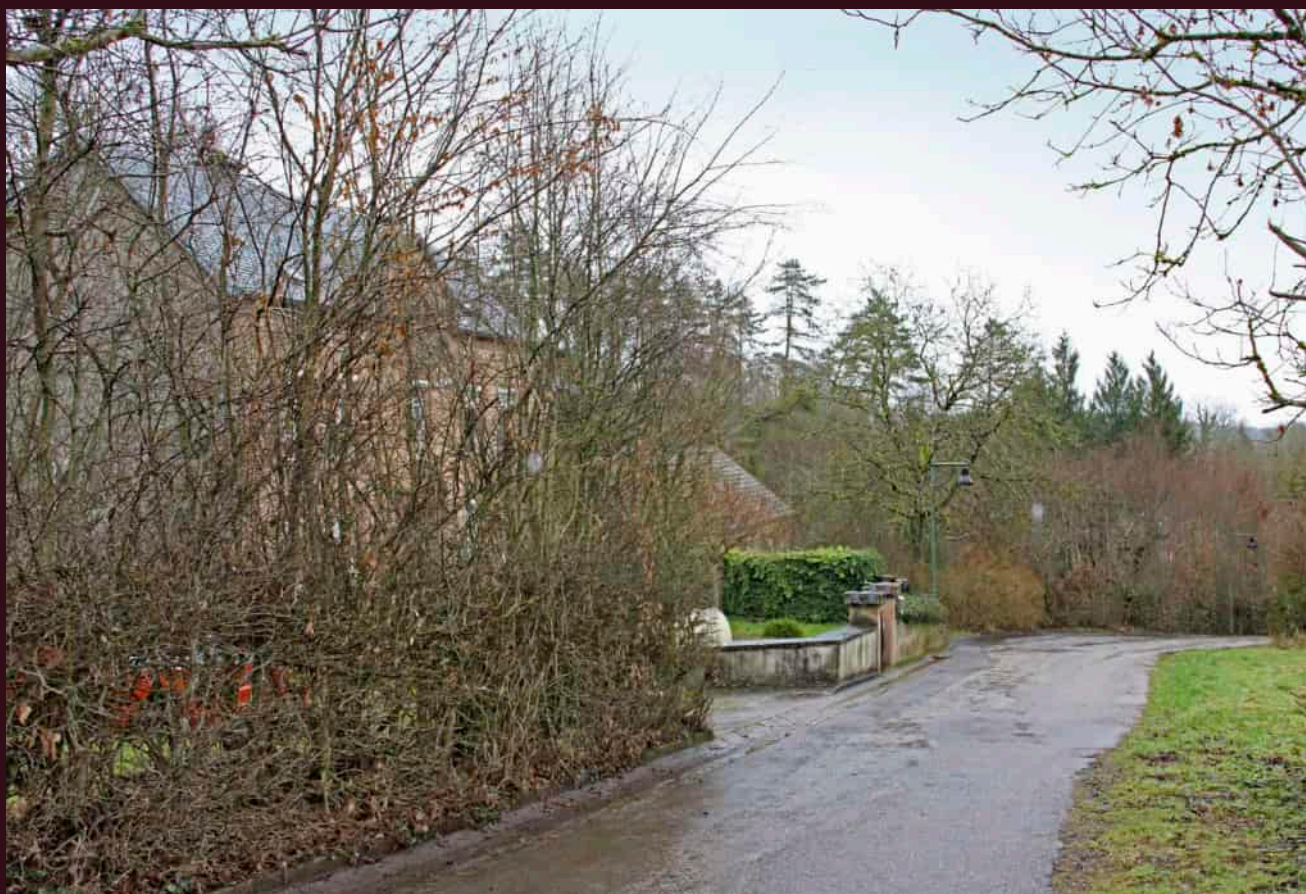
2

#### Verlauf der Straße Bamhaff, 2023

Die Straße Bamhaff beginnt am nördlichen Ende der Rue de Mertzig, von wo aus sie in Richtung Nordwesten verläuft. Nach etwa 300 Metern endet sie am Waldrand und geht dort in einen Weg über, der Richtung ‚Brosiushaff‘ führt (**Abb. 1**). Die Straße Bamhaff wurde vermutlich Anfang des 19. Jahrhunderts angelegt, da sie nicht auf der 1778 fertiggestellten Ferraris-Karte, aber auf dem Urkataster von 1824 zu erkennen ist.<sup>1</sup> Ein erstes Gebäude – der seit 2021 zum nationalen Kulturerbe gehörende ‚Bamhaff‘ – steht auf halber Länge der Straße und entstand im zweiten Viertel des 19. Jahrhunderts (**Abb. 2**).<sup>2</sup> Um 1868 wurde der Verlauf der eher schmalen Straße nahe des ‚Bamhaff‘ leicht verändert.<sup>3</sup> Dies könnte im Zusammenhang mit der etwa zeitgleichen Vergrößerung des genannten Anwesens stehen.<sup>4</sup> Zwei weitere Gebäude stehen direkt am östlichen Straßenanfang und könnten um 1880 entstanden sein.<sup>5</sup> Die südlich gelegene Straßenseite ist komplett unbebaut und zeichnet sich durch Wiesen und Überreste einer einstigen Streuobstwiese aus. Zu bemerken sei noch, dass um die Mitte des 19. Jahrhunderts südöstlich des ‚Bamhaff‘ ein Steinbruch betrieben wurde.<sup>6</sup> Damals trug der Hof den Namen ‚Killburgshof‘ und gehörte der Steinmetzfamilie Killburg.<sup>7</sup>

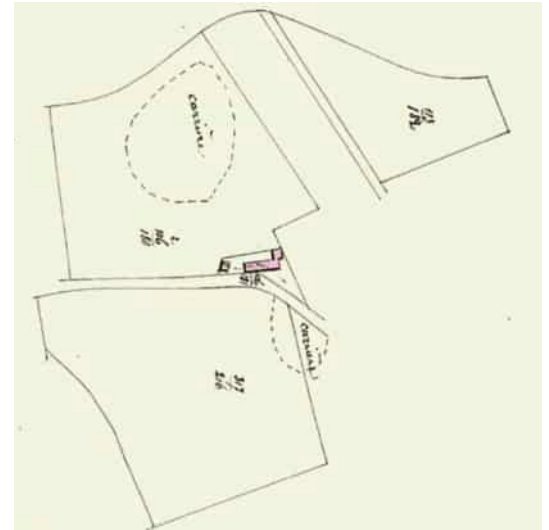
1

▲  
**Erste Erweiterung des ‚Bamhaff‘, um 1864**  
Administration du cadastre et de la topographie  
du Grand-Duché de Luxembourg, *Case croquis*.  
N. 198. Colmar-Berg. 10, Bamhaff. 106/767, 1864,  
Ausschnitt.

20 ACT, *Case croquis. N. 198. Colmar-Berg. 10, Bamhaff. 106/767, 1864*; ACT, *Case croquis. N. 257. Colmar-Berg. 10, Bamhaff. 106/767, 1868*.

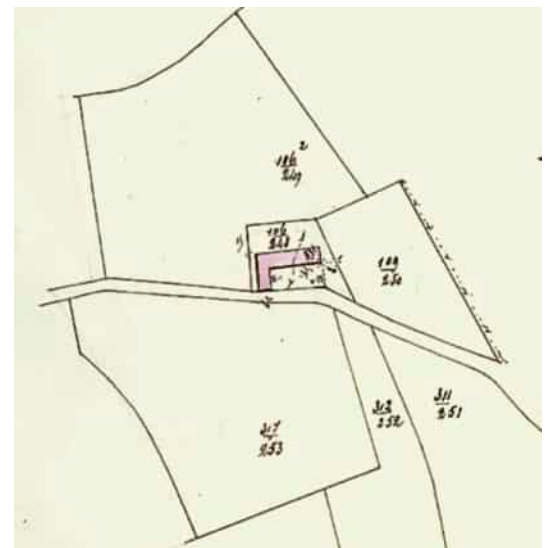
2

▲  
**Zweite Erweiterung des ‚Bamhaff‘, um 1868**  
Administration du cadastre et de la topographie  
du Grand-Duché de Luxembourg, *Case croquis*.  
N. 257. Colmar-Berg. 10, Bamhaff. 106/767, 1868,  
Ausschnitt.

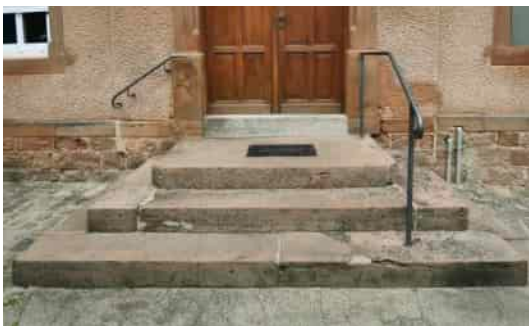
4

aus sandsteinernen Blockstufen vorgelegt, über der das imposante steinerne, konkav gefaste Türgewände mit Sturz und Prellsteinen steht (AUT) (**Abb. 4, vgl. Titelbild**). Die Breite des Türgewändes wird zusätzlich durch ein profiliertes und geohrtes Verdachungsgesims betont (AUT, CHA). Zusammen mit der doppelflügeligen hölzernen Haustür mit dem mit Sprossen versehenen Oberlicht sowie der Terrazzotürschwelle könnte die historistische Gestaltung dieses Eingangsbereiches aus einer Umbauphase zu Beginn des 20. Jahrhunderts stammen (AUT, CHA, ENT).<sup>14</sup> Sämtliche Fenster im Erd- und Obergeschoss werden von Gewänden aus rotem Sandstein gerahmt, die mit einer an der Innenseite umlaufenden konkaven Fase ausgestattet sind (AUT, CHA). Aufgeputzte Ecklisenen gehen unterhalb der profilierten Sandsteintraufe in ein Putzband über, das zusätzlich mit einem dekorativen aufgeputzten und farblich abgesetzten Fries mit Dreipassmotiv unterlegt ist (AUT). Die historistisch überformte Mittelachse der Straßenansicht wird anhand des minimalen Fassadenversprungs nach vorne hervorgehoben und auf Dachebene von einem Zwerchhaus dominiert (AUT, ENT) (**Abb. 5**). Das spitzbogige Drillingsfenster im Giebfeld des Zwerchhauses wird von einem gefasten steinernen Gewände gerahmt und nimmt das Dreipassmotiv des Fassadenfrieses im Fensterabschluss wieder auf (AUT, CHA, ENT). Das Wohnhaus schließt mit einem Satteldach ab (AUT). Die Westfassade ist vollständig geschlossen.<sup>15</sup> Die nach Norden weisende Rückfassade ist schlichter gestaltet und in nur drei Achsen gegliedert. Die Fenster sowie ihre Gewände entsprechen denen der Hauptfassade. Über eine hölzerne Tür ist eine rezent errichtete Terrasse zugänglich.<sup>16</sup> Unterhalb dieser Terrasse führen in der linken Fassadenachse sechs Sandsteinstufen zu einer Holzbretterter, die von

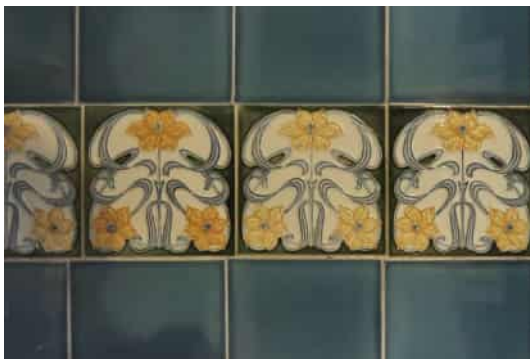
10

20. Jahrhundert und würden somit im Zusammenhang mit der Erweiterungsphase um 1913 stehen (AUT, CHA, ENT) (**Abb. 10**).<sup>22</sup> Die gelben und grauen Fliesen in der Eingangshalle wurden vermutlich in den 1950er-Jahren von der Firma Cerabati hergestellt und bezeugen somit eine weitere Entwicklungsphase des Hauses (AUT, CHA, ENT) (**Abb. 11**). Ungewöhnlich ist das Treppenhaus, das sich nicht zentral im Haus befindet, sondern im hinteren Bereich des Erdgeschosses rechts neben der Küche. Die in das 19. Jahrhundert zu datierende Eichenholztreppe weist zwei abgerundete Antrittsstufen und ein gedrehtes hölzernes Stabgeländer auf (AUT, CHA) (**Abb. 12**). Sie führt zum Obergeschoss, in dem die Türen, die Lärchenholzböden, der Deckenstuck und die Fensterbänke eine vergleichbare Gestaltung erkennen lassen wie im Erdgeschoss (AUT, CHA, ENT). Das Dachgeschoss ist in zwei Räume unterteilt, in denen Holzbrettertüren mit Holzrahmungen, Eisenbeschlägen und Holzsturz, ein Betonbodenbelag, die einfachverglasten Holzfenster des Zwerchhauses sowie der liegende Dachstuhl mit Holznägeln überliefert sind (AUT, ENT). Der Dachstuhl wurde nach Süden mit neueren Elementen aus Nadelholz ausgebessert. Der Rauchabzug – die ‚Haascht‘ – und die daran angebaute Räucherammer – das ‚Reezhaischen‘ – sind ebenfalls noch vorhanden (AUT, CHA).

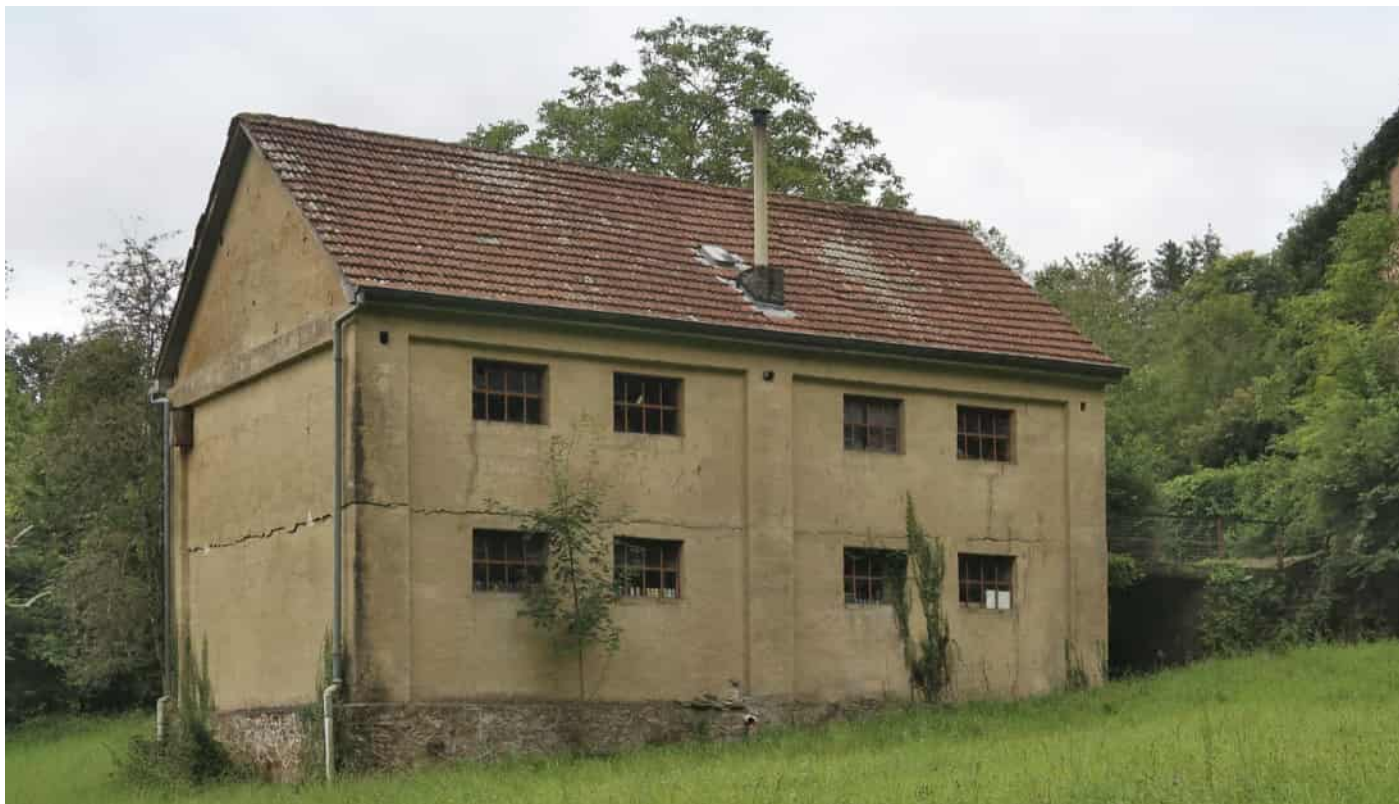
15

mit einem Sockel aus Bruchsandsteinen mit aufgeputzter Opus-Incertum-Optik versehen (AUT). Die nach Süden ausgerichtete Hauptfassade des Ökonomiegebäudes sowie die Nordfassade weisen auf beiden Etagen eine Gliederung in vier Achsen mit je zwei querrechteckigen Metall-Kitt-Fenstern auf (AUT, CHA) (**Abb. 15**). Alle vier Gebäudesseiten sind vertikal durch einfache Lisenen gegliedert, die unterhalb der Holztraufe mit einem Putzband verbunden sind (AUT). Die Nord- und Südfassade werden durch die mittlere Lisene optisch jeweils zweigeteilt. Der Stall wird von einem mit roten Falzziegeln gedeckten Satteldach abgeschlossen (AUT, CHA). Der Innenraum weist im Erd- und Obergeschoss teils Backsteinziegel- und teils Betonböden auf. Im Flurbereich sind diese Ziegelböden leicht gewölbt (AUT, CHA). Weiterhin zeichnet sich der Bau im Erdgeschoss durch eine bauzeitliche Stahlbetonkonstruktion sowie eine Ortbetondecke, eine Holzstützbalkenkonstruktion und Mauerabtrennungen für Kleintierhaltung im Obergeschoss aus (AUT, CHA). Das Dachgeschoss ist über Metallsprossen an der Ostwand zugänglich, der Dachstuhl wurde mit Nadelholz und Metallnägeln errichtet (AUT, CHA).

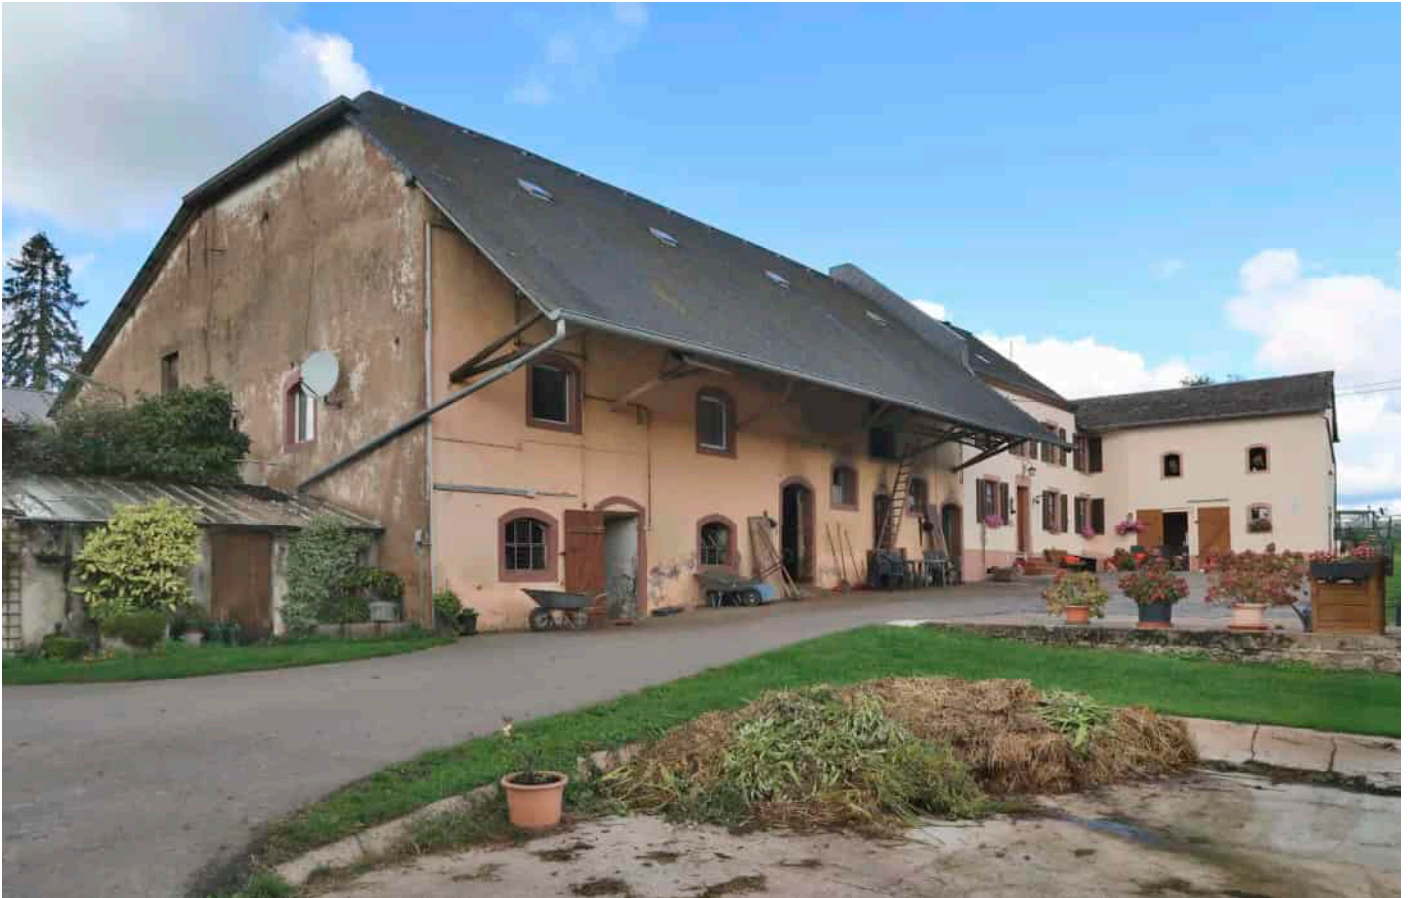
1

einen größeren Stall- und Scheunentrakt und an der Nordseite wahrscheinlich in zwei Phasen um einen L-förmigen Anbau erweitert (**Abb. 1**).<sup>3</sup> Zeitgleich scheint der längliche Scheunenbau östlich sowie die Schmiede nördlich auf der anderen Straßenseite entstanden zu sein (**Abb. 2 und 3**).<sup>4</sup> Aufgrund ihrer authentischen Bausubstanz und der historischen Bedeutung für den Bauernhof werden im Folgenden ausschließlich das Wohnhaus mit der L-förmigen Norderweiterung sowie das angrenzende Ökonomiegebäude und die Schmiede betrachtet (GAT).

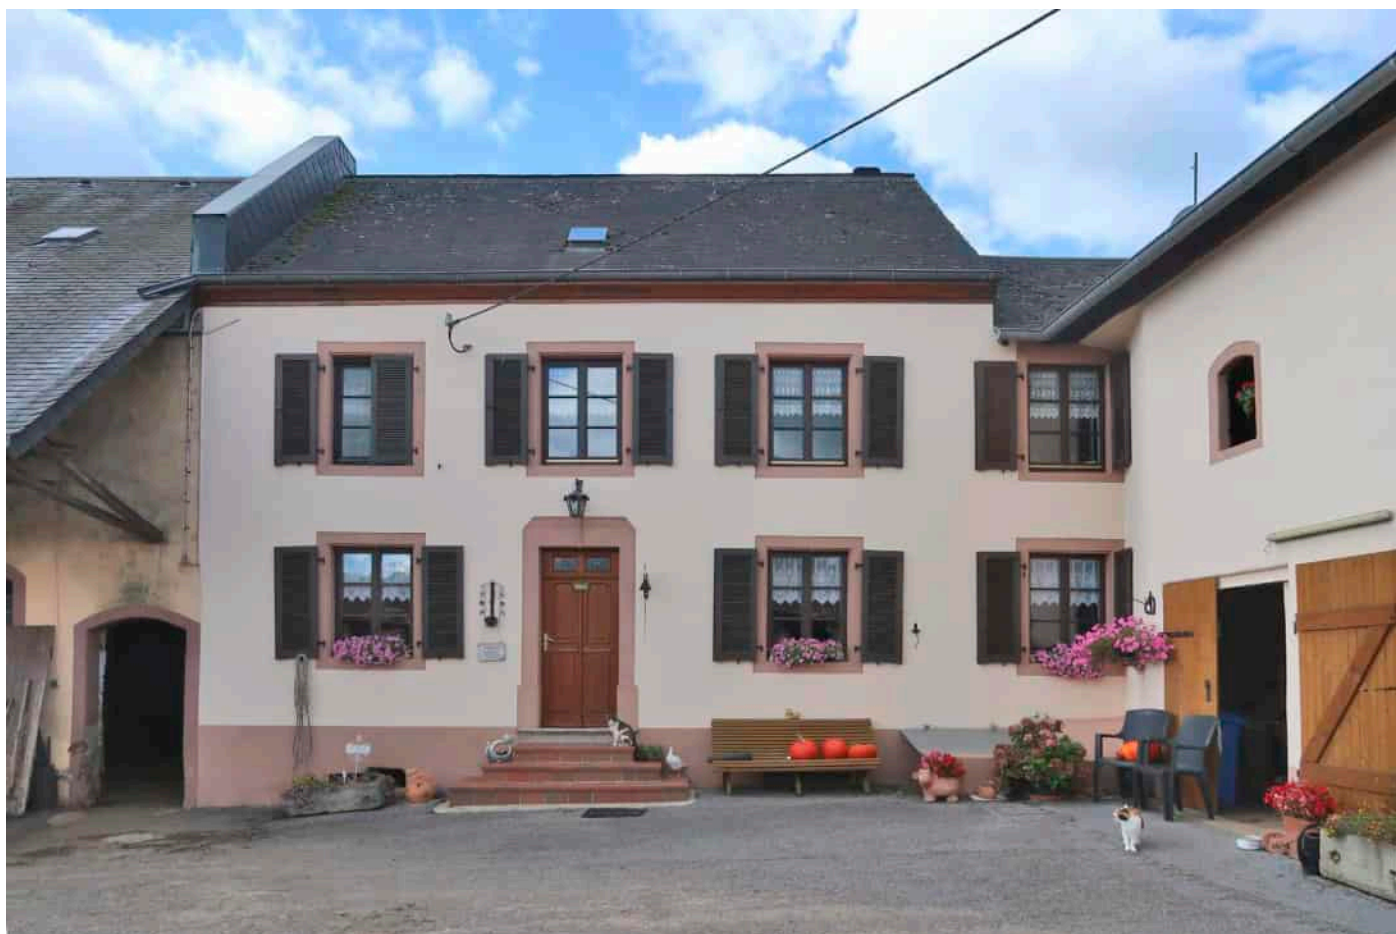
4

Die zum Hof in Richtung Osten orientierte Hauptfassade des Wohnhauses ist zweigeschossig und vierachsig angelegt (AUT, CHA) (**Abb. 4**). Hierbei gehört die rechte Achse zum L-förmigen Anbau mit eigener Dachkonstruktion, der das Wohnhaus seit Anfang des 20. Jahrhunderts nach Norden erweitert (ENT).<sup>5</sup> Alle Öffnungen werden von schlichten sandsteinernen Gewänden umrahmt, die in einem Altrosa-Ton farblich gefasst sind (AUT, CHA). Die Fensteröffnungen der Ostfassade sind zudem im Gegensatz zu denen der Westfassade mit hölzernen Fensterläden ausgestattet. Der im gleichen Farbton abgesetzte Putzsockel ist mit zwei längsförmigen Kellerluken versehen (AUT). Der rechten Wohnhausachse vorgelagert befindet sich ein parallel zur Fassadenflucht verlaufender Kellerzugang mit sechs Sandsteinblockstufen (AUT, ENT). Das sich über die gesamte Fassadenlänge erstreckende zweiräumige Kellergeschoss ist, seit der Aufgang im Kellerinneren

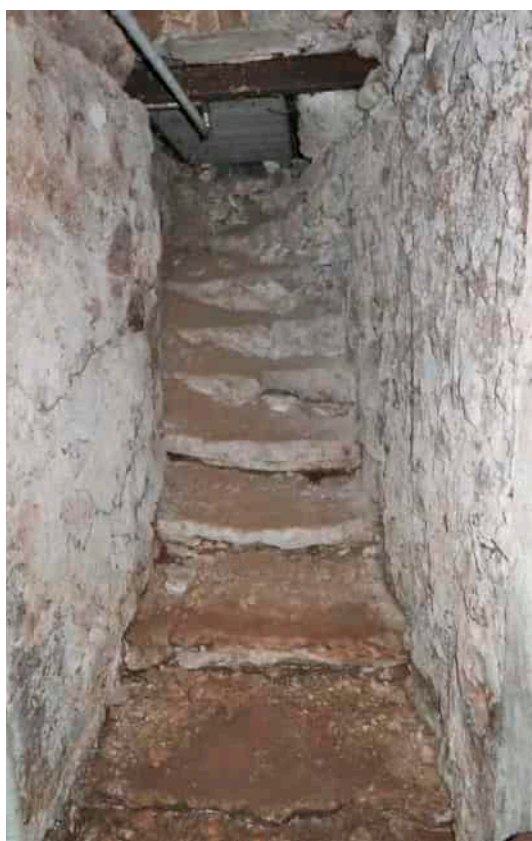
5

zugemauert wurde, nur noch von außen erreichbar. Der Zutritt zu diesem Bereich wird über eine in Sandstein gefasste Öffnung mit Rundbogenabschluss und Scharrur ermöglicht, die aufgrund eines Mauervorbaus mit Betondecke und blecherner Klappluke nicht von der Hofseite zu sehen ist (AUT, ENT). Angesichts seiner Positionierung vor der rechten Hausachse ist anzunehmen, dass dieser Kellerzugang im Zuge der L-förmigen Erweiterung entstanden ist (ENT). Diese Annahme bestätigt sich im zweiteiligen Innenraum, der sich aus einem kleinen Vorraum mit preußischer Kappendecke – einer typischen Bautechnik des frühen 20. Jahrhunderts – und einem über die restlichen drei Hausachsen verlaufenden Kellerabteil mit segmentbogigem Gewölbe zusammensetzt (AUT, CHA, ENT). Im letzteren Teil, der vom Vorraum über eine Türöffnung mit scharriertem rundbogigem Gewände erschlossen wird, befindet sich auch der zugemauerte Aufgang zum Erdgeschoss (AUT) (**Abb. 5**).

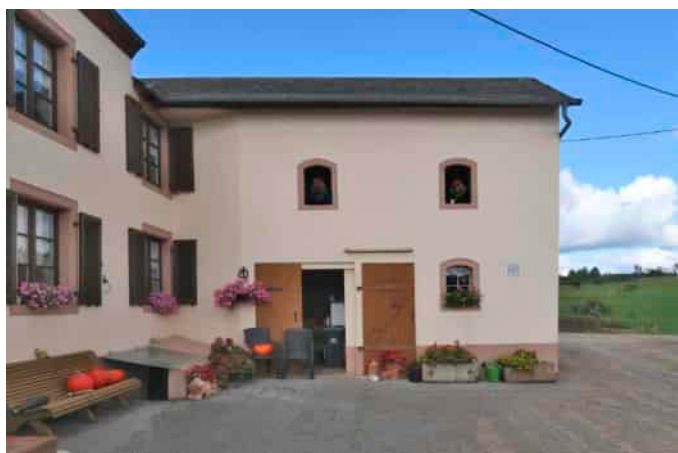
10

An die bereits erwähnte Wohnhauserweiterung am Nordgiebel grenzt nach Osten im fast rechten Winkel ein weiterer Bau mit Satteldach an (**Abb. 10**). Das zweistöckige Gebäude wird seit den 1970er-Jahren als Milchammer genutzt.<sup>14</sup> Die Südfassade des Anbaus ist zweiachsig gegliedert und setzt sich aus einer Tür- und einer Fensteröffnung im Erdgeschoss und zwei weiteren Fensteröffnungen im Obergeschoss zusammen (AUT). Der Sockel sowie die Fenstereinfassungen mit segmentbogigem Abschluss sind farblich im Altrosa-Ton der Wohnhausfassade gefasst (AUT). Die Nord- und Ostfassade sind einfach gehalten und jeweils nur mit einer Tür oder einer Ladeluke versehen (AUT) (**Abb. 11**). Das Gebäudeinnere setzt sich im Erdgeschoss aus zwei Räumen zusammen, zu denen die in den

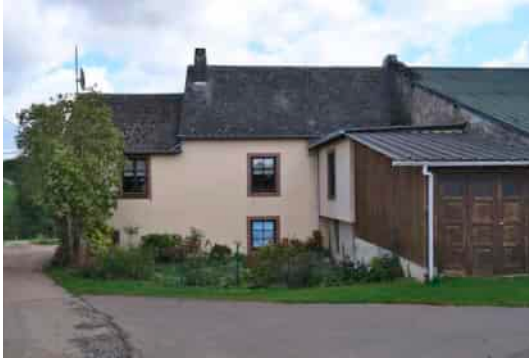
14

Erdgeschoss einen direkten Zugang zum Stall ermöglicht und im Obergeschoss ein kleines zusätzliches Zimmer integriert (**Abb. 14**).<sup>17</sup> Die Wohnhauserweiterung wurde im Westen um einen zusätzlichen Holzschuppen mit Betonfundament ergänzt. Das die Scheune überspannende einseitige Krüppelwalmdach wird durch eine hochgezogene abgetreppte Brandmauer von der Satteldachkonstruktion des Wohnhauses getrennt (AUT, SEL) (**Abb. 15**). Die Ostseite der Schutzwand wurde im Zuge der neuen Schieferdeckung des Wirtschaftsgebäudes Anfang 2000 mit Blech und Schiefer verkleidet.<sup>18</sup> Die rückwärtige Dachfläche des Ökonometrakts ist ebenfalls mit Wellblech gedeckt.

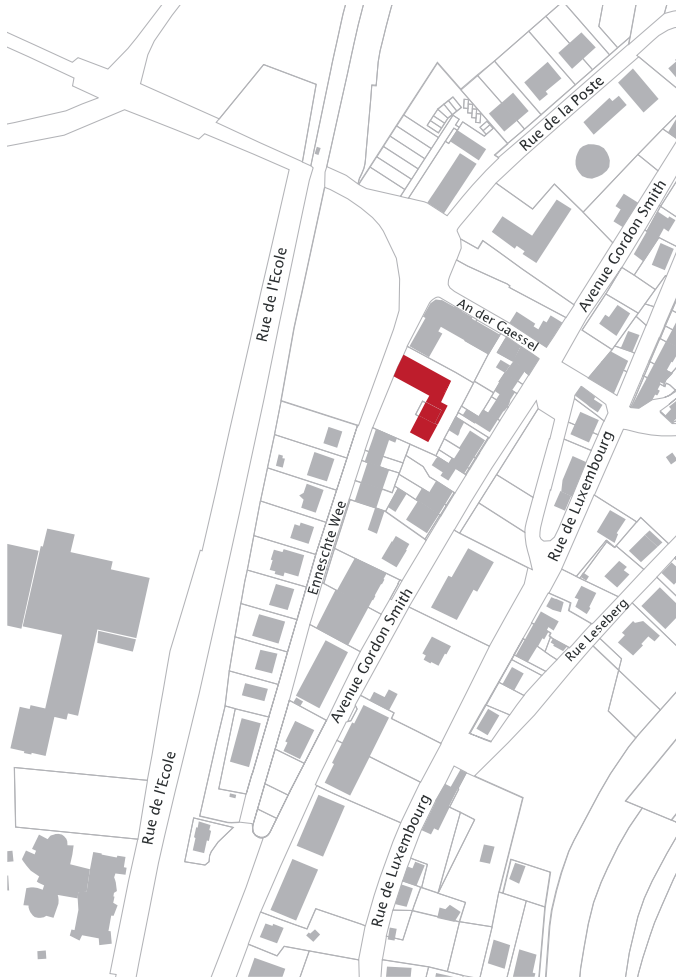
Verlauf der Straße  
 Enneschte Wee, 2023  
 Administration du cadastre  
 et de la topographie  
 du Grand-Duché de  
 Luxembourg, (geoportail.lu),  
 Orthofoto. Colmar-Berg.  
 Enneschte Wee, 2023.

Der Enneschte Wee – bis in die 1980er-Jahre noch als Rue de la Gare bekannt – bildet die Fortsetzung der Allée Grande-Duchesse Charlotte und verläuft geradlinig in südliche Richtung bis zum Kreisverkehr am ehemaligen Bahnhof ‚Gare Usines‘ (**Abb. 1**).<sup>1</sup> Die heute dicht bebaute Straße ist sowohl auf der 1778 erstellten Ferraris-Karte als auch auf dem Urkataster von 1824 vermerkt und bildete damals die direkte Verbindung zwischen Colmar und der Eisenhütte mit dem angrenzenden Ort „Geismühlen“. <sup>2</sup> Einzige Bauten hier waren zu jener Zeit der markante ‚Colmerhaff‘ (auch ‚Thillshaff‘ genannt), der in den 1970er-Jahren niedergelegt wurde, und ein diesem schräg gegenüber stehendes Gehöft. <sup>3</sup> Um die Mitte des 19. Jahrhunderts entstand an der östlichen Straßenseite der ‚Wilmeschaff‘ und zu Beginn des 20. Jahrhunderts die zwei an diesen anschließenden Einfamilienhäuser (**Abb. 2**). <sup>4</sup> Das Gebäude der ‚Gare Usines‘ entstand in den 1880er-Jahren am südlichen Ende des Enneschte Wee. <sup>5</sup> In den 1960er-Jahren wurde in der Nähe ein erstes Mehrfamilienhaus gebaut. <sup>6</sup> Erst ab den 1980er-Jahren nahm die Baudichte auf beiden Straßenseiten stetig zu, sodass diese Neubauten – Ein- und Mehrfamilienhäuser umgeben von Grünanlagen – heute das Straßenbild des Enneschte Wee in besonderem Maße prägen. <sup>7</sup>

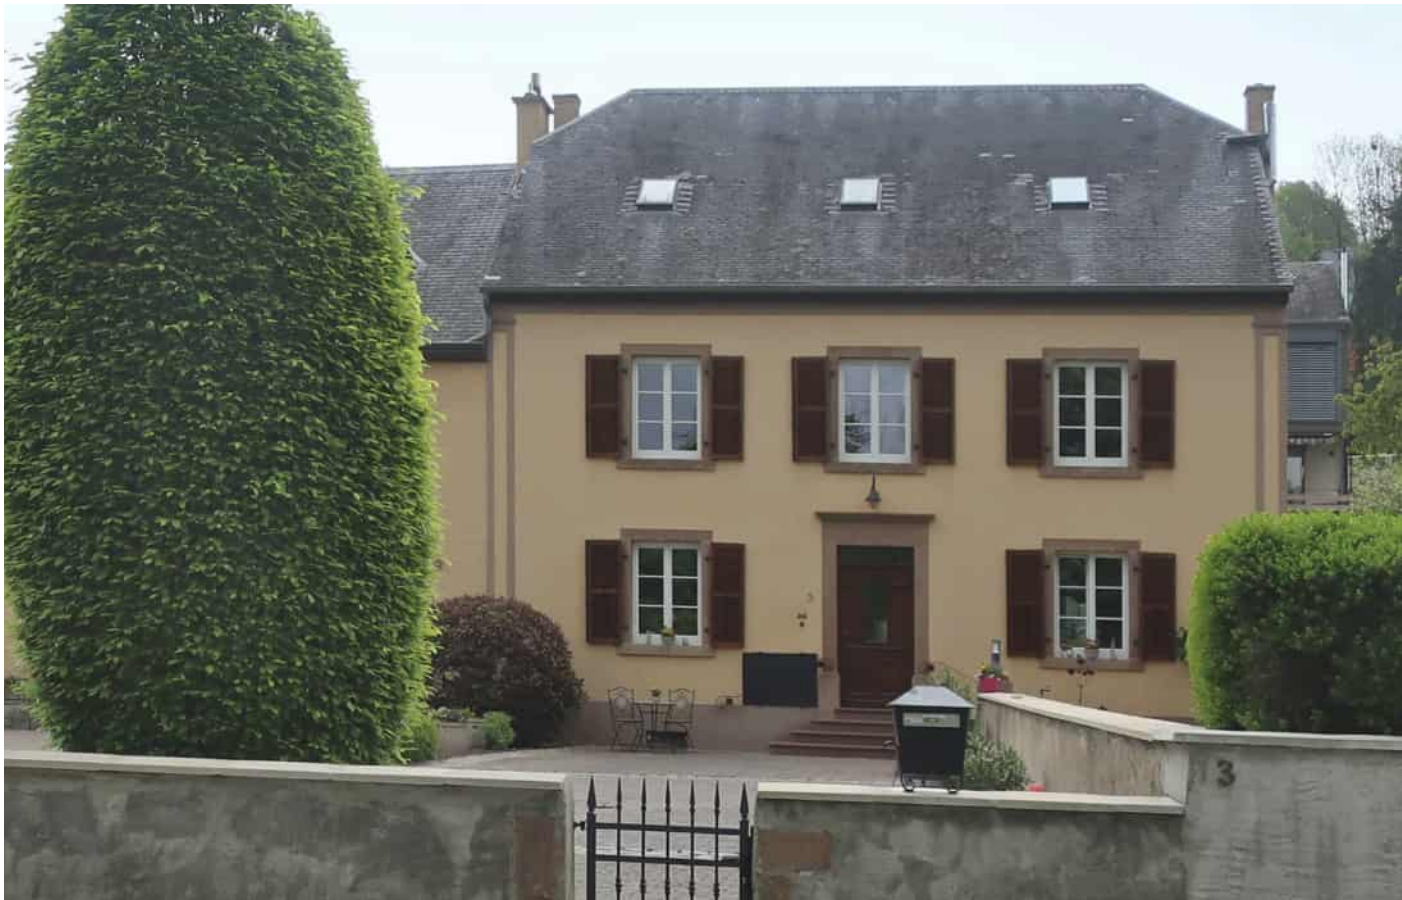
2

Das Wohnhaus zeigt eine zeittypische symmetrische Hauptfassadengliederung mit drei Achsen und zwei Geschossen (AUT, CHA) (**vgl. Abb. 2**). Sämtliche Fensterrahmen dieser nach Westen ausgerichteten Hausfront sind aus rotem Sandstein gearbeitet, sehr einfach gehalten und mit leicht hervortretenden Fensterbänken versehen (AUT, CHA). Das Haustürgewände wurde im gleichen Material hergestellt und präsentiert sich mit Prellsteinen, einer vortretenden

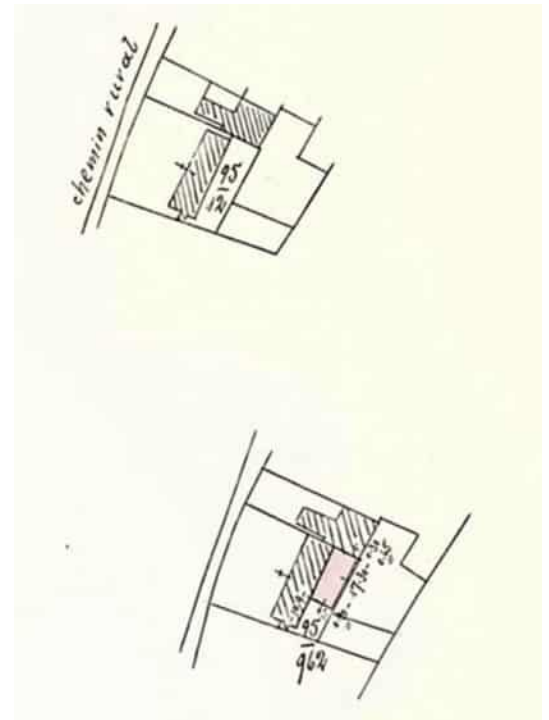
4

▲ Katasterauszug von 1938, der den Neubau eines weiteren Ökonomiegebäudes dokumentiert

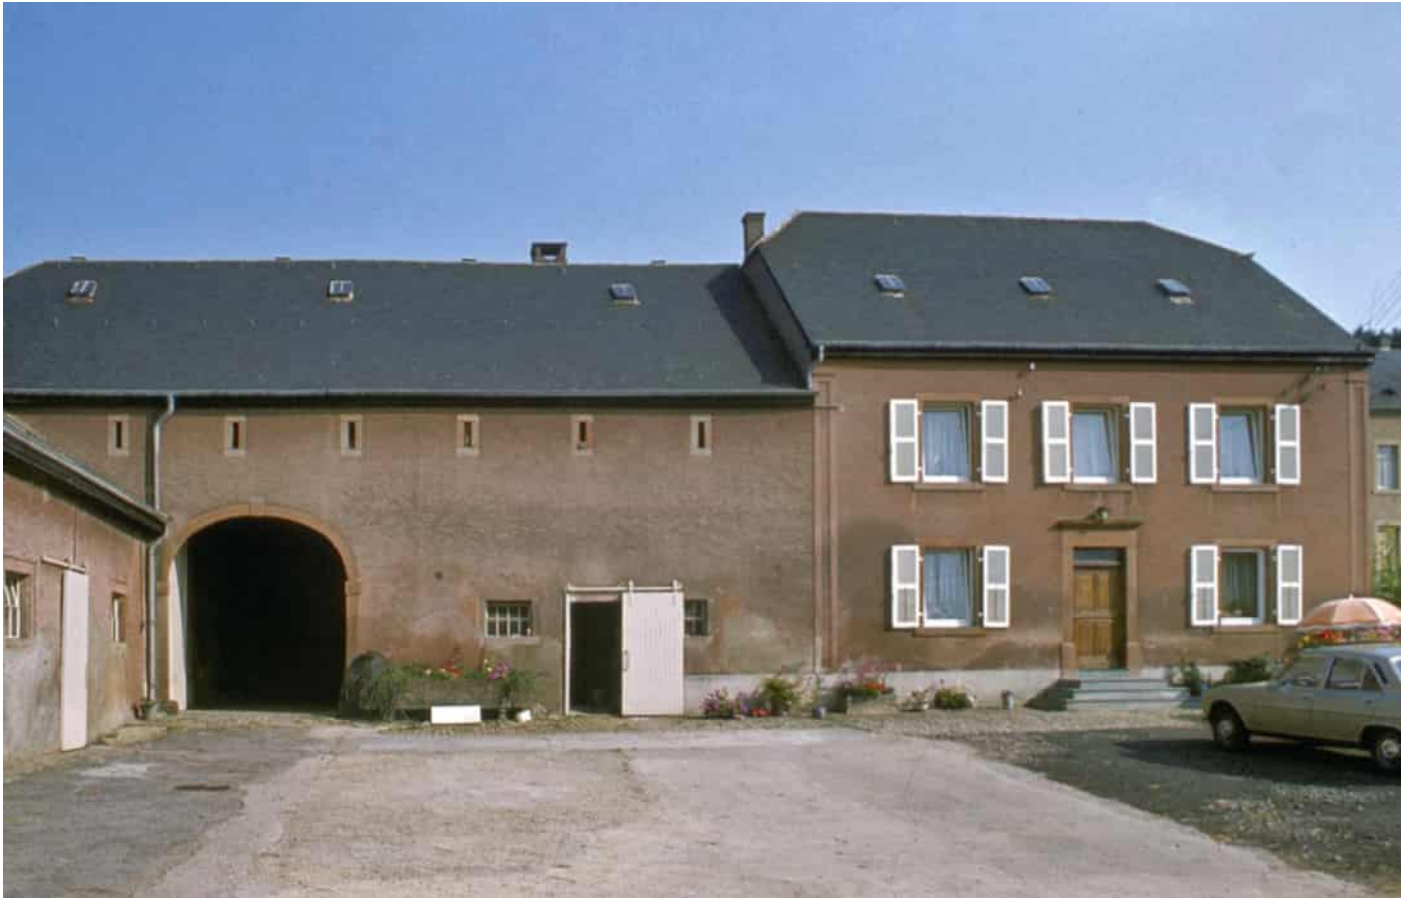
5

▲  
**Der ‚Wilmeschaff‘ um 1979**  
Anonym, Colmar-Berg, 3-3A, Enneschte Wee,  
[Fotografische Aufnahme], Institut national pour  
le patrimoine architectural (Luxemburg), o. J.

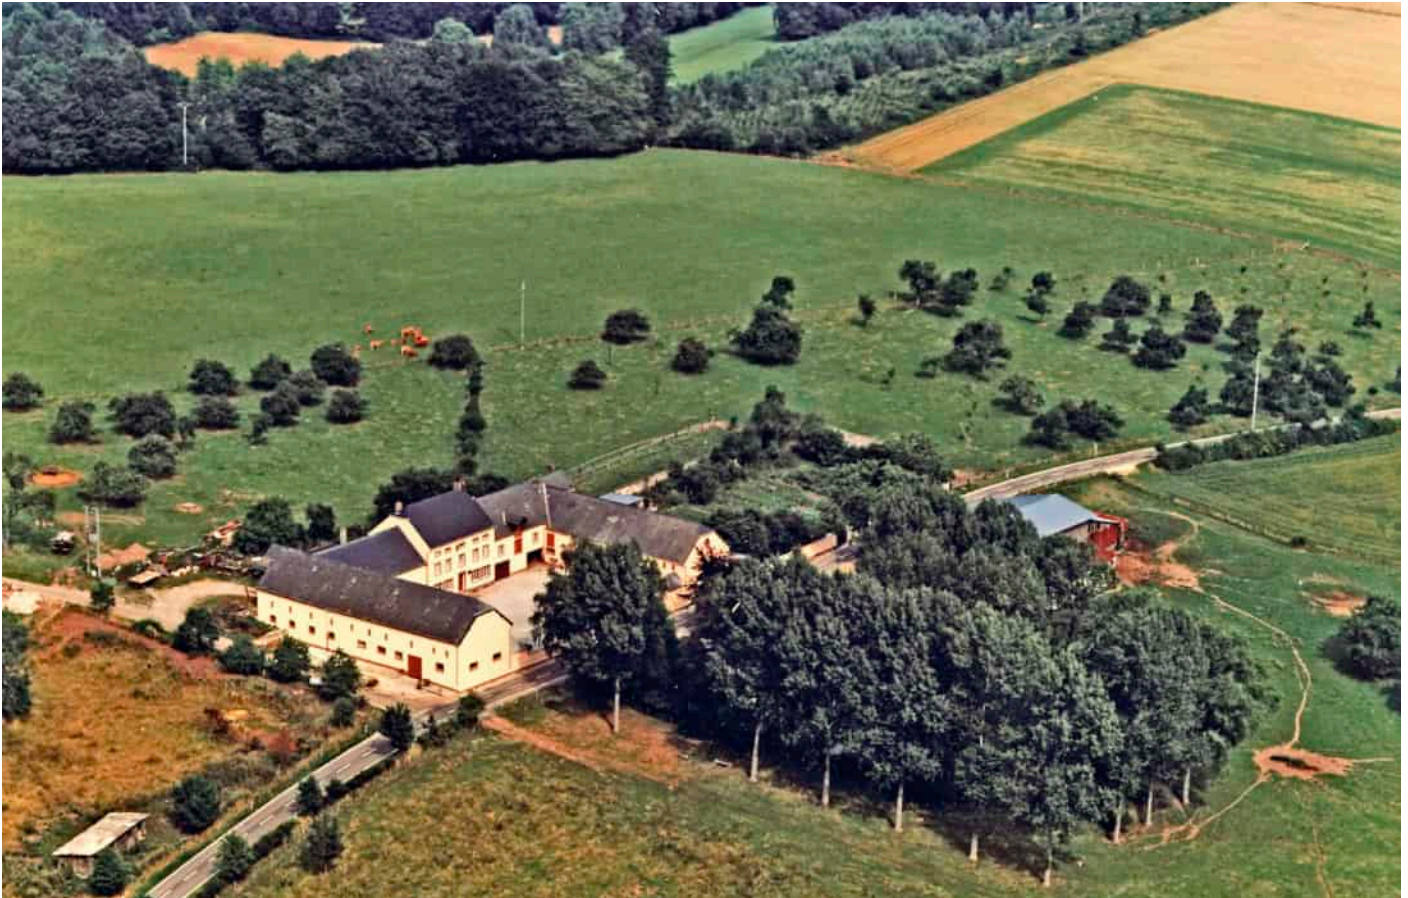
2

▲ **Sicht auf den ‚Karelshaff‘, zweite Hälfte 20. Jahrhundert**  
 Anonym, o. T., [Fotografische Aufnahme],  
 Goodyear Photo-Cine Club Colmar-Berg, Colmar-Berg, o. J.

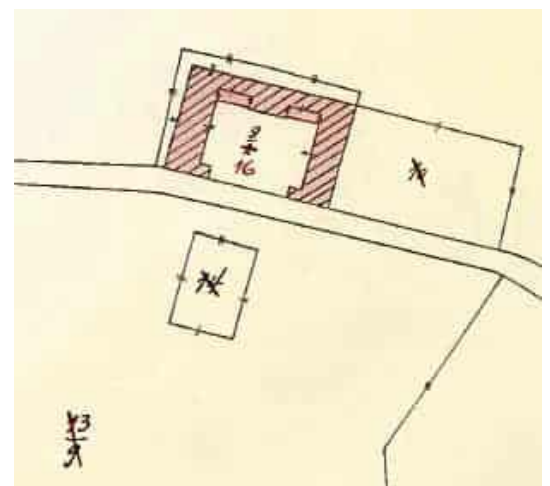
1

▼ **Entwicklung der Hofstruktur, 1949-1950**  
 Administration du cadastre et de la topographie du  
 Grand-Duché de Luxembourg, *Case croquis. N. 541.*  
 Colmar-Berg. 1, Karelshaff. 9/23, 1949-1950.

Der Hof ist das erste Mal auf dem Urkataster von 1824 verzeichnet.<sup>12</sup> Am Gebäudeumriss ist zu erkennen, dass die mittlere Wohnhausachse früher wohl risalitartig hervortrat.<sup>13</sup> Erst Ende der 1940er-Jahre wurden die das Wohnhaus flankierenden Bauwerke in der Gebäudetiefe dem Risalit angepasst und der Vierkanthof erhielt seine bis heute erhaltene Kubatur (ENT) (Abb. 1).<sup>14</sup>

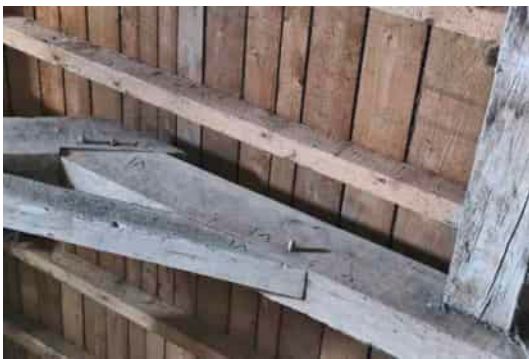
14

Kutschenunterstand befunden hat, ist der historische Bodenbelag aus Pflastersteinen erhalten (AUT). Auch im umgebauten Schweinestall, der seit Neuestem als Verkaufsfläche dient, sind ein Teil des überlieferten Bodenbelags sowie einige Tröge in die neue Raumnutzung integriert worden (AUT). Im Dachgeschoss ist zudem der historische Dachstuhl aus Eichenholz mit Holzzapfen und Abbundzeichen überliefert (AUT) (**Abb. 14**).

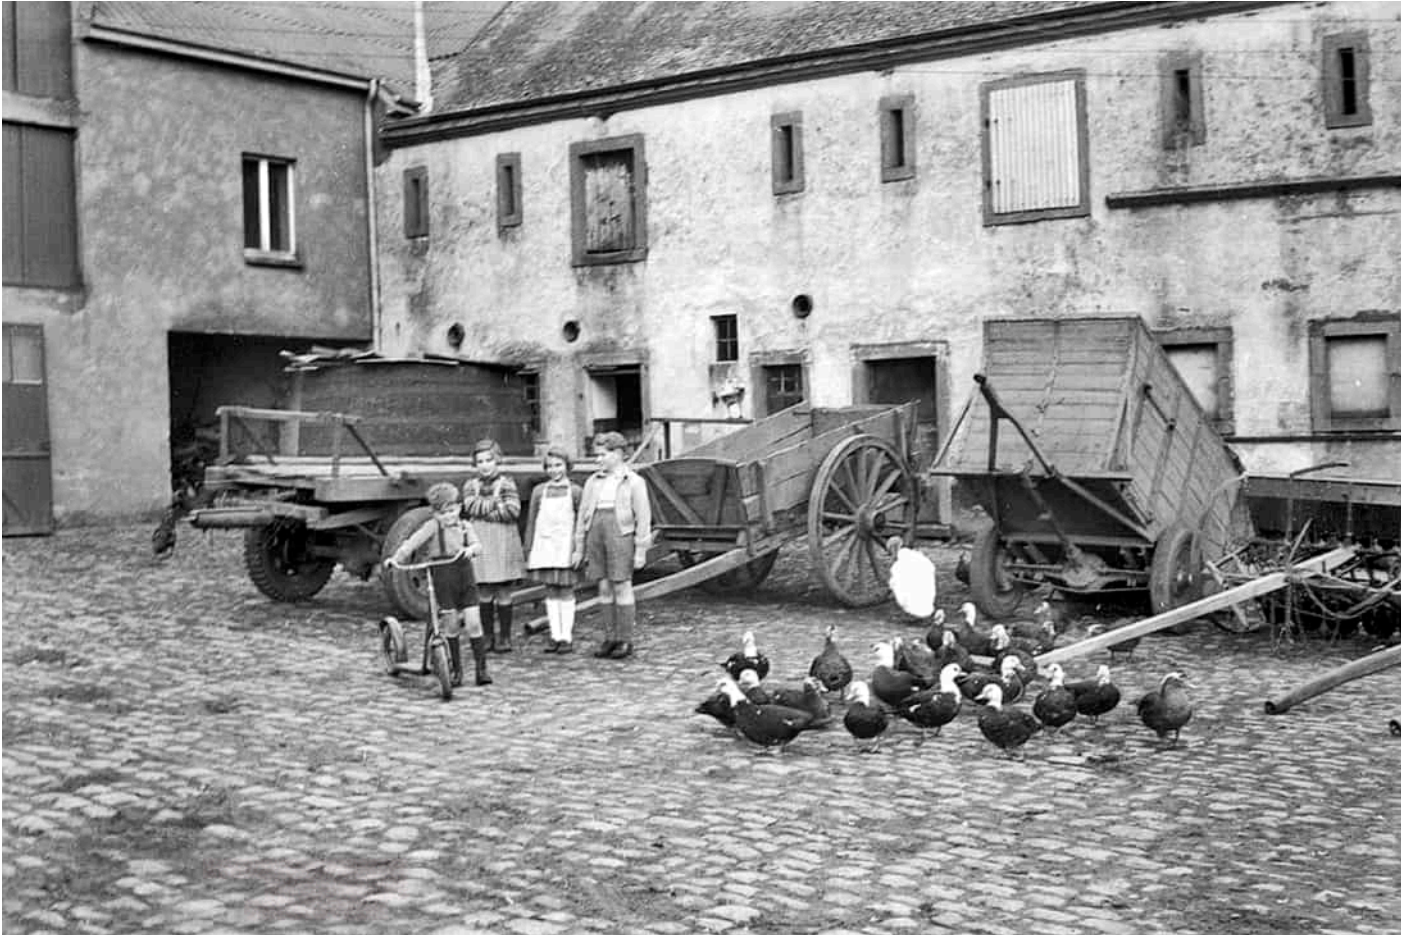
13

▲  
**Die ehemalige Fassadengliederung  
des rechten Gebäudeflügels, um 1950**  
Hoffmann, Pierre, o. T.,  
[Fotografische Aufnahme],  
Goodyear Photo-Cine Club Colmar-Berg,  
Colmar-Berg, o. J.

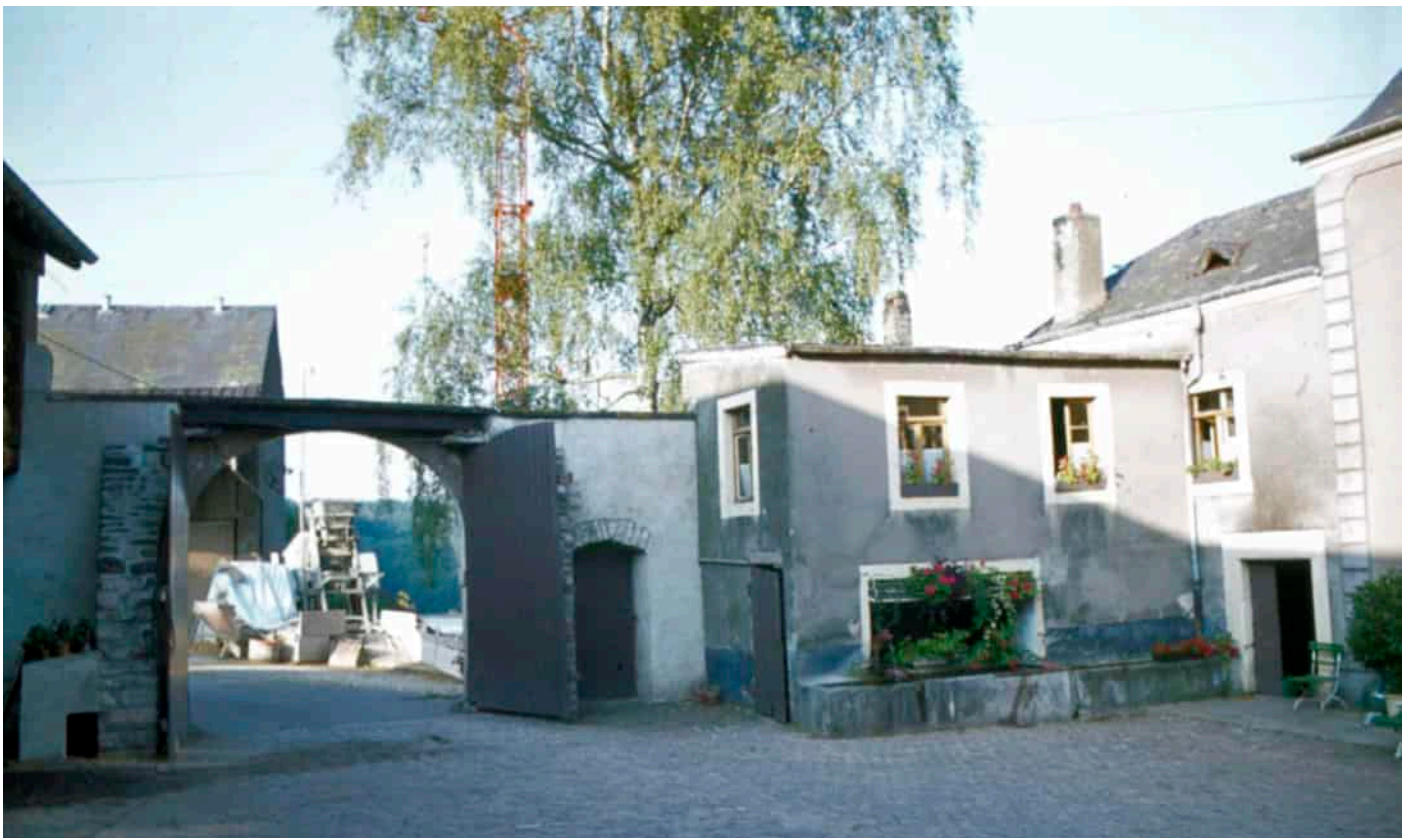
5

▲  
**Brennerei, Wasch- und Gesindehaus mit Waschbrunnen und Tor, vor 1980**  
 Anonym, Colmar-Berg. 3, Lellingerhaff, [Fotografische Aufnahme], Institut national pour le patrimoine architectural (Luxemburg), subsidé à la restauration, o. J.

<sup>56</sup> Zwischen dem Waschbrunnen und der dahinter befindlichen Verbindungsmauer von Tor und Brennerei stand bis in die 1980er-Jahre ein Gebäude, in dessen Erdgeschoss gewaschen wurde und in dessen Obergeschoss der Knecht wohnte. Dieser Ziegelbau entstand vermutlich in den 1920er-Jahren und wurde in den 1980er-Jahren abgerissen: mündliche Auskunft vor Ort, am 10. Juni 2024.

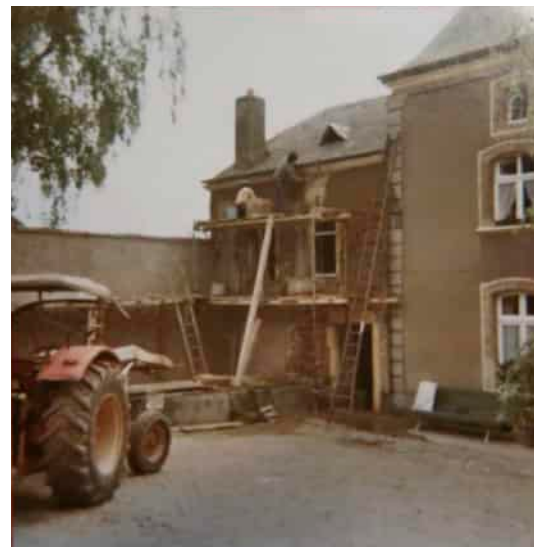
6

▲ Neugestaltung der Hauptfassade der Brennerei, um 1980  
Anonym, o. T., [Fotografische Aufnahme],  
Privatbesitz Arthur Arendt, Colmar-Berg, o. J.

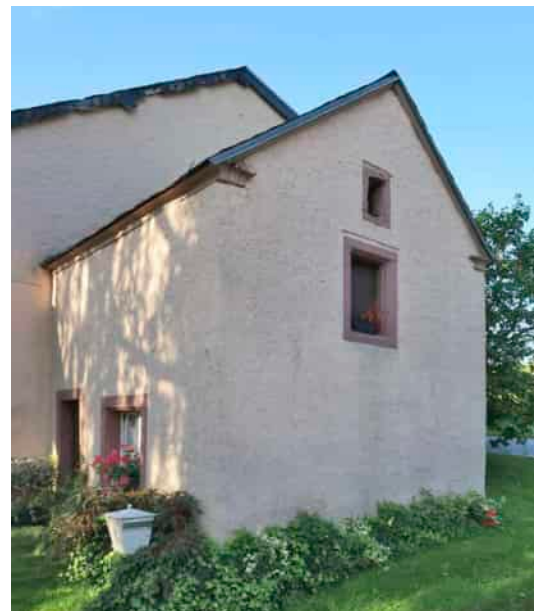
Die Schmiede – eine zweite dem Hof zugehörige Werkstatt – fügt sich an die Nordfassade des langgestreckten Ökonomiegebäudes mit ehemaligem Pferdestall an und steht im Gegensatz zu allen anderen Gebäuden des Vierkanthofs außerhalb der Tormauer (AUT, BTY) (Abb. 9). Die eingeschossige zweiachsige Werkstatt mit nahezu quadratischem Grundriss zeigt eine Tür und ein Fenster mit scharrierten Sandsteingewänden in der nach Osten ausgerichteten Hauptfassade (AUT, GAT, CHA). Weitere Öffnungen mit ebenfalls scharrierten Sandsteingewänden sind zudem in der Nordfassade zu sehen (AUT, CHA). Die Schmiede schließt an der Vorder- und Rückseite mit einer einseitig umgreifenden, gekehlten Holztraufe ab (AUT, CHA). Darüber erhebt sich ein mit Schiefer gedecktes Satteldach mit Kamin (AUT, CHA). Über eine Sandsteinschwelle gelangt man in die aus einem Raum bestehende Werkstatt, deren Fußboden ohne Belag belassen wurde (AUT). In der Nische der an den länglichen Ökonomietrakt angrenzenden Südwand war einst eine Tür, die es ermöglichte, den Hof über die Schmiede zu verlassen, ohne dafür das große Holztor benutzen zu müssen.<sup>30</sup> Über der überlieferten Esse in der rechten Ecke befindet sich der Rauchfang (AUT, CHA) (Abb. 10). Er liegt auf einer Art Pfeiler und einem Sturz auf, beide aus rotem Sandstein (AUT, CHA). Auf dem Sturz sind das Jesus-Trigramm ‚IHS‘, das Datum ‚1816‘ sowie die Initialen ‚M.M.‘ (Mathias Mailliet) eingehauen (AUT, CHA) (Abb. 11).<sup>31</sup> Beim Datum, das dem Anschein nach nachträglich auf etwas grobe Art hinzugefügt wurde, handelt es sich vermutlich um das Erbauungsjahr der Schmiede.<sup>32</sup> Dass dieser demnach ältere Stein hier zweitverwendet wurde und aus der von dem Lokalhistoriker Linden erwähnten und anscheinend im 16. Jahrhundert noch existierenden Kapelle stammt, bleibt eine These.<sup>33</sup> Die Decke besteht aus einer Holzbalkenkonstruktion mit Lehmwickeln und das darüberliegende Dachgeschoss ist über eine Leiter zugänglich (AUT, CHA). Wie an den Seitenmauern und der Giebelwand dieses Geschosses abzulesen ist, wurde das Geschoss erhöht (ENT). In der rechten Ecke des Dachgeschosses mit Sparrendach steht der Rauchfang (AUT).<sup>34</sup> Ein größeres und ein darüberstehendes kleines Fenster in der Nordwand sind die einzigen Lichtquellen für das Dachgeschoss (AUT).

des Aquädukts integriert (AUT, CHA). Im unteren Bereich besteht eine Öffnung, die den Durchfluss von Oberflächenwasser ermöglicht (AUT). Der zweite Aquädukt liegt in der Felsschlucht ‚Hingergracht‘ in der Gemarkung Im Hinger. Er ist ähnlich gestaltet wie der Erstgenannte, aber mit einer Länge von 6,5 Metern, einer Höhe von 1,5 Metern in der Mitte des Baus und einer Breite von 0,6 Metern etwas kleiner (AUT). Ein weiterer Unterschied zeigt sich in der Mauerabdeckung, die hier mit 0,6 Meter breiten Sandsteinplatten gestaltet wurde (AUT). Von diesem zweiten Aquädukt aus wird das Wasser über 0,80 Meter tief im Boden liegende Rohre nach Südosten bis zur Straße geleitet.<sup>55</sup> Auf der Höhe der Westfassade vom ehemaligen Pferdestall verläuft das Wasser unter der Straße hindurch in den Hof und bis zum Waschbrunnen, dort wo einst das Gesindehaus stand (BTY). Von den zwei Steintrögen, die im rechten Winkel zur Westfassade der ehemaligen Brennerei standen, ist derjenige nahe der Ostfassade der Brennerei bis heute überliefert (AUT) (Abb. 24, vgl. Abb. 9 und 10).<sup>56</sup>
