Inventar der Baukultur im  
Großherzogtum Luxemburg

# COLMAR- BERG

# **INVENTAR DER BAUKULTUR IM GROSSHERZOGTUM LUXEMBURG**

# **COLMAR-BERG**

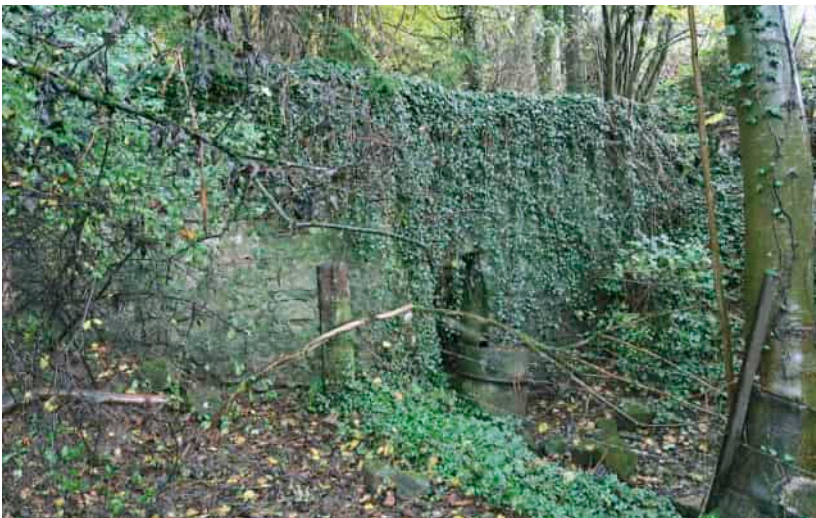
23

- 19 Von der Quellfassung wurde das Wasser über Rohre in östlicher Richtung zum Hof geleitet (BTY). Zwei Felsschluchten – mit den Namen ‚Atgesbour‘ und ‚Hingergracht‘ – mussten dabei überwunden werden.<sup>54</sup> Deshalb wurde in diesen Bodenvertiefungen je eine Brücke in der in diesem Kontext selten vorkommenden Form eines Aquädukts gebaut (AUT, SEL, GAT, TIH). Der in der Felsschlucht ‚Atgesbour‘ in der Gemarkung Zwischen den Hecken liegende steinsichtige Brückenbau ist elf Meter lang und in der Mitte 2,70 Meter hoch bei einer Breite von 0,80 Metern (AUT) (Abb. 23). Die Wasserleitung ist in den oberen Teilbereich

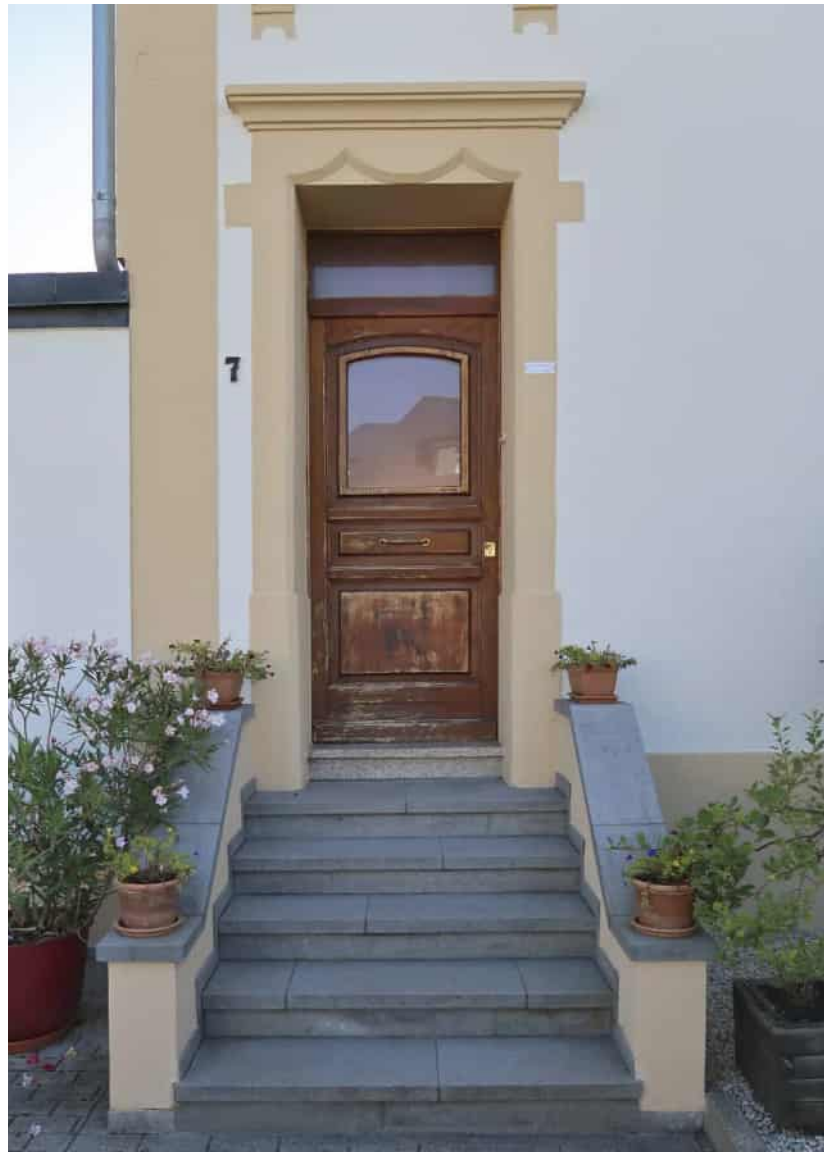
1

Eine fünfstufige einläufige Treppe mit schrägen Wangenmauern führt zur Haustür, die eine Türschwelle aus Terrazzo besitzt (AUT, CHA) (**Abb. 1**). Die Türeinfassung aus Sandstein sitzt auf hohen Prellsteinen auf, ist an den Seiten gefast und unterhalb des Sturzes mit Hilfe eines quer versetzten Quadersteins in der Art einer Ohrung mit der Wand verzahnt (AUT). Der Türsturz ist mit einem aus konvexen Viertelkreisen gebildeten Vorhangbogen verziert, der die Fasse der seitlichen Gewände fortführt (AUT). Darüber befindet sich ein vorkragendes, profiliertes gerades Verdachungsgesims (AUT, CHA).

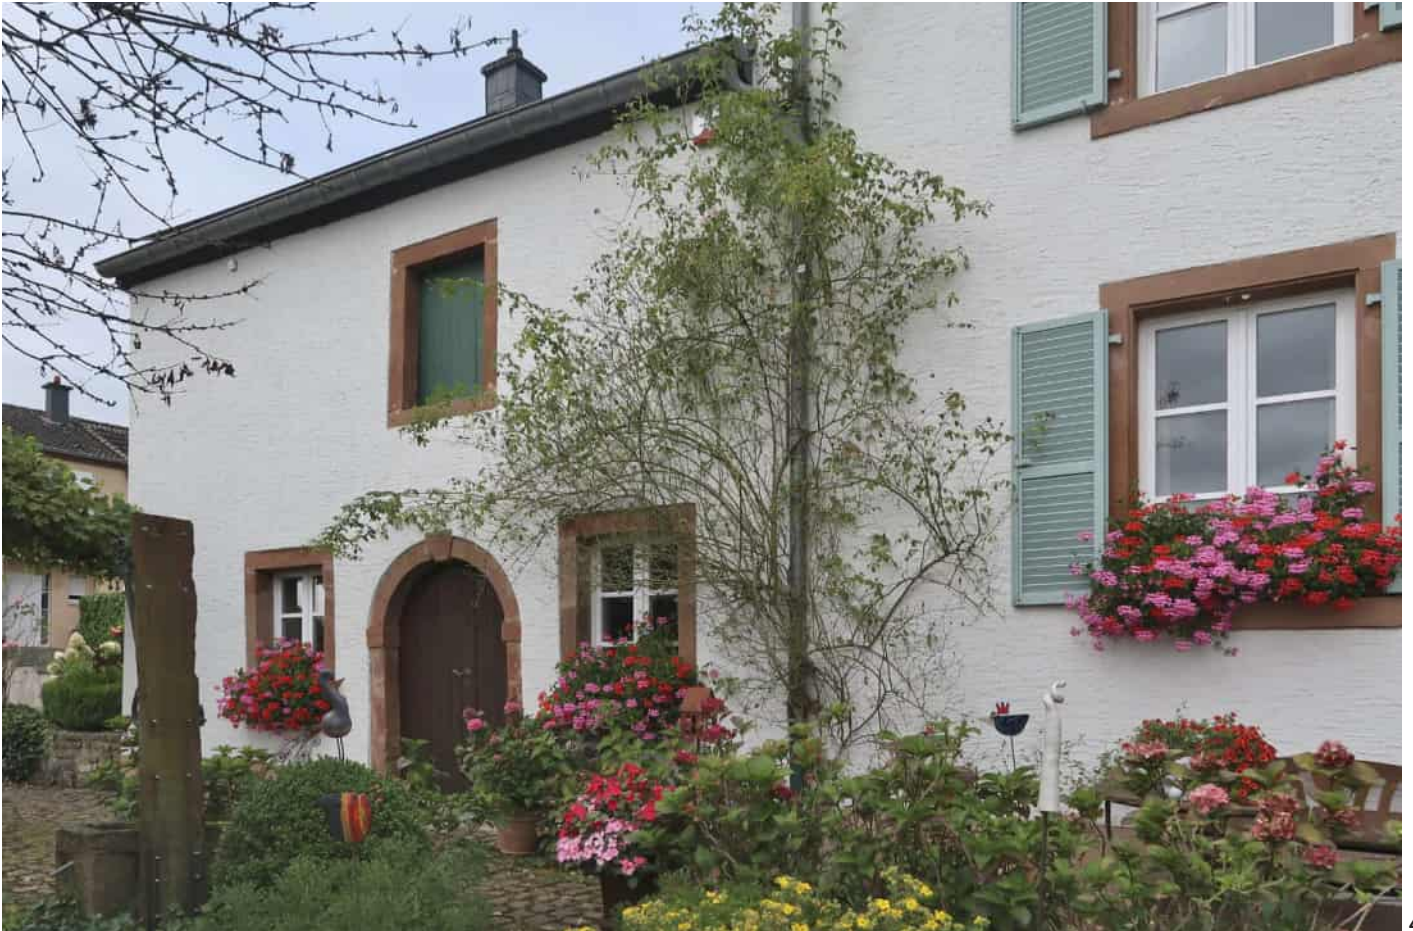
4

Der südliche Anbau ist in Bezug auf Trauf- und Giebelhöhe niedriger als das Wohnhaus und besitzt ein eigenständiges Satteldach (**Abb. 4**). Die zur Rue Martzen gerichtete Fassade ist dreiaxsig und zweigeschossig ausgebildet (AUT, CHA). Im Erdgeschoss rahmen zwei hochrechteckige Fenster mit einfachen Sandsteingewänden das zentrale Zugangstor (AUT, CHA). Dieses Tor besitzt ebenfalls ein einfaches Sandsteingewände mit betonten, ungegliederten Kämpfersteinen und einem rundbogigen Abschluss mit einem keilförmigen Schlussstein (AUT, CHA). Darauf ist in einem eingetieften und scharrierten Feld die Jahreszahl ‚18/32‘ eingemeißelt (AUT, CHA) (**Abb. 5**). Das Obergeschoss besitzt nur eine axial über dem Tor liegende Wandöffnung in Form einer sandsteingefassten hochrechteckigen Ladetür (AUT, CHA). Die südliche Giebelwand zur Rue Schantz ist weitgehend ungegliedert; lediglich ganz rechts befindet sich ein Fenster in der von der Frontfassade bekannten Art und im Giebel sind drei auf die Spitze gestellte quadratische Lüftungsluken mit Sandsteineinfassung angebracht (AUT, CHA) (**Abb. 6**). Vor dem hinteren Teil des Anbaus, der in den 1990er-Jahren hinzugefügt wurde, ist eine Zufahrt zu sehen, die zu einem hölzernen zweiflügeligen Garagentor führt.<sup>18</sup> Die Rückseite des Anbaus weist keine Öffnungen auf; sie ist ebenso wie die Nordseite, die in Verlängerung der Giebelwand des Wohnhauses liegt und eine Tür- und eine Fensteröffnung besitzt, ein Ergebnis der angesprochenen Ausbaumaßnahmen.<sup>19</sup>

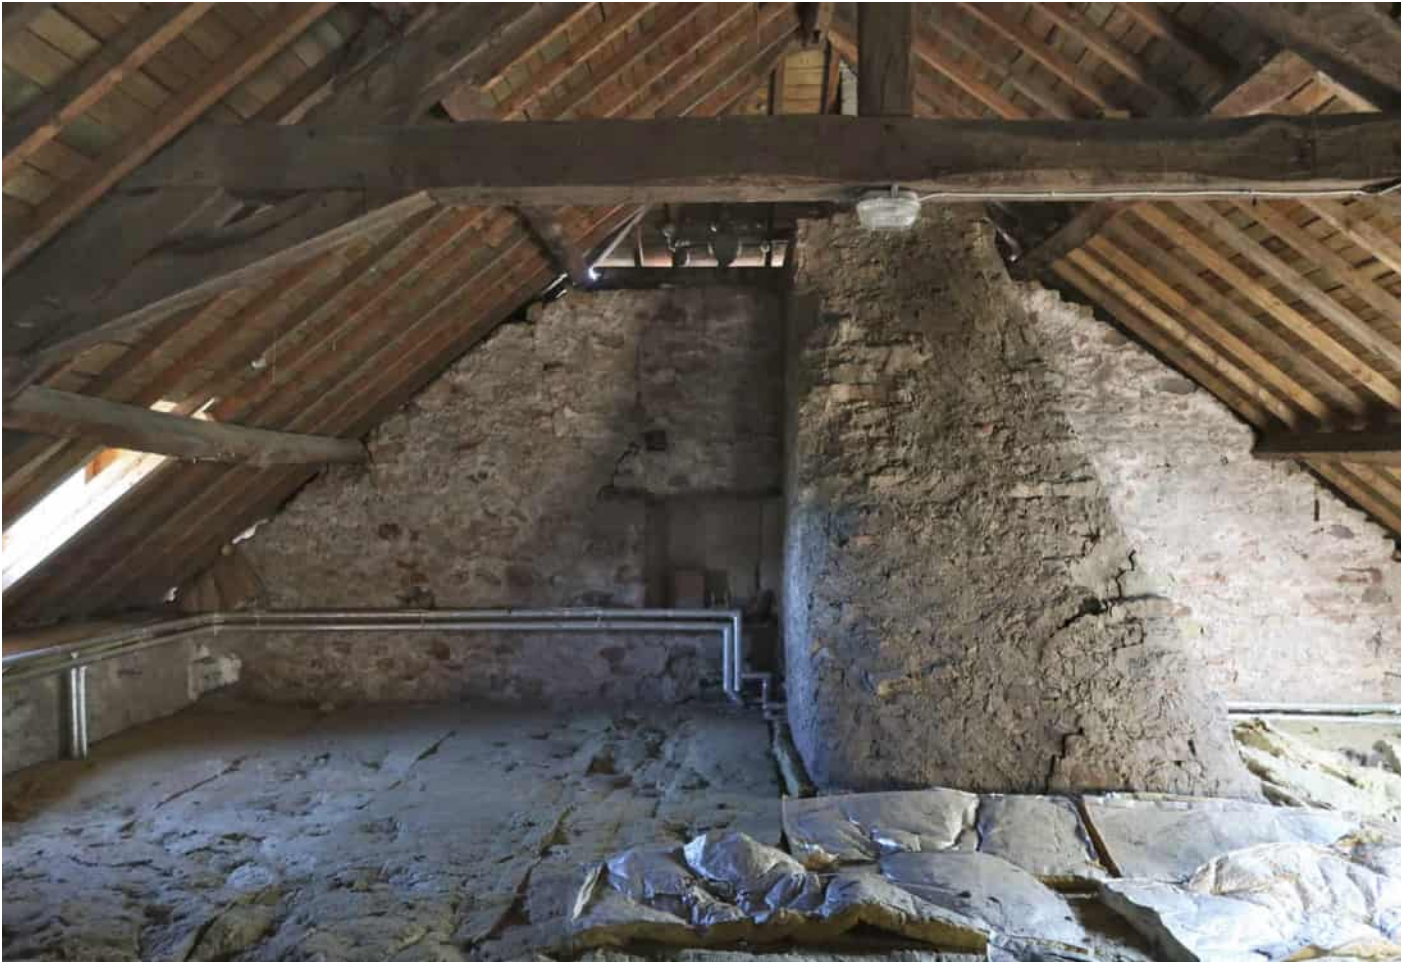
13

Das Gebäude ist teilweise unterkellert. Eine halbgewendelte Treppe mit Sandsteinstufen führt aus dem Eingangsflur zu zwei tonnengewölbten Kellerräumen hinab (AUT, CHA) (Abb. 12). Im Dachgeschoss liegt die mit Holznägeln zusammengefügte und mit Abbundzeichen versehene bauzeitliche Kehlbalkenkonstruktion des Dachstuhls offen (AUT, CHA) (Abb. 13). Zudem ist hier die gemauerte und mit einem Rauputz versehene ‚Haascht‘ sichtbar (AUT, CHA).

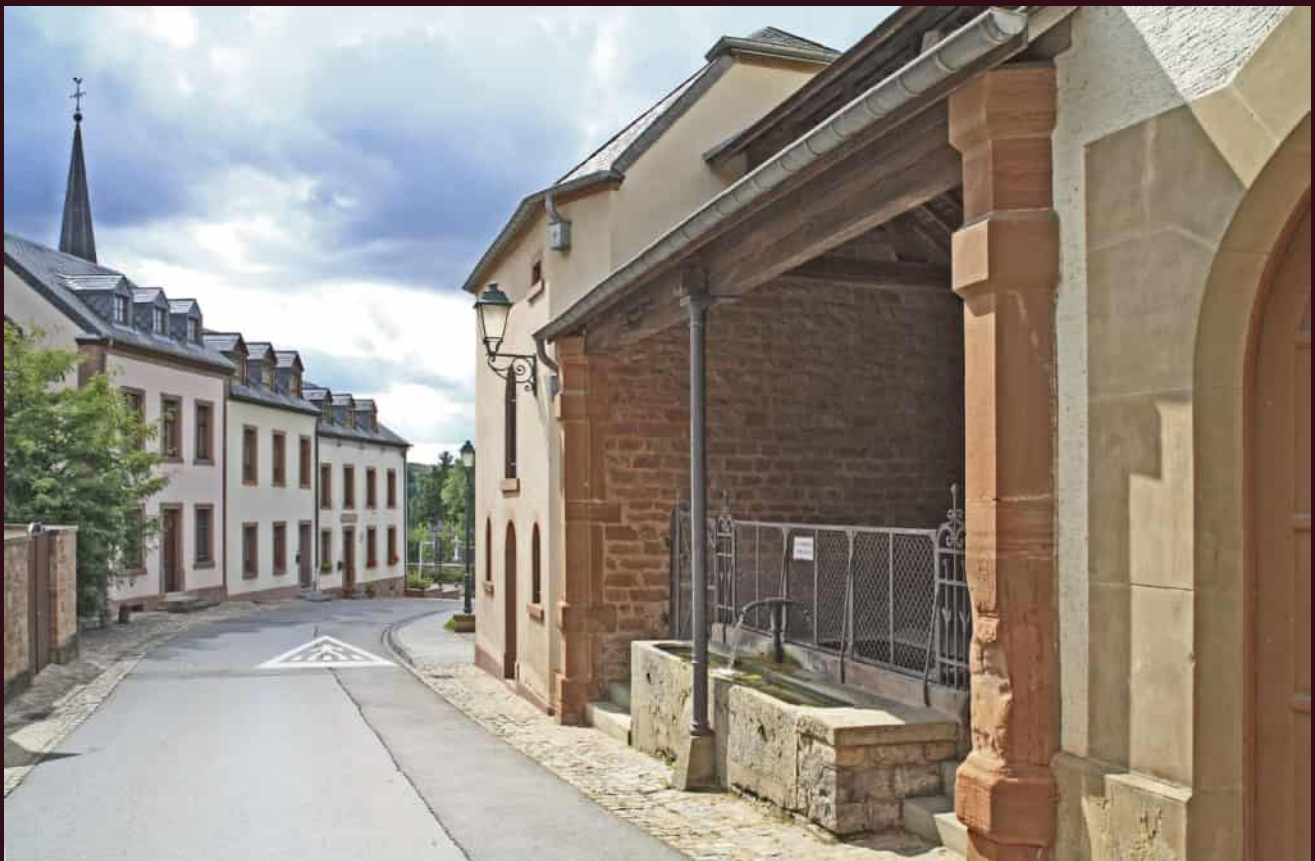
2

Die Rue de Mertzig befindet sich im nordwestlichen Teil von Colmar-Berg. Sie ist die Verlängerung der von Osten herkommenden Allée Grande-Duchesse Charlotte und verläuft unter stetigem Anstieg westlich am Schlossareal vorbei. Auf Höhe des großherzoglichen Gewächshauses biegt sie scharf nach Nordwesten ab und steigt weiterhin an, bis sie nach einer Überwindung von über 80 Höhenmetern auf die von Welsdorf kommende Rue des Champs und die zum ‚Karelshaff‘ führende Straße trifft.<sup>1</sup> Auf der 1778 fertiggestellten Ferraris-Karte ist die Rue de Mertzig zwar zu erkennen, ihr Verlauf entspricht aber noch nicht dem heutigen.<sup>2</sup> Deutlich erkennbare Entwicklungsphasen der Rue de Mertzig zeigen sich in den 1860er-Jahren und zu Beginn des 20. Jahrhunderts.<sup>3</sup> Sie stehen im Zusammenhang mit dem Um- und Neubau des großherzoglichen Schlosses.<sup>4</sup> Als Hauptverkehrsader des historischen Ortskerns von Berg gibt es hier seit dem 17. Jahrhundert bereits mehrere gebaute Strukturen, zu denen – neben dem bereits erwähnten Schloss – größere Höfe, aber auch die Kirche Sankt Michael mit dem angrenzenden Friedhof gehören.<sup>5</sup> Ab Mitte des 19. Jahrhunderts nimmt die Baudichte durch bedeutende Änderungen, wie die Vergrößerung des Friedhofs (1858), oder das Entstehen neuer Bauten, wie des ‚Michelshaus‘ mit seiner angebauten Schmiede (1891) oder der Gaststätte ‚Café Theves‘ (1872 umgebaut), zu (**Abb. 1**).<sup>6</sup> Den Kriterien eines nationalen Schutzes entsprechen in der Rue de Mertzig die bereits erwähnte Kirche Sankt Michael mit umliegendem Friedhof, das Schloss mit fast allen seinen dazugehörigen Nebengebäuden, der Waschbrunnen, der im letzten Viertel des 19. Jahrhunderts gebaut wurde, sowie der Bauernhof ‚A Burkels‘, der laut einer Inschrift auf dem Schlussstein im Türsturz des Wohnhauses im Jahr 1778 errichtet wurde (**Abb. 2**).<sup>7</sup>

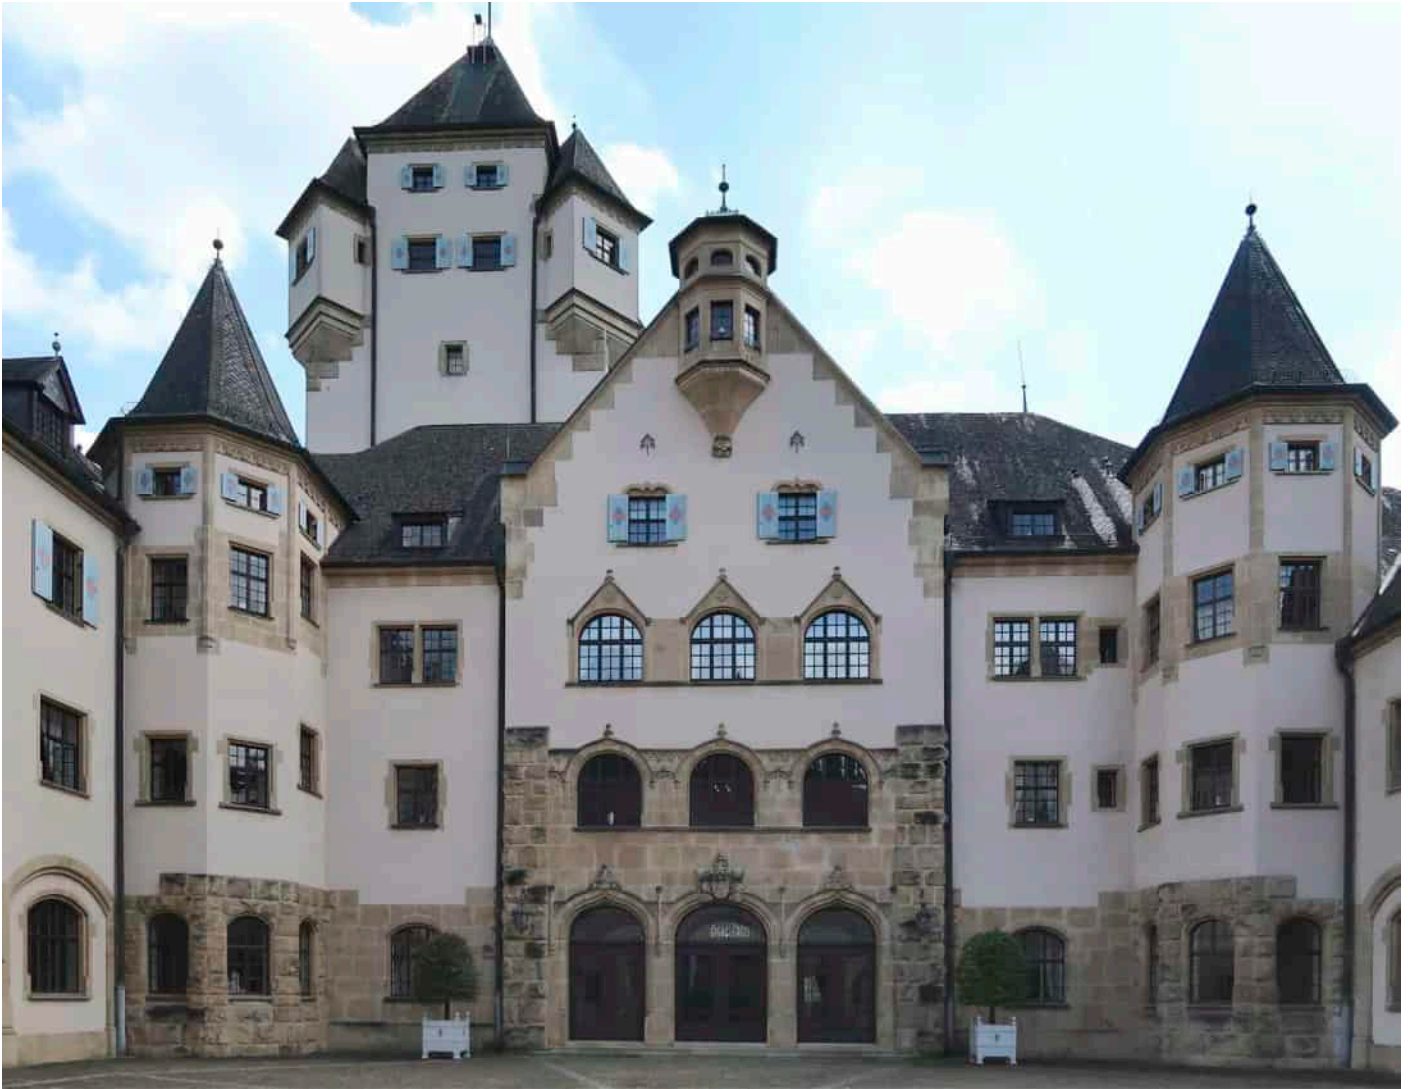
11

Einfahrt gegenüberliegt (Abb. 11). Diese ist von allen vier Innenhoffassaden am auffälligsten und repräsentativsten gestaltet. Auch hier wählte der Architekt wieder eine symmetrische Komposition der einzelnen Bauglieder: Zwei polygonale Treppentürme bilden die äußere Rahmung für fünf Fensterachsen (AUT, CHA). Dabei werden die drei mittleren Achsen in Form eines Mittelrisalits besonders betont (AUT, CHA). Hier findet sich auf Erdgeschossniveau eine über drei Treppenstufen zu erreichende monumentale Dreiportalanlage. Die drei großen Portalöffnungen werden von profilierten Kielbögen überspannt und von zweiflügeligen Holztüren mit ornamentalen Schmiedeeisenarbeiten verschlossen, die dem Schutz der verglasten Türfelder und Tympana dienen (AUT, CHA). Im Scheitel des mittleren Portalbogens halten zwei im plastischen Relief gearbeitete Engelsfiguren das bekrönte und mit einer Art Helmzier versehene großherzogliche Wappen (AUT, CHA). In den beiden Geschossen darüber wird je eine Dreiergruppe rundbogig abgeschlossener Fenster von unterschiedlichen Giebelformen bekrönt (AUT, CHA). Im dritten Obergeschoss wird die strenge Axialität aufgebrochen. Die beiden hier befindlichen Rechteckfenster weisen eine Kombination aus Dreipass- und Kielbogen als oberen Abschluss auf und sind zudem mit dekorativen Fensterläden versehen. Sie sind mittig zwischen den drei Achsen der unteren Stockwerke positioniert (AUT). Dadurch leiten sie optisch zu einem polygonal vorspringen Firsterker über, der von einer tief nach unten gezogenen Konsole gestützt wird und im Scheitel des Giebels sitzt (AUT).

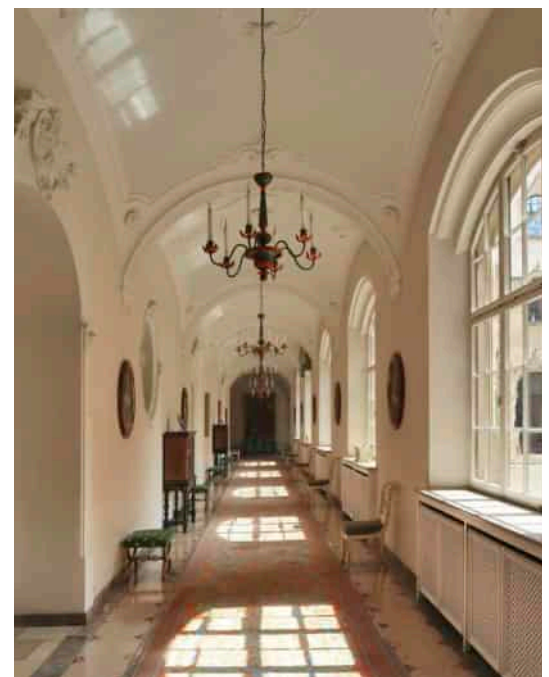
12

architektonische Konzept zu erwähnen, dass mit Ausnahme des Nordostflügels mit dem großen Treppenhaus im Zentrum in allen Flügeln und auf allen Geschossen die Verbindungskorridore als langgestreckte Flure hofseitig angeordnet sind, während die Zimmer nach außen zum Schlosspark orientiert sind (AUT) (Abb. 12). Die originale Funktionsaufteilung, die ebenfalls weitestgehend bis heute besteht, sieht dabei im Erdgeschoss vor allem die großen Repräsentationsäle, aber auch Verwaltungsräume vor, während die oberen Etagen privat genutzt werden. Eine Besonderheit stellt die Ausgestaltung des obersten Turmgeschosses mit gotische Vorbilder nachahmenden reliefierten Terrakottafliesen sowie Stützen und einer Balkendecke aus Zirbelholz dar (AUT, SEL).<sup>35</sup> Darüber hinaus sind in fast allen Räumen – vor allem im Erd- sowie im ersten und zweiten Obergeschoss – die Türen sowie die originalen abgehängten Stuckdecken mit einer großen Variation ornamentaler und geometrischer Motive sowie die hölzernen Parkettfußböden, die in diversen Mustern verlegt sind, erhalten; zudem finden sich noch in mehreren Räumen im ersten Stock die Wandverkleidungen aus der Bauzeit um 1910 (AUT, CHA). In den Fluren haben die teils mit Stuck, teils mit Marmorinkrustationen dekorierten Pfeiler in den Foyerbereichen sowie der Fußbodenbelag aus verschiedenfarbigem Marmor, der aus den Brüchen bei Villmar und Wetzlar – der

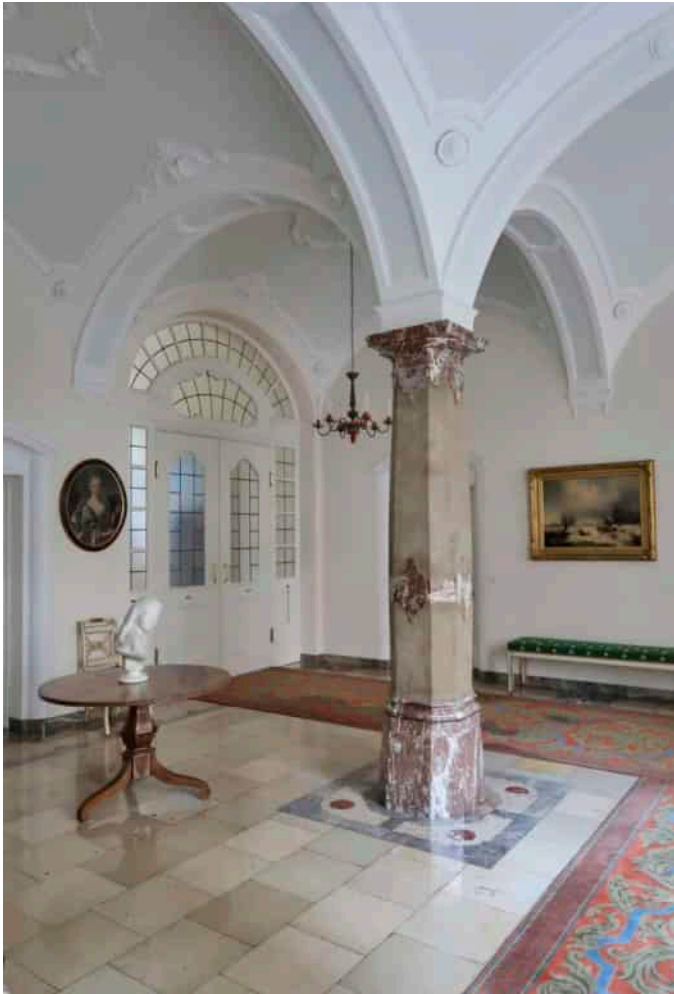
13

naussauischen Heimat Großherzog Wilhelms IV. – stammt, die Zeiten überdauert (AUT, CHA) (Abb. 13).<sup>36</sup>

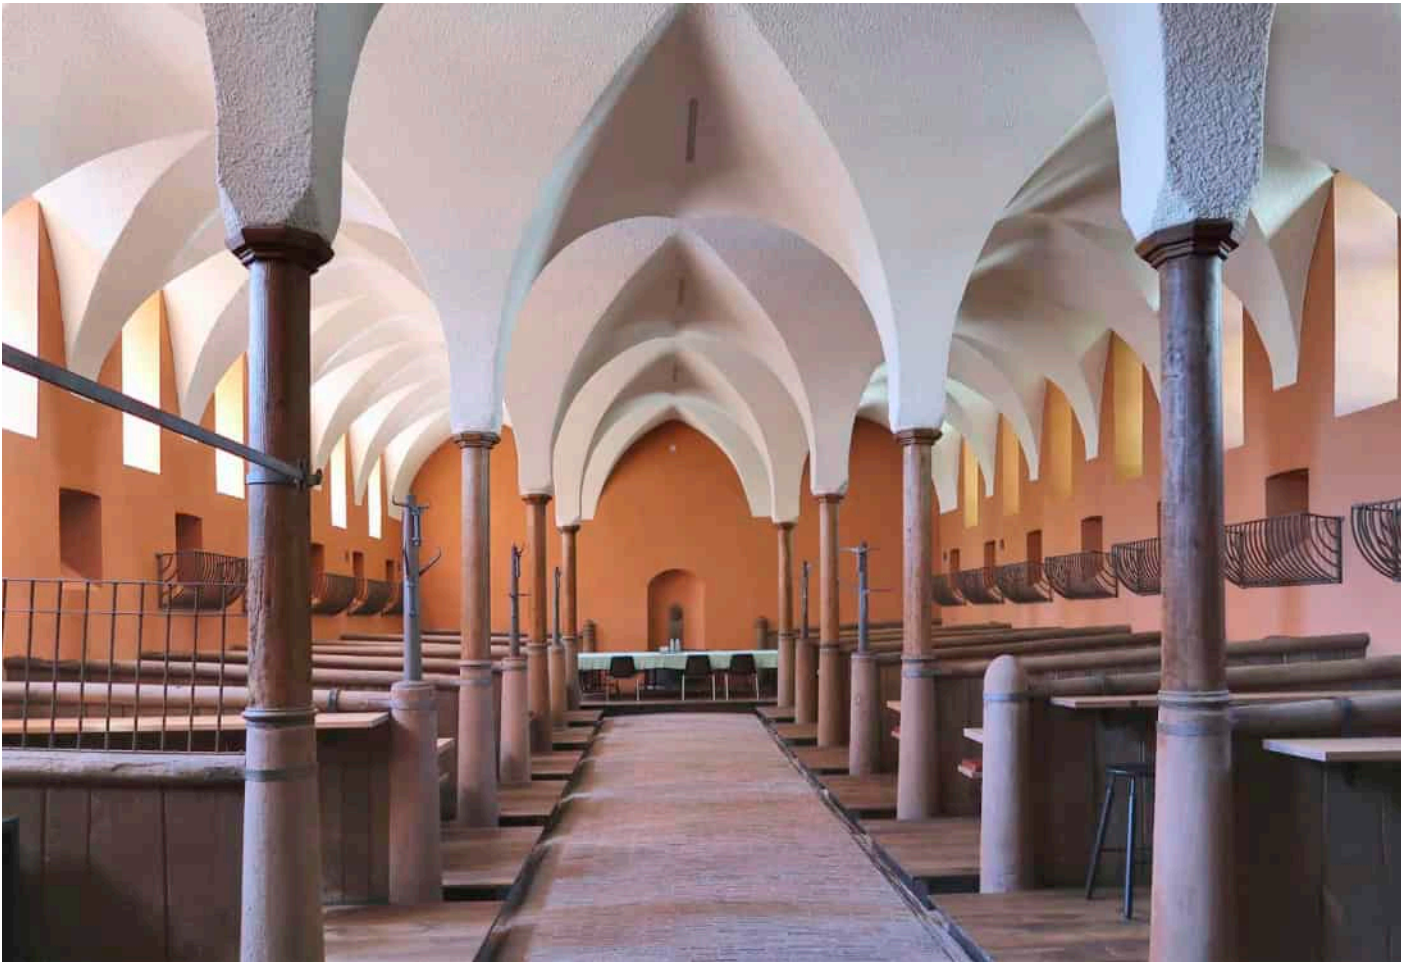
24

Im Inneren hat die große Halle im Erdgeschoss mit den beidseitig eines Mittelgangs angeordneten Einstellboxen für die Pferde – trotz der rezenten Umbaumaßnahmen – in einem hohen Grad ihr bauzeitliches Erscheinungsbild bewahrt (Abb. 24). Sowohl der mit flachen Ziegelsteinen ausgelegte Fußboden als auch die hölzernen Einfassungen der Pferdeboxen mitsamt der gusseisernen Tränken und Futterkörbe sind authentisch überliefert (AUT) (Abb. 25). Die Trennwände der einzelnen Boxen werden zum Mittelgang hin von niedrigen sandsteinernen Stützen abgeschlossen, von denen jede zweite eine hölzerne Säule mit einem polygonalen Kapitell trägt (AUT). Darauf ruht ein aus gestelzten Spitzbögen

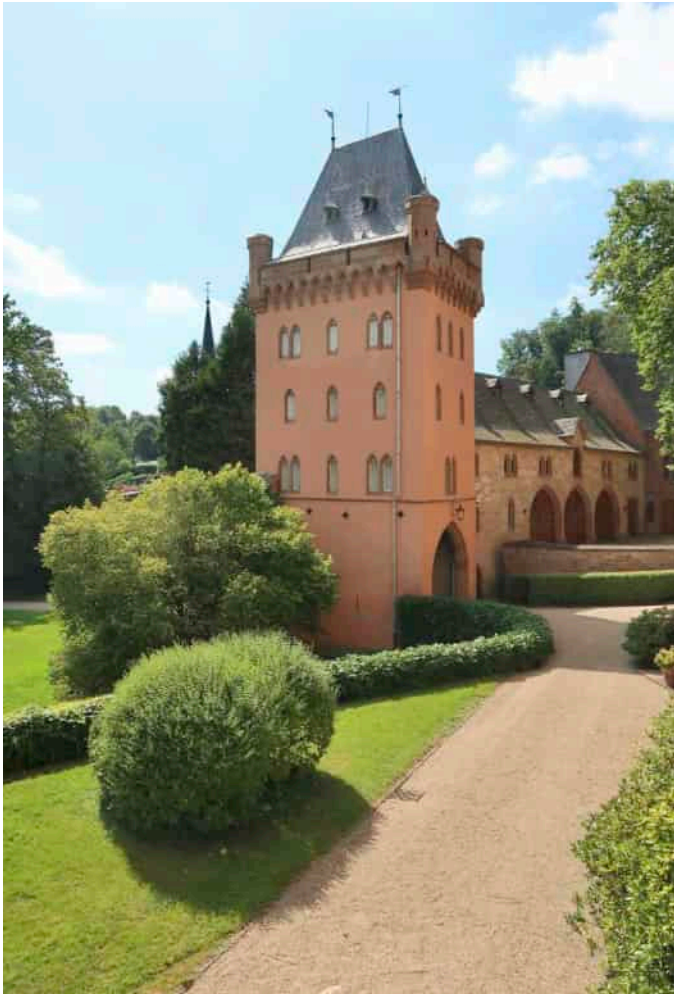
29

Das als Torturm über rechteckigem Grundriss errichtete Gebäude schließt östlich unmittelbar an das Stallgebäude an (BTY) (**Abb. 29**). Vom Pfortnerhäuschen am Parkeingang an der Ecke Rue de Grentzingen und Rue de Mertzig schlängelt sich ein gekiester Weg durch das ansteigende Gelände des Schlossparks nach oben, wo der mit einer breiten Durchfahrt im Erdgeschoss versehene Turm den Eintritt zum unmittelbaren Schlossumfeld architektonisch inszeniert (GAT). Wie der Marstall wurde auch der Torturm nach dem Erwerb des Schlosses durch den König-Großherzog in den 1850er-Jahren errichtet; Architekt war Ernest van Koenig (AIW).<sup>54</sup>

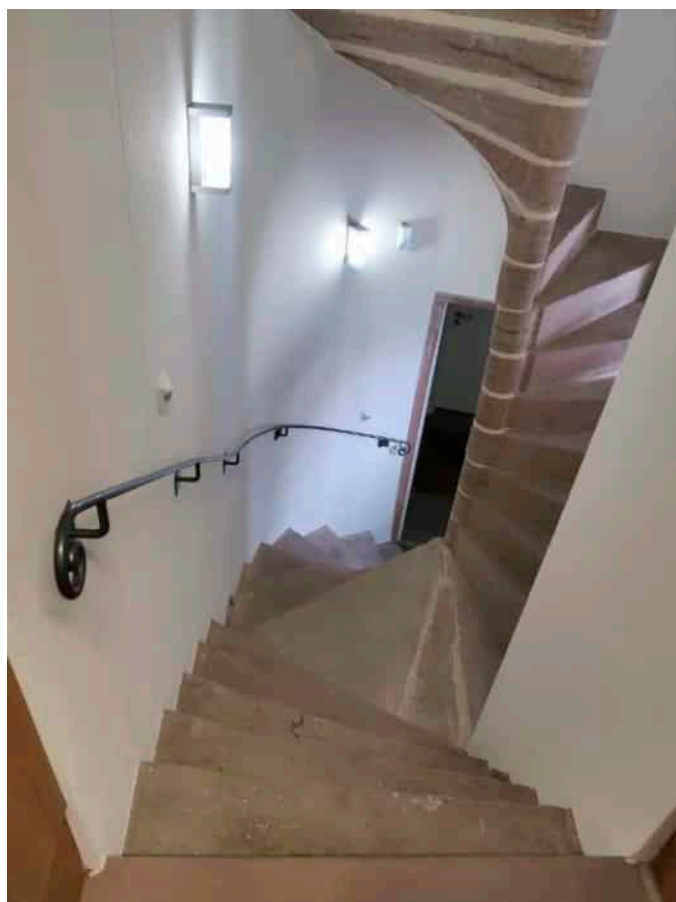
32

Im Inneren wurden die Obergeschosse in jüngster Zeit für eine Nutzung als Archiv renoviert.<sup>55</sup> In dem Bereich des Turms, der direkt an den Marstall angrenzt, ist eine bauzeitliche sandsteinerne Wendeltreppe bis ins zweite Obergeschoss erhalten (AUT, CHA) (**Abb. 32**). Ebenso ist der in einer doppelten Kehlbalkenkonstruktion konzipierte Dachstuhl authentisch überliefert (AUT, CHA) (**Abb. 33**).

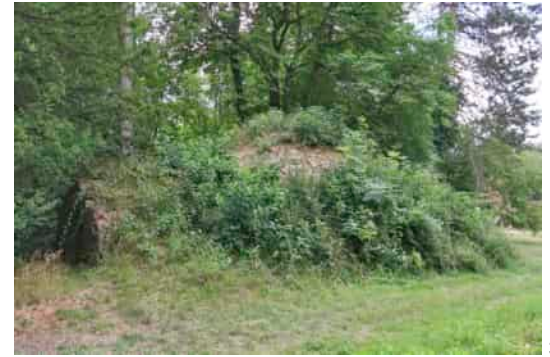
39

Im nordöstlichen Areal des oberen Schlossparkteils liegt verborgen durch Gras- und Buschbewuchs sowie eine dichte Baumstellung ein zum Teil unterirdisch angelegter Eiskeller (GAT, BTY) (**Abb. 39**). Bis zum Aufkommen von technischen Kühlapparaturen diente dieser – wie auch ein weiterer, heute nicht mehr vorhandener, unmittelbar südlich des Schlosses in der Nähe des Torturms gelegener Keller – der ganzjährigen Versorgung der Schlossküche mit Eis für die Lagerung und Herstellung von Speisen.<sup>73</sup> Dazu mussten diese architektonisch aufwendigen Anlagen, die häufig in Schlossparks zu finden sind, an einem möglichst schattigen und trockenen Ort unter Nutzung der natürlichen Bodenkühle teils oder komplett unterirdisch angelegt werden.<sup>74</sup> Aufgrund des wasserreichen Bodens im Bereich des Zusammenflusses von Attert und Alzette liegt das Bauwerk im Berger Schlosspark nur etwa zur Hälfte unter dem Erdniveau. Da so ein Entweichen der wärmeren Luft möglich ist, liegen die Zugänge zu Eiskellern zumeist höher als der eigentliche Kühlraum, mit dem sie über einen Zugangsstollen mit einer Treppe verbunden sind.<sup>75</sup> So auch in Colmar-Berg, wo das Eingangsportal nach Norden ausgerichtet durch ein spitzbogig abgeschlossenes, mit einem umlaufenden Falz versehenes Gewände aus rotem Sandstein ausgezeichnet ist (AUT, CHA) (**Abb. 40**). Ein sehr schmaler tonnengewölbter Gang, der durch zwei lisenenartige abgefaste Wandvorlagen und ebensolche Gurtbögen in drei Kompartimente unterteilt ist, führt über insgesamt sieben Stufen in den fensterlosen Hauptraum (AUT, CHA) (**Abb. 41**). An den Seitenwänden des Ganges sind noch die Reste einer hölzernen Türeinfassung zu erkennen (AUT, CHA). Der Kühlraum selbst ist über einem kreisförmigen Grundriss mit einer halbkugelförmigen Kuppel konstruiert (AUT, CHA). Das Mauerwerk besteht aus grob behauenen Rotsandsteinquadern mittleren Formats, die im Bereich der Kuppel in regelmäßigen konzentrischen Bahnen gesetzt sind (AUT). Das ursprüngliche Fußbodenniveau ist aufgrund von Geröll und Aufschüttungen nicht mehr erkennbar. Vermutlich wurden die Eisblöcke jedoch auf einem einige Zentimeter über dem Erdboden angebrachten Holzrost gelagert, sodass das Schmelzwasser zum Teil versickern und zum Teil über eine im östlichen Teil der Rotunde befindliche Auslassluke abgeleitet werden konnte (AUT, CHA).<sup>76</sup>

Der Eiskeller im Schlosspark von Colmar-Berg ist einer der wenigen erhaltenen Exemplare dieser Baugattung in Luxemburg (SEL). Seine Entstehungszeit lässt sich nur ungefähr bestimmen. Obwohl vergleichbare Eiskeller bereits um die Mitte des 18. Jahrhunderts errichtet wurden, ist das hier behandelte Objekt wohl erst nach der Mitte des 19. Jahrhunderts entstanden.<sup>77</sup> Auf einem Plan, der nach den Baumaßnahmen Mitte des 19. Jahrhunderts und vor dem Schlossneubau ab 1907 angefertigt wurde, ist der Eiskeller verzeichnet, was eine grobe Datierungsgrundlage liefert.<sup>78</sup> Die neogotischen Formen des Eingangsportals sprechen jedoch gegen eine Datierung weit vor 1850, sodass mit den Bauarbeiten der 1850er-Jahre ein plausibler bauhistorischer Entstehungskontext gegeben ist.

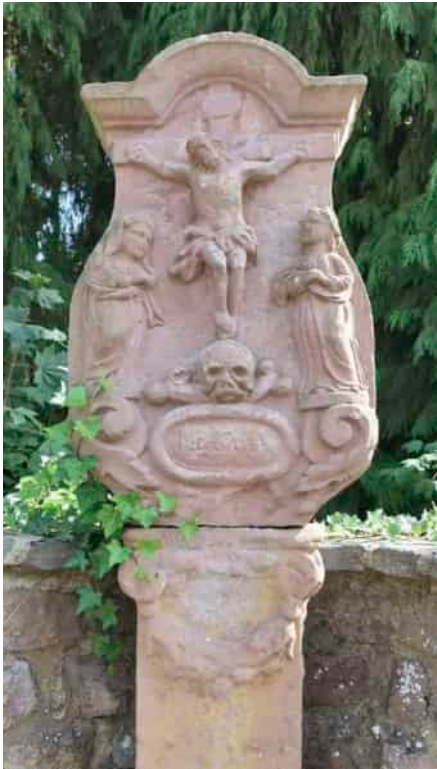
53

Der Aufsatz zeigt eine Darstellung des Gekreuzigten im Dreinageltypus flankiert von Maria zu seiner Rechten und dem Evangelisten Johannes zu seiner Linken (AUT, CHA) (Abb. 53). Die beiden im Trauergestus gezeigten Begleitfiguren stehen auf Konsolen, die von nach außen auskragenden Voluten gestützt werden. Das Kreuz erhebt sich über Knochen und einem Totenschädel, womit ein Hinweis auf die Kreuzigungsstätte Golgatha gegeben wird (AUT, CHA).<sup>92</sup> Unterhalb der Knochen befindet sich von den beiden seitlichen Voluten eingerahmt eine querovale Kartusche mit einer verwitterten und kaum noch lesbaren Inschrift (‚MDCCXXX‘), die im Vergleich zu der Sockelinschrift eine leicht abweichende Angabe zum Stiftungs- beziehungsweise Errichtungsdatum macht.<sup>93</sup>

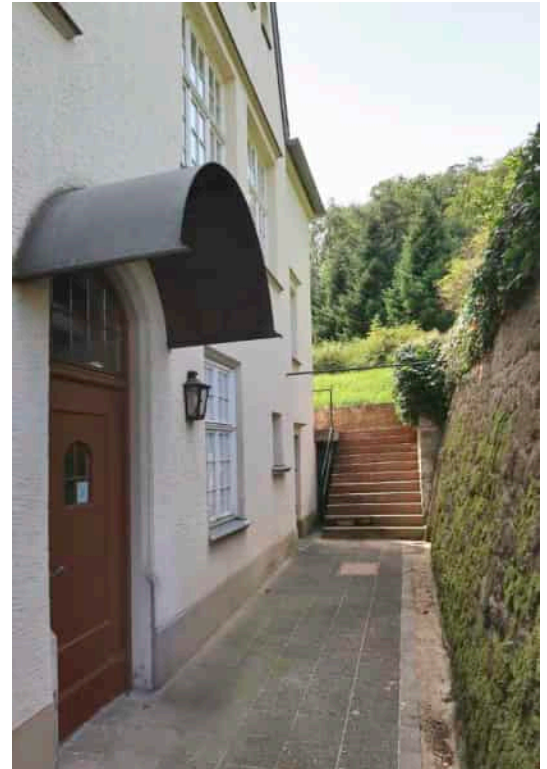
57

Die Nordfassade ist aufgrund der in etwa zwei Meter davor errichteten geböschten Stützmauer nur in einer extremen Schrägansicht in Gänze sichtbar (Abb. 57). Deshalb ist auf den ersten Blick auch nicht ersichtlich, dass hier kein klarer Achsenbezug zwischen den Wandöffnungen der drei Etagen besteht. Lediglich die beiden oberen Geschosse weisen eine symmetrische Anordnung auf: Im ersten Obergeschoss sind zwei durch gemeinsame Sohlbank und Verdachung zusammengefasste Doppelfenster rechts und links der Mittelachse angebracht; im zweiten Obergeschoss befinden sich drei Fenster in der bereits an der Ostfassade beschriebenen Ausprägung, die axial auf die Mittelachse sowie auf die Zwischenstützen der Doppelfenster im Geschoss darunter Bezug nehmen (AUT, CHA) (Abb. 58). Im Obergeschoss stört lediglich ein kleines, rundbogig abgeschlossenes Fenster nahe der rechten Dachschräge diese Symmetrie (AUT, CHA). Im Erdgeschoss ist diese Gliederungslogik jedoch nicht zu erkennen: Mit Ausnahme des linken Fensters, das in axialem Bezug zu den Fenstern der oberen Geschosse steht, wirken die übrigen Öffnungen aus dem Raster gerückt (AUT, CHA). Die Tür ist etwas aus der Mittelachse nach links verschoben, ebenso wie das Fenster rechts daneben (AUT, CHA). Ein weiteres Fenster außen links weist zudem ein kleineres Format auf. Auch hinsichtlich der Ausgestaltung der Tür- und Fenstergewände zeigen sich Unterschiede: Auf die für den sonstigen Bau so charakteristische Rahmung durch Sohlbank und Verdachung wird hier verzichtet, stattdessen finden sich jedoch profilierte Gewände; das kleine Fenster ganz links besitzt wiederum keine ausgeprägte Einfassung, jedoch als einziges am gesamten Bau eine Sohlbank aus Muschelkalk (AUT). Die rundbogig abgeschlossene Türöffnung wird ebenfalls von einem profilierten Gewände eingefasst (AUT, CHA). Die bauzeitlich erhaltene kassettierte Holztür mit rundbogigem Oberlicht und einer kleinen rundbogigen Fensteröffnung im oberen Bereich des Türblattes wird von einem ebenfalls rundbogig geformten Vordach aus Metall überspannt (AUT, CHA).

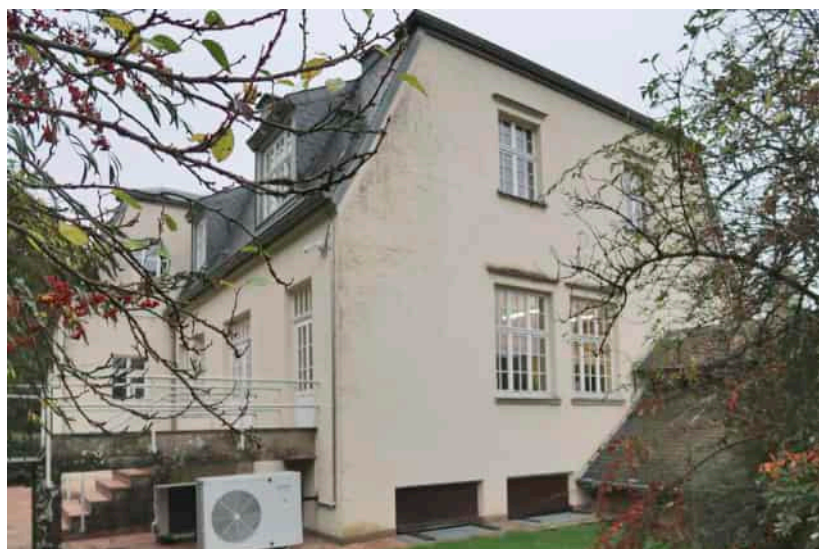
60

Die Südfassade ist wie ihr Pendant im Norden dreigeschossig angelegt, wobei das untere Geschoss vom angrenzenden Gebäude des Waschbrunnens verdeckt wird (Abb. 60). Die Fenster in dieser Fassade greifen das beschriebene Schema mit Sprossenunterteilung, Sohlbank und Verdachung auf, sind jedoch im ersten Geschoss größer dimensioniert als im zweiten und wiederum nicht symmetrisch angeordnet, was sich an dieser Stelle mit dem in das erste Geschoss hineinragenden Dach des Waschbrunnens begründen lässt (AUT, CHA).

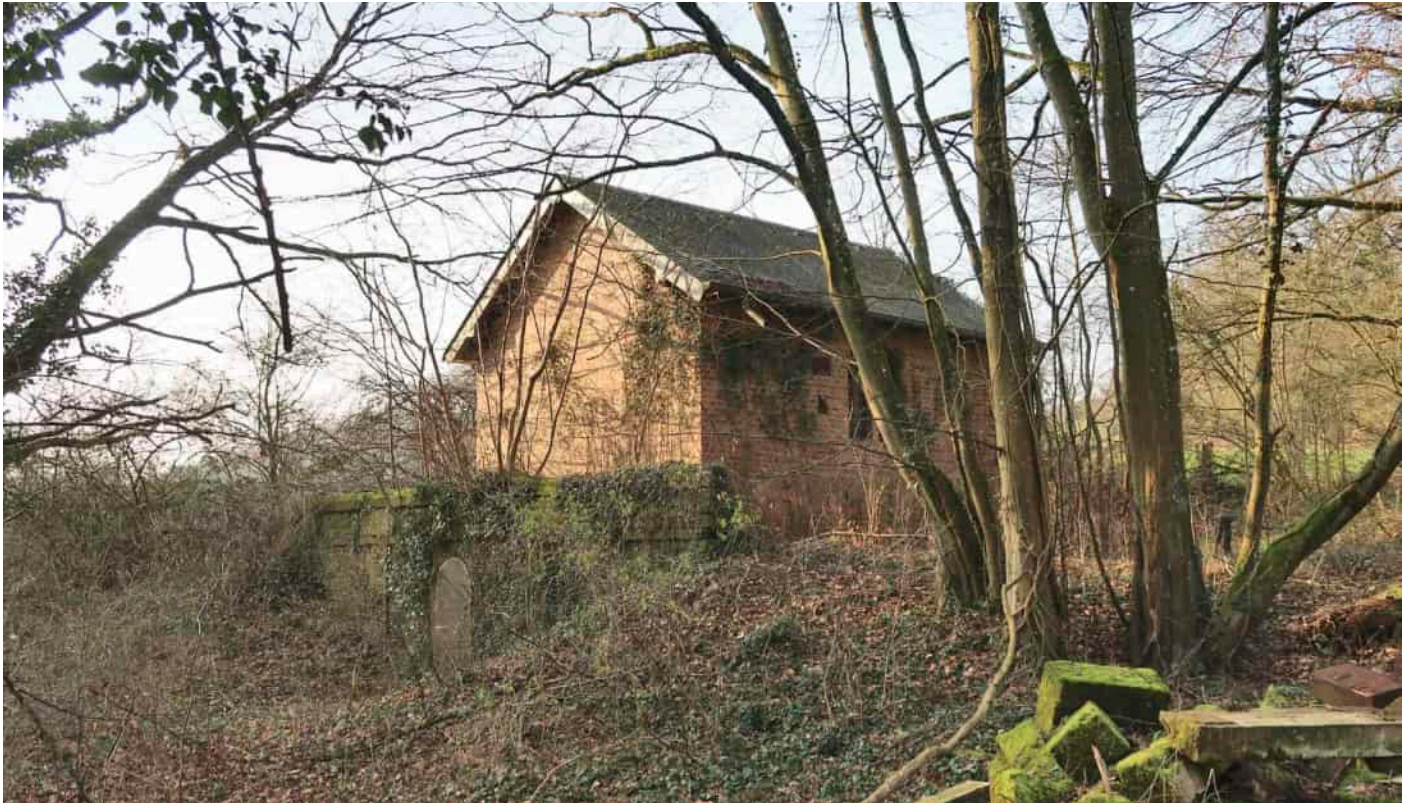
67

Am Ortsausgang von Colmar-Berg in der Rue Homecht liegt auf einer Anhöhe von Laubbäumen geschützt ein größtenteils unterirdisches Wasserhäuschen, das als Wasserspeicher dient, sowie ein darüber errichtetes kleines Lagergebäude (GAT, BTY) (**Abb. 67**). Schon auf der topografischen Karte von 1905 und einem Plan des Wasserversorgungsnetzes von Colmar-Berg aus dem Jahr 1902 sind an dieser Stelle Wasserreservoirs eingezeichnet, bei denen es sich um den noch heute existierenden unterirdischen Behälter handeln dürfte, der das kommunale Wassernetz speist, sowie den unmittelbar daneben liegenden für das großherzogliche Schloss.<sup>100</sup> Der kommunale Wasserspeicher liegt komplett unterirdisch und weist keine architektonischen Elemente auf, weshalb er hier nicht betrachtet wird. Das großherzogliche Reservoir wurde hingegen, wie historische Katasterauszüge nahelegen, um 1935 neu gefasst, mit einer repräsentativen Fassade versehen und durch ein kleines Lagergebäude ergänzt, das über dem unterirdischen Speicherraum errichtet wurde.<sup>101</sup>

Das über rechteckigem Grundriss errichtete Lager mit Satteldach beweist durch seine Materialität aus Backstein und die auch hier angewandte Pietra-Rasa-Technik seine konzeptuelle Zusammengehörigkeit zum darunter liegenden Wasserhäuschen (GAT) (**vgl. Abb. 67**). Das Depotgebäude ist inklusive des leicht vorspringenden Sockels sowie der Fenster- und Türgewände komplett steinsichtig aus Ziegelmauerwerk im Blockverband errichtet (AUT, CHA). Zwei der vier Fassaden weisen keinerlei Maueröffnungen auf, lediglich an der nordwestlichen Längsseite befindet sich ein Fenster und an der nordöstlichen Schmalseite ein Tor. Das Fenster ist als Zwillingsfenster gestaltet mit zwei hochrechteckigen Öffnungen, die in einer hinteren Wandschicht liegen und gleichzeitig in der vorderen Wandschicht von einem Segmentbogen überspannt werden, der von einem Mittelpfosten gestützt wird (AUT) (**Abb. 70**). Insgesamt vier metallene Gitterstäbe schützen das Fenster vor Eindringlingen (AUT, CHA). Links davon sind in der Wand mehrere Maueranker aus Eisen auf unterschiedlichen Höhen und in unterschiedlicher Ausformung angebracht, deren ursprüngliche Funktion nicht mehr ersichtlich ist (AUT). Das zweiflügelige Holztor mit Metallbeschlägen wird von einem aus Backsteinen gemauerten Segmentbogen überfangen (AUT, CHA) (**Abb. 71**).

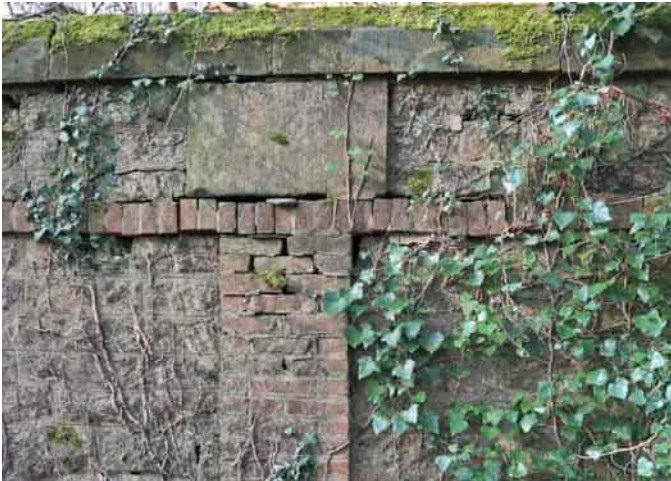
68

das rundbogig mit einem keilförmigen Schlussstein im Scheitel abschließt (AUT, CHA). Am Eingang wurde in jüngster Vergangenheit eine Aluminiumtür installiert. Über dem unteren Geschoss mit dem Portal bildet eine Reihe von hochkant mit der schmalen Seite nach vorne aneinandergefügt Backsteinen ein Gesims aus (AUT, CHA). Darüber ist eine niedrige Attikazone zu sehen, die von einem Gesims aus gefasten Sandsteinquadern abgeschlossen wird und axial über den Lisenen sowie über der Tür einen großen, leicht hervortretenden querrrechteckigen Sandsteinblock als Gliederungselement aufweist (AUT, CHA). Aus bautechnischer Sicht ist die sogenannte Pietra-Rasa-Technik bemerkenswert, mit der sowohl die Sandsteinmauer als auch die Backsteinbereiche verfugt sind (AUT). Dabei wird der aus den Setzfugen quillende überschüssige Mörtel nicht abgestrichen, sondern auf der Steinoberfläche verteilt und anschließend mit der Maurerkelle ein Fugenstrich gezogen (**Abb. 68**).

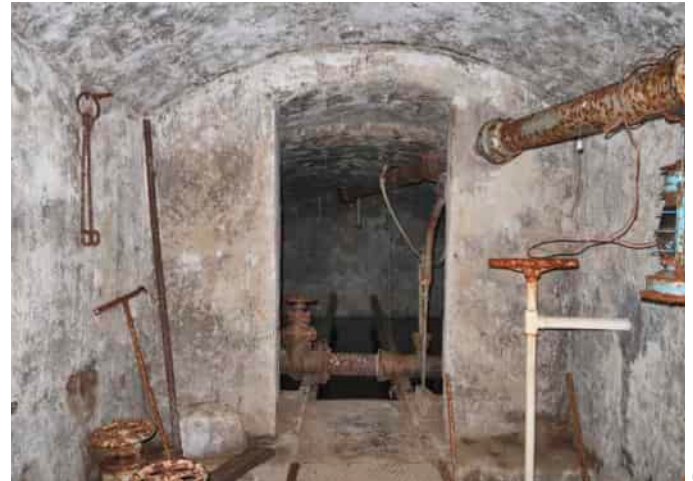
69

Der komplett verputzte Innenraum ist zweigeteilt: In einer ersten, kleineren Kammer, die als Vorraum die authentisch erhaltenen technischen Armaturen birgt, findet sich ein segmentbogenförmiges Tonnengewölbe (AUT, CHA) (**Abb. 69**). Eine schmale Metallbrücke führt durch einen segmentbogig abgeschlossenen Durchgang in einen zweiten, breiteren und tieferen Raum, der von einem Tonnengewölbe überspannt ist und das eigentliche Wasserspeicherbecken beherbergt.

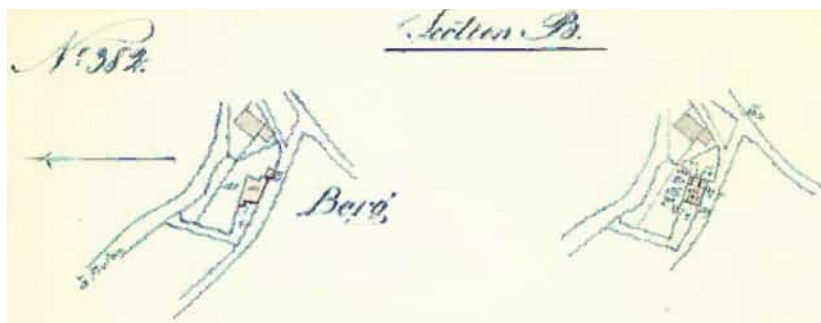
2

◀ Auf der linken Zeichnung des Katasterauszugs von 1897 sind noch der Stall und das kleine Gebäude der Schmiede verzeichnet

<sup>6</sup> ACT, *Case croquis*. N. 382. Colmar-Berg. Rue de Mertzig (étable). 156/371, 1897: Der Katasterauszug von 1897 lässt nicht erkennen, wie viel der baulichen Substanz des Stalls abgetragen wurde, da sich der Umriss der Transformatorenstation an gleicher Stelle befindet.

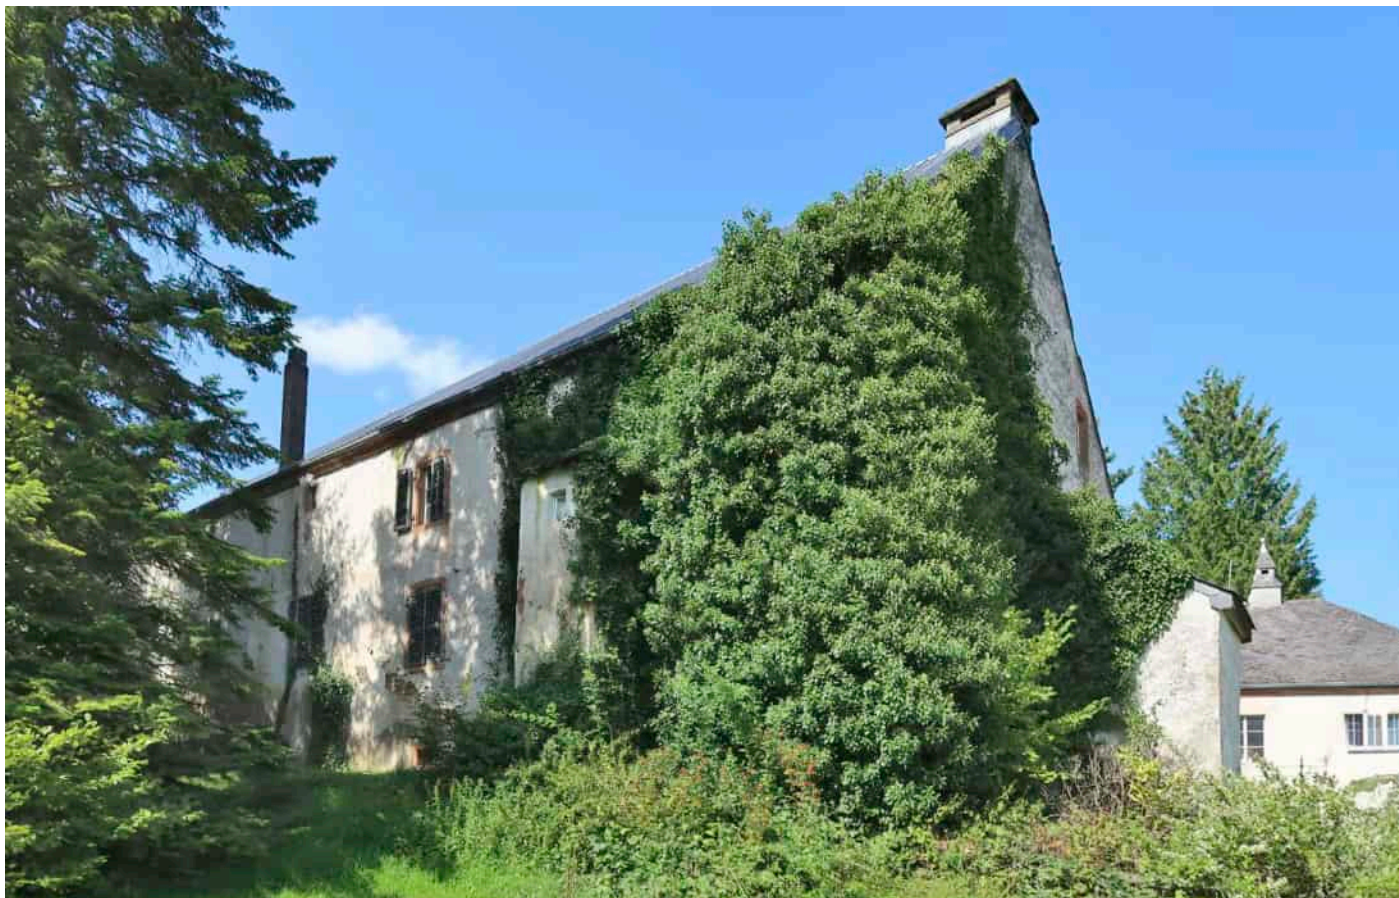
7

Die Nordfassade zeigt bis auf drei hochrechteckige Lüftungsluken im Giebfeld keine weiteren Öffnungen auf (AUT). An der Südfassade sind der kleine Anbau mit Pultdach der ‚Bakes‘ sowie eine Kellerluke, drei Wohnhausfenster im Erd- und Obergeschoss und ein etwas kleineres Fenster im Giebfeld erhalten (AUT, CHA) (vgl. Titelbild). Alle Öffnungen sind mit Sandsteinumrahmungen versehen, die Gewände der oberen Geschosse zeigen dieselbe Form wie die Sandsteineinfassungen der Wohnhausfassade (AUT). Die südöstliche Gebäudeecke ist stark mit Efeu bewachsen und verdeckt einen Teil der rückwärtigen Wohnhausfassade, die daher nicht detailliert beschrieben werden kann (Abb. 7). Einzig die nachträglich hinzugefügten sanitären Anlagen stehen aus der Fassadenebene hervor und sind

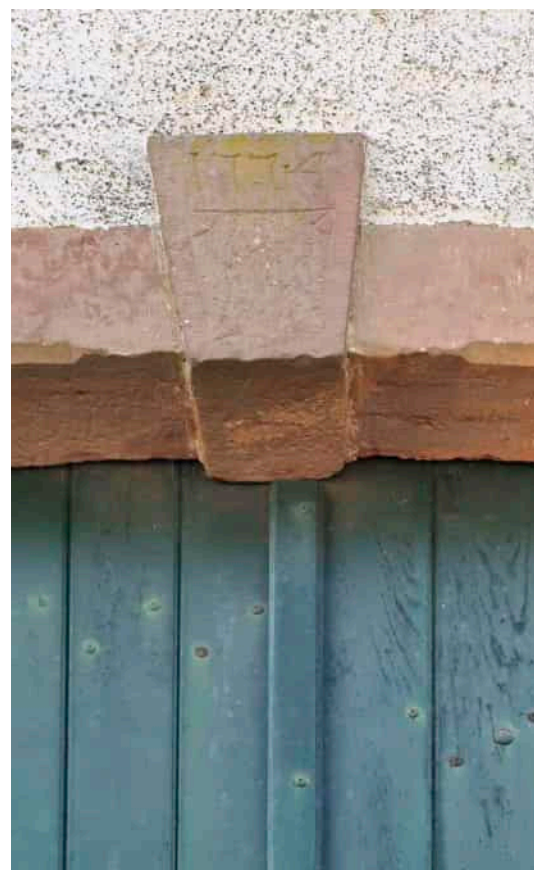
6

1900 eingesetzt (ENT).<sup>10</sup> Alle anderen Öffnungen des Stalls scheinen derweil unverändert (AUT). Im Erdgeschoss ergänzen eine weitere Türöffnung sowie zwei kleine Fenster und ein Scheunentor die Fassade, während das Obergeschoss durch zwei hochrechteckige Lüftungsluken gekennzeichnet ist (AUT). Bis auf die eben erwähnten Lüftungsluken sind alle Öffnungen mit roten Sandsteinumrahmungen versehen (AUT). Der Schlussstein im Segmentbogen des Scheunentors gibt das Baudatum ‚1774‘ preis; eine dendrochronologische Analyse des hölzernen Dachstuhls des Ökonomiegebäudes ergab allerdings, dass dieser zeitgleich mit dem Wohnhaus 1778 gebaut wurde, womit unklar ist, ob der Schlussstein tatsächlich vom Bauernhof ‚A Burkels‘ stammt (AUT) (Abb. 6).<sup>11</sup>

<sup>10</sup> F. K., ‚Spuren‘, 1965, S. 49: In der Quelle findet sich die Äußerung, dass das barocke Türgewände aus dem Viandener Schloss stammen soll; diese These konnte bis dato aber weder bestätigt noch widerlegt werden.
