Inventar der Baukultur im  
Großherzogtum Luxemburg

# COLMAR- BERG

# **INVENTAR DER BAUKULTUR IM GROSSHERZOGTUM LUXEMBURG**

# **COLMAR-BERG**

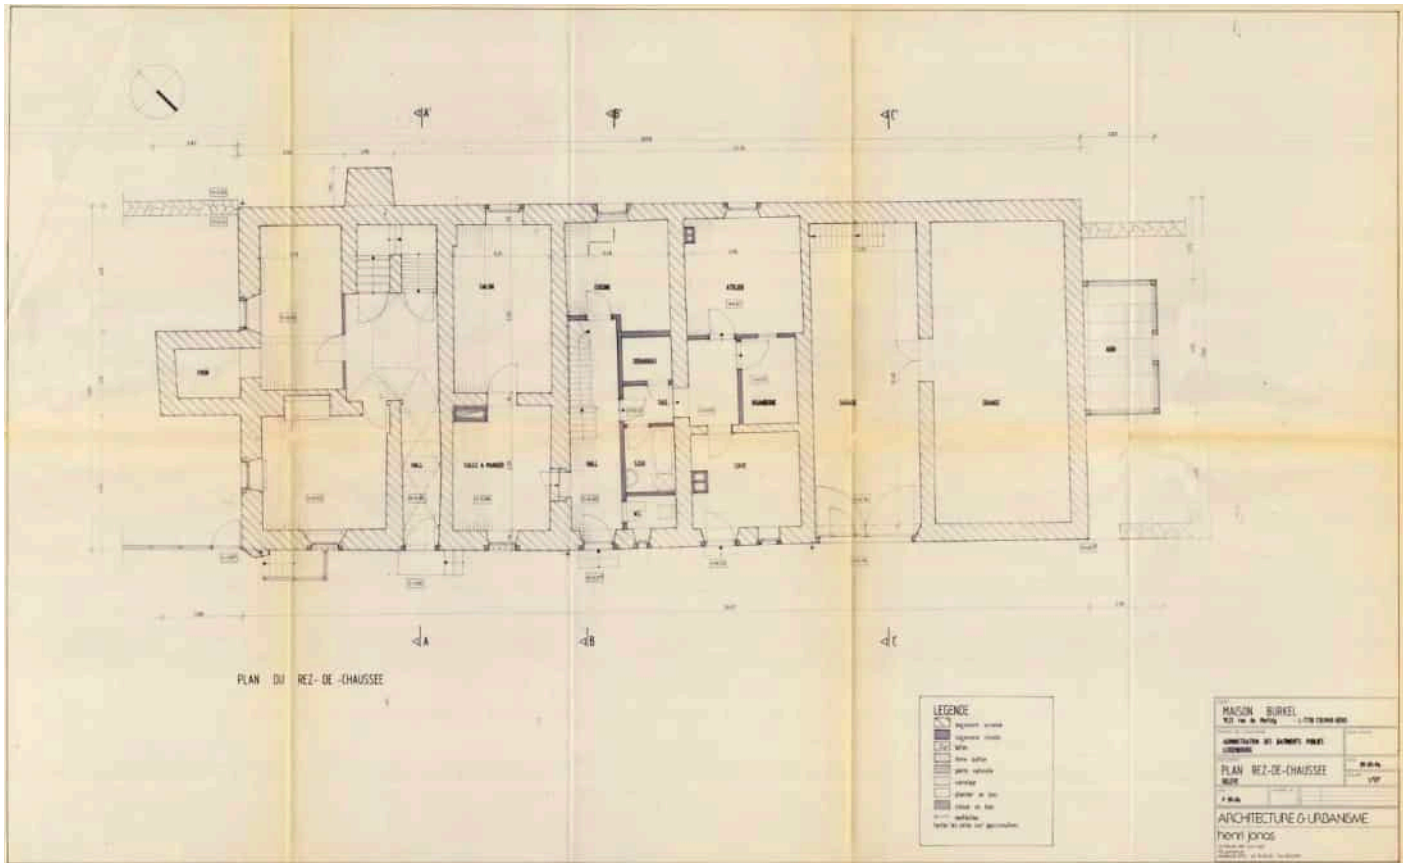
8

▲  
**Grundrissplan des Erdgeschosses des ehemaligen Bauernhofs 'A Burkels', 1994**  
Architecture & Urbanisme, *Maison Burkel*. Plan rez-de-chaussée, [Plan], erstellt von Henri Jonas, Administration des bâtiments publics (Luxemburg), Ettelbruck, 09.09.1994.

Im Innenraum wird die bereits erwähnte Umbauphase noch deutlicher sichtbar. Die Grundmauern wurden hierbei kaum verändert, allerdings wurde die Raumordnung des landwirtschaftlichen Guts neu strukturiert (Abb. 8). Das Erdgeschoss des Wohnhauses, das ehemals dem klassischen Grundrissaufbau eines Bauernhauses am Ende des 18. Jahrhunderts mit mittigem Gang, zwei Stuben und einer Flurküche folgte, wurde auf zwei Räume reduziert. Die rechte Achse des Erdgeschosses wurde beim Umbau dem neuen Wohnhausbereich im umgebauten ehemaligen Stall zugeordnet. Im Zuge dessen wurden auch die einstigen Durchgänge zu den Zimmern auf der rechten Flurseite zugemauert. Zu den verbliebenen Räumen im Erdgeschoss der Nummer 19 gehören die 'gute Stube' mit erhaltenem barockem Takenschränk und historischem Holzboden

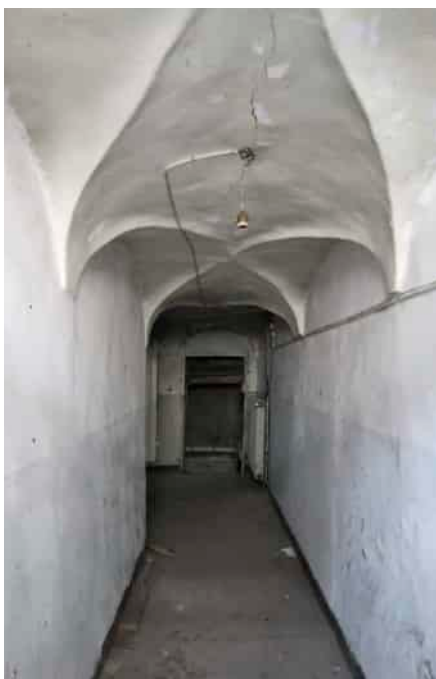
10

sowie die ehemalige Flurküche (AUT, CHA) (Abb. 9). Des Weiteren sind der aus der Entstehungszeit überlieferte Flur mit Kreuzgratgewölbe sowie der Bodenbelag aus großformatigen Sandsteinplatten und einige historische Holztüren erhalten (AUT, SEL, CHA) (Abb. 10).

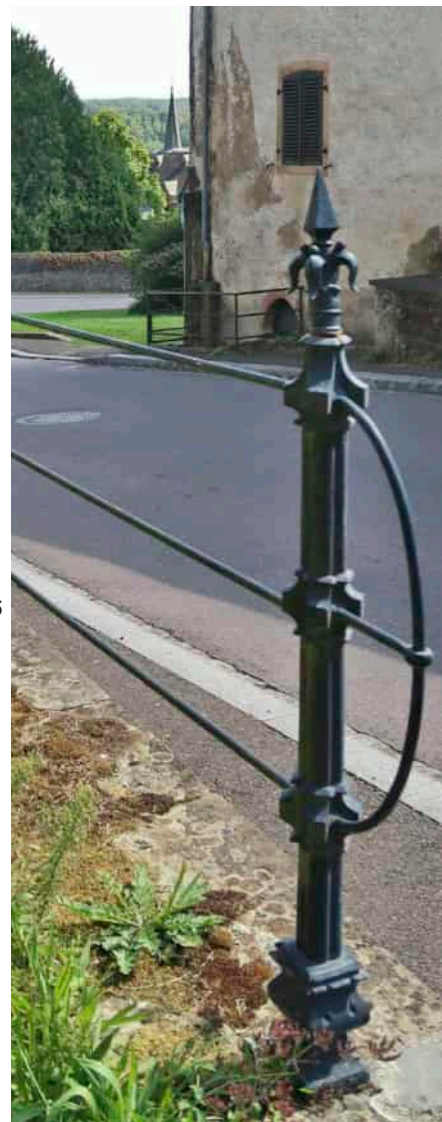
16

Die Transformatorstation steht auf einer Anhöhe gegenüber dem Bauernhof ‚A Burkels‘ in der Rue de Mertzig (GAT, TIH) (**Abb. 15**). Das im Vergleich zur Straße erhöhte Gelände wird an der südlichen Parzellengrenze mit einem schmiedeeisernen Geländer mit verzierten Pfosten, die mit einer Pfeilspitze über blattwerkähnlichem Dekor abschließen, gesichert (AUT) (**Abb. 16**). Das aus zwei Bauvolumina zusammengesetzte Nutzgebäude wurde um 1897 zur Notstromversorgung des großherzoglichen Schlosses gebaut.<sup>15</sup> Auf einem Katasterauszug aus den 1890er-Jahren ist nur der mit Satteldach versehene Gebäudeteil verzeichnet.<sup>16</sup> Der östlich an diesen anschließende kleinere Anbau scheint erst zu einem späteren Zeitpunkt hinzugefügt worden zu sein.<sup>17</sup> Obwohl die Transformatorstation die typisch schlichte Formensprache von Nutzbauten zeigt, sticht sie durch ihre für diese Nutzung auffällige Form und Größe hervor (SEL). Mit seiner wohnhausähnlichen Fassadenstruktur, die durch den Sattel- und Walmdachaufbau unterstrichen wird, fügt sich das Gebäude unauffällig in das ländliche Dorfbild der Ortschaft ein. Der circa ein Meter höhere ältere Bau, mit einem im

englischen Stil mit Faserbeton gedeckten Satteldach, wird am Westgiebel über ein großes doppelflügeliges Holztor und an der Südseite über eine etwas kleinere doppelflügelige Holztür mit Oberlicht und segmentbogigem Abschluss erschlossen (AUT). Zu den weiteren Öffnungen gehören ein Fenster mit hölzernen Fensterläden im Erdgeschoss und zwei Lüftungsluken im Dachgeschoss an der Westseite sowie zwei fast quadratische Metall-Kitt-Fenster mit einer neunteiligen Gliederung mit zwei Öffnungsflügeln an der Südfassade (AUT). Der zweite, etwas kleinere und jüngere Gebäudeteil mit einem Walmdach mit Faserzementdeckung in altdeutscher Manier und einem Dachreiter mit quadratischem Grundriss sowie einer Schleppgaube auf der östlichen Dachfläche besitzt zwei weitere Metall-Kitt-Fenster und eine nachträglich hinzugefügte Lüftungsöffnung im Erdgeschoss der Südfassade (AUT). Der Ostseite ist ein umfangreicher Lüftungsschacht vorgesetzt, der einen Großteil der Fassade verdeckt (**Abb. 17**). Dahinter sind zwei weitere, hochrechteckige Fenster zu verorten (AUT). Die Nordfassaden beider Gebäudeteile sind aufgrund des ansteigenden Geländes verdeckt, das durch eine sandsteinerner Stützmauer, die sich unterhalb der Traufe an der Transformatorenstation abstützt, gehalten wird. Hier ist überdies die bereits erwähnte Mauer des Vorgängerbaus überliefert. Ein schmaler Gang führt durch den Luftraum zwischen der Stützmauer und der überlieferten Stallmauer (**vgl. Abb. 3**). Während die erhaltene Mauer des Vorgängerbaus mit einem Sandsteinmauerwerk gefertigt wurde, ist das Fundament des jüngeren Transformatorenstationsbaus, das Ende des 19. Jahrhundert angefertigt wurde, mit einem Mauerwerk aus roten Backsteinen gefertigt. Alle zwei Meter stabilisiert ein Stützbogen die seitlichen Kräfte des Hangs, die auf die Stützmauer einwirken. Aufgrund der Materialwahl, ebenfalls rote Backsteine, ist anzunehmen, dass diese zusätzliche Maßnahme, den Hang zu stabilisieren, zeitgleich mit der Vergrößerung der Transformatorenstation stattfand. Vereinzelte Fenster im Untergeschoss der Südseite dienen zur natürlichen Belichtung der heute nicht mehr zugänglichen Etag.

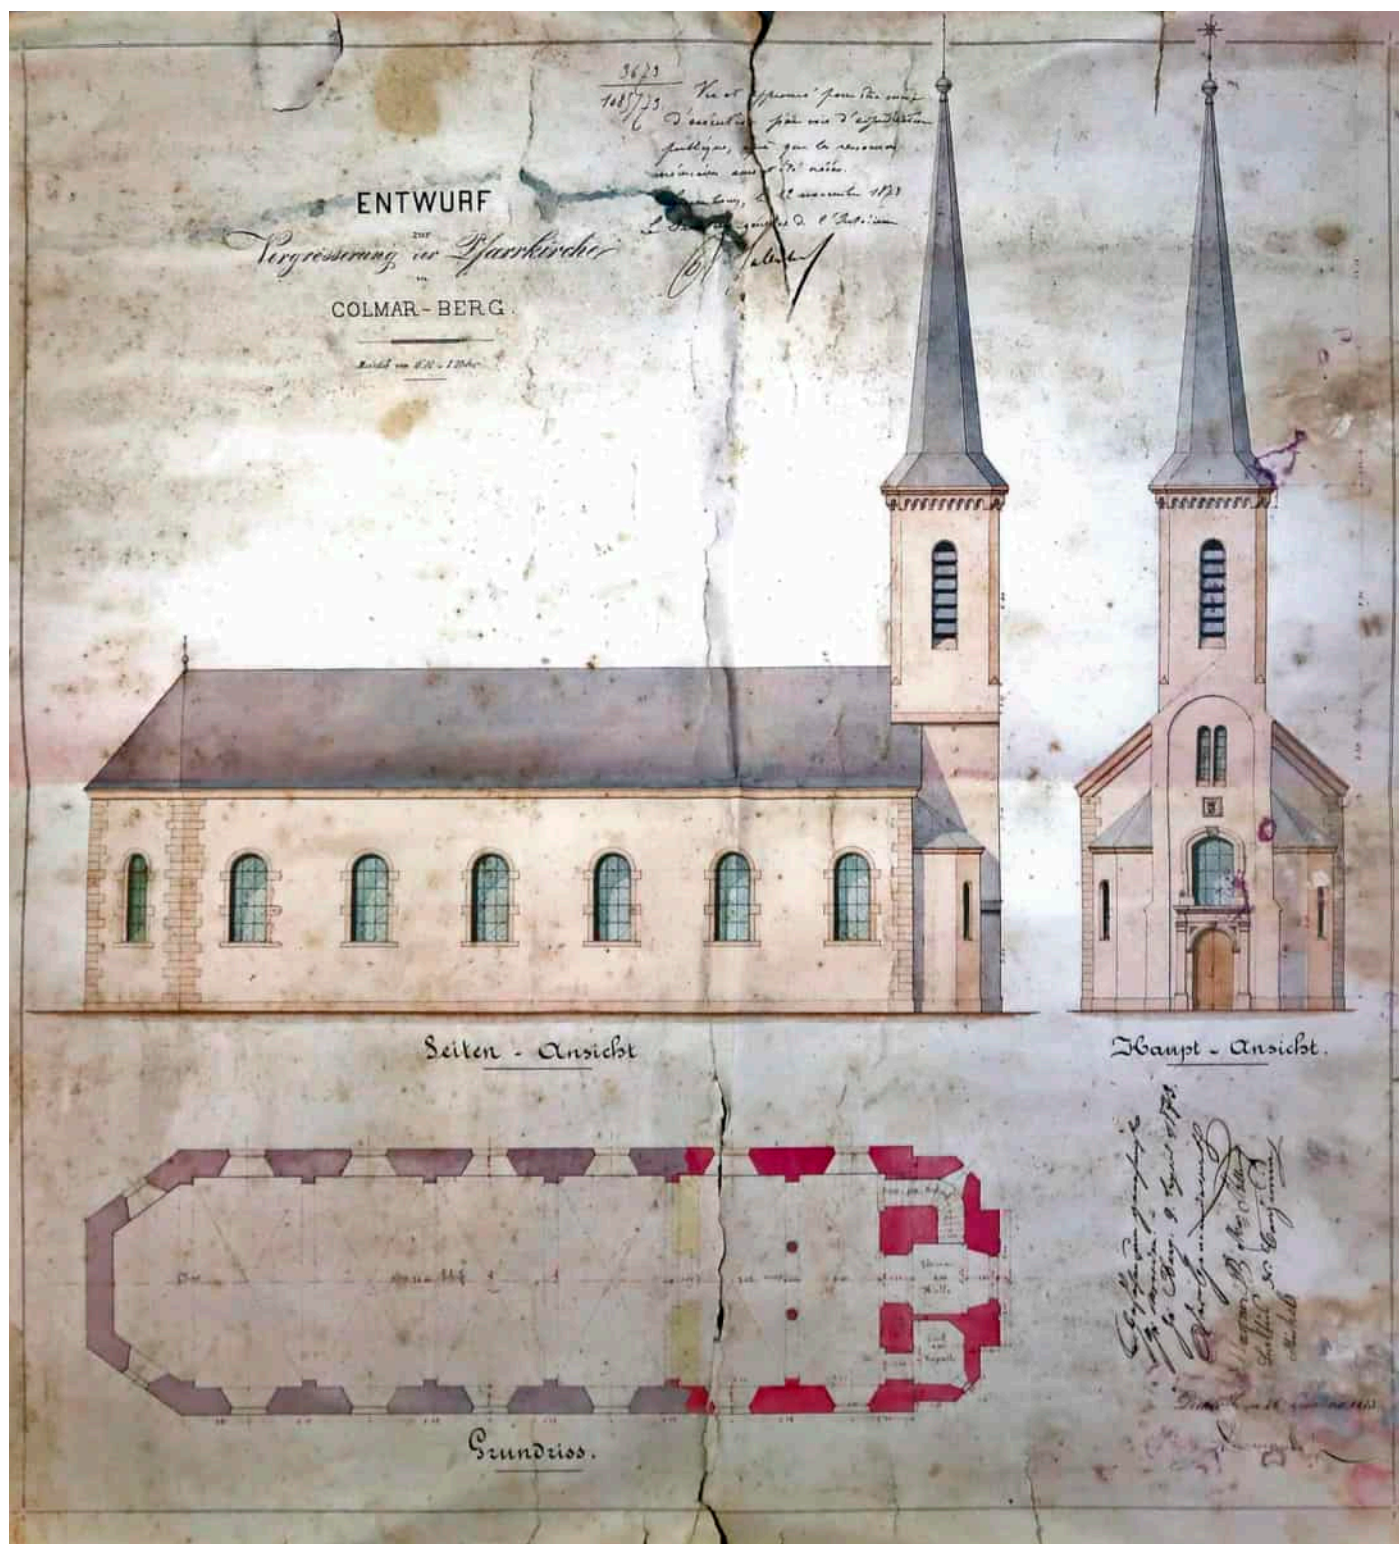
▲  
**Plan für die Vergrößerung der Pfarrkirche von Emile Demander, 1873**  
Demander (Emile), Entwurf zur Vergrößerung der Pfarrkirche in Colmar-Berg.  
Seiten-Ansicht. Haupt-Ansicht. Grundriss, [Plan], Gemeindearchiv Colmar-Berg,  
Diekirch, 26.01.1873.

14 Demander (Emile), *Entwurf zur Vergrößerung der Pfarrkirche in Colmar-Berg. Längen-Schnitt. Quer-Schnitt*, [Plan], GA COLM, Diekirch, 26.01.1873; Demander (Emile), *Entwurf zur Vergrößerung der Pfarrkirche in Colmar-Berg. Seiten-Ansicht. Haupt-Ansicht. Grundriss*, [Plan], GA COLM, Diekirch, 26.01.1873.

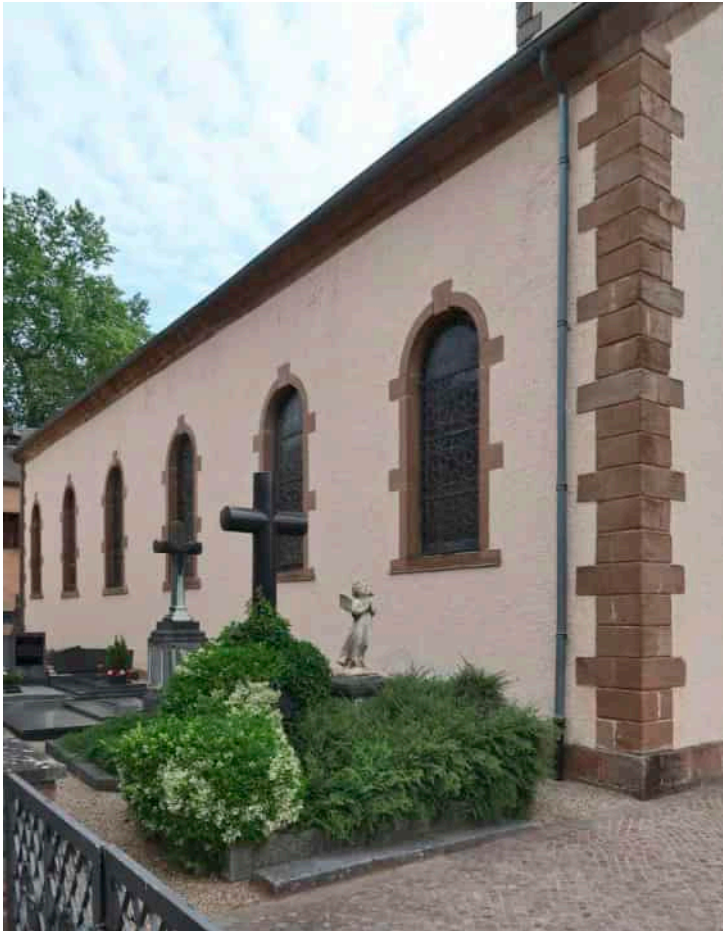
5

Die Seitenfassaden weisen einen Sockel, ein Gesims sowie seitliche Eckquaderungen aus rotem Sandstein auf, die Wandflächen sind analog zur Eingangsfassade verputzt (AUT, CHA) (Abb. 5). Am Dachgesims ist wiederum die nachträgliche Vergrößerung am Bau selbst nachvollziehbar: Während es in den älteren nördlichen Teilen aus vielen schmalen, unregelmäßig langen Profilsteinen zusammengesetzt ist, wird es im Bereich der beiden südlichen Fensterachsen durch breitere, annähernd gleich große Gesimssteine gebildet (ENT). Zudem ist der Mörtel in den älteren Teilen erkennbar heller und breiter verfugt (ENT). Die Fenster mit Sandsteineinfassungen sind rundbogig geschlossen und besitzen eine die Fensterbreite überlappende Sohlbank (AUT, CHA). Die nach innen breit abgefasten Gewände sind aus vertikal versetzten Quadern zusammengesetzt, die mittig und auf Kämpferhöhe mittels Ohrungen mit der Wand verzahnt sind (AUT, CHA). Der aus zwei viertelkreisförmigen Einfassungssteinen zusammengesetzte Rundbogenabschluss wird durch einen Schlussstein akzentuiert (AUT, CHA). Der dreiseitig polygonale Chor führt in den äußeren Kompartimenten die Gestaltungsmerkmale der Seitenfassaden fort, lediglich die Scheitelwand bleibt fensterlos (AUT, CHA) (Abb. 6). An der Ostseite des Chors ist nachträglich ein zweigeschossiger Anbau angefügt

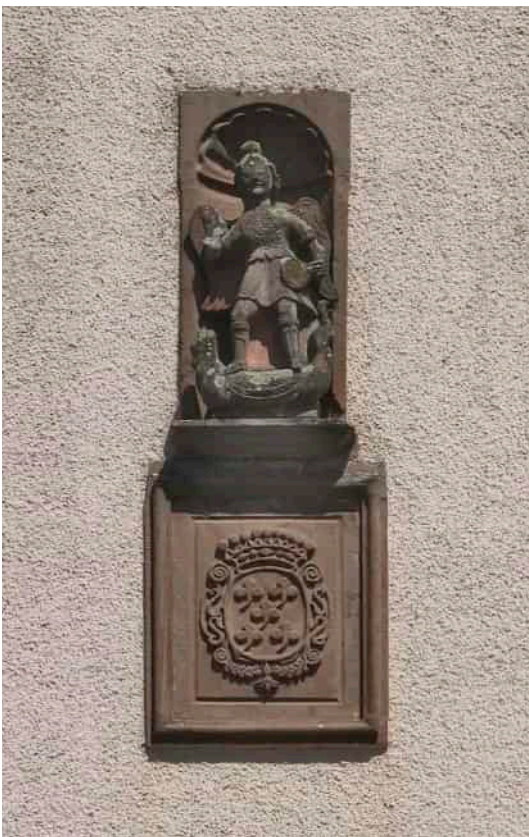
4

Direkt auf dem Portalgebälk, das gleichzeitig dessen Sohlbank bildet, sitzt ein Fenster in der zentralen Achse der Fassade (AUT, CHA). Über zwei querliegenden Sandsteinblöcken erhebt sich das zweigeteilte Gewände, das unten in zwei kleinen Voluten nach außen ausläuft und oben segmentbogenförmig abgeschlossen wird. Im Bogenscheitel befindet sich ein leicht nach vorne gewölbter Schlussstein, der seitlich durch zwei gebogene, jeweils an beiden Enden durch einrollende Voluten gebildete Bänder sowie die im Hochrelief gegebene Jahreszahl 1744 charakterisiert wird (AUT, CHA). Darüber ist das Wappenrelief mit einer profilierten Rahmung angebracht (AUT, CHA) (**Abb. 4**). Darin ist das von Volutenbändchen, Blätterränken

und einer Krone gerahmte Wappen der Familie von Heisgen zu erkennen, das fünf im Quincunx-Muster angeordnete dreiblättrige Kleeblätter zeigt (AUT, CHA). In der darüber befindlichen rundbogig abgeschlossenen Figurennische mit Muscheldekoration in der Kalotte steht eine Skulptur des Kirchenpatrons Michael (AUT, CHA). Er ist triumphierend auf dem besiegten Drachen stehend als geflügelte Person mit Rüstung dargestellt. Ursprünglich hielt er eine heute verlorene Lanze, die er dem Tier ins Maul stieß und deren Ansätze noch zu erkennen sind.

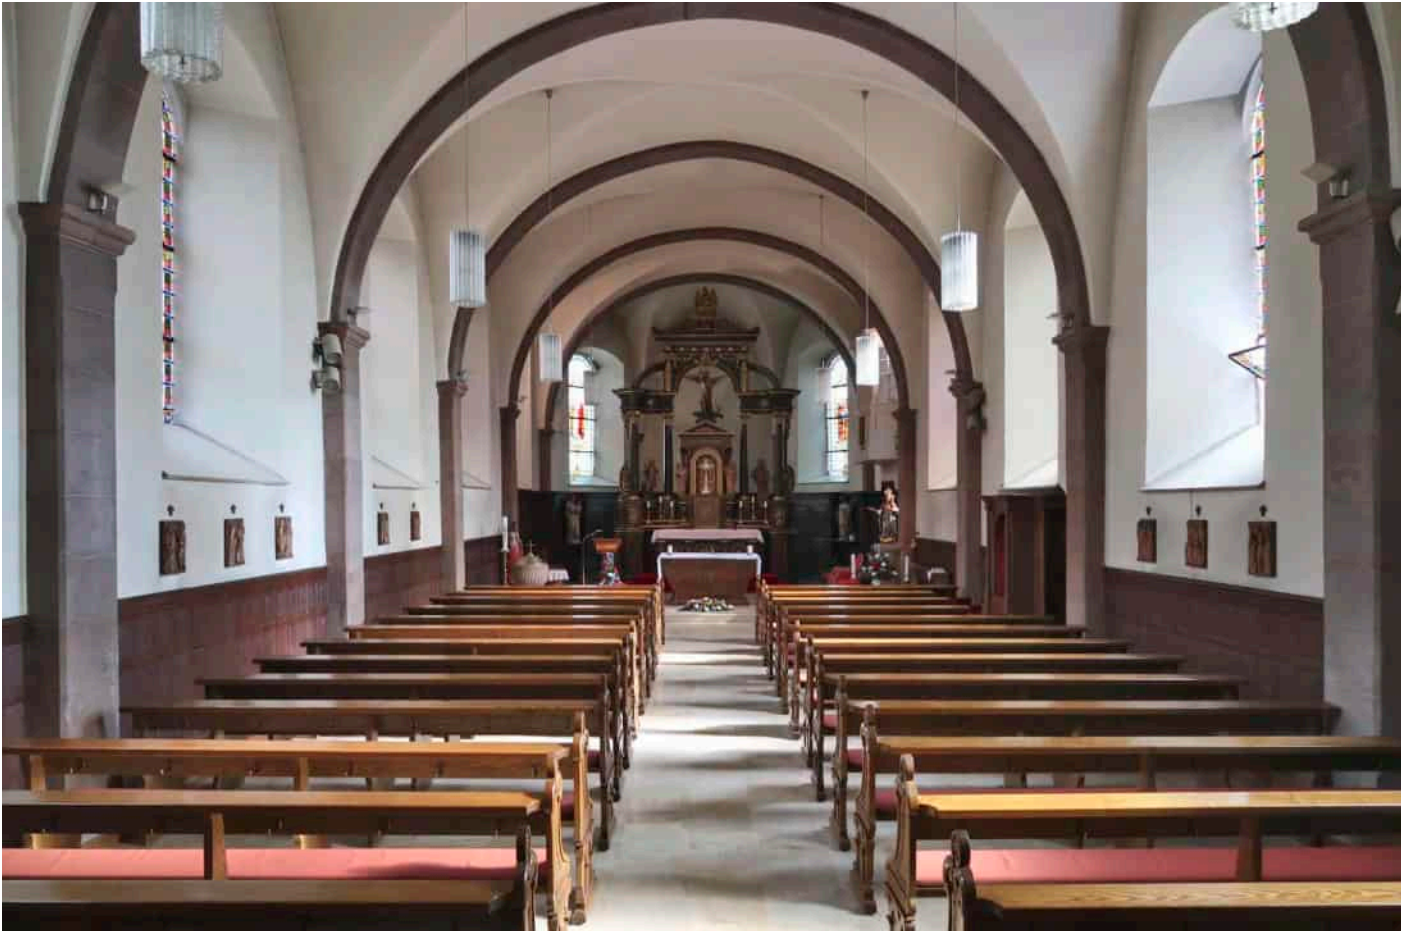
8

Im Inneren präsentieren sich die Wandflächen des Baus verputzt und in einem Altweiß-Ton gefasst, lediglich die Architekturglieder aus rotem Sandstein heben sich kontrastreich davon ab (AUT, CHA) (Abb. 8). Die sechs Joche des Saalbaus werden von breiten Gurtbögen getrennt, die auf Wandpilastern mit abgefasten Kanten, einem einfach abgeschrägten Sockel und einem aus einem Karnies-Profil gebildeten Kapitell aufliegen (AUT, CHA). Auch hier sind die oben beschriebenen zwei Bauphasen anhand der Bearbeitungsspuren und der Materialität zu unterscheiden. Im älteren nördlichen Teil sind die Pilaster aus mit einem Krönel bearbeiteten, unregelmäßig großen Werkstücken aus Sandstein zusammengesetzt (AUT, CHA). Die drei südlichen Pilaster, die – wie erwähnt – in den 1870er-Jahren im Zuge der Kirchenenerweiterung neuerrichtet wurden, sind hingegen in den frühen 1950er-Jahren mit einem künstlichen, steinähnlichen Putz überzogen

worden.<sup>33</sup> Dabei handelt es sich um eine Maßnahme, die vermutlich aus Gründen des einheitlichen Erscheinungsbildes oder aufgrund der mangelhaften Materialqualität der Steine aus dem späten 19. Jahrhundert notwendig wurde. Dass auch die Gurtbögen mit diesem Material ausgebessert worden sind, liefert so einen Anhaltspunkt für die Datierung des gedrückten Tonnengewölbes mit Stichkappen in die Zeit der Kirchen-erweiterung von 1873 bis 1876.<sup>34</sup>

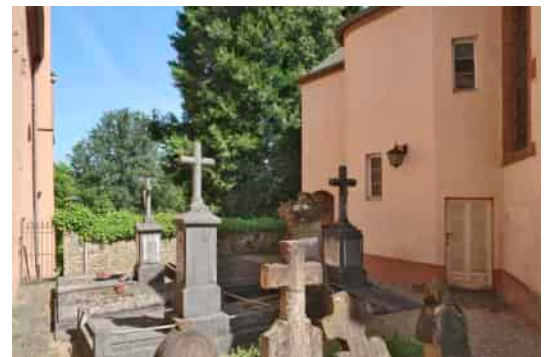
7

worden (ENT) (Abb. 7).<sup>31</sup> Im Untergeschoss beherbergt er die Sakristei, die von der Kirche aus zugänglich ist, und im Obergeschoss den ehemaligen Arbeits- und Versammlungsraum des Paramentenvereins und die Herrscherloge (AUT, CHA).<sup>32</sup> Hierzu ist auch ein Zugang von außen angelegt, der im Zusammenhang mit einem kleinen Durchlass in der Schlossgartenmauer steht, durch den der großherzoglichen Familie ein direkter Zugang zu ihrer Loge möglich ist. Der Anbau ist von außen sehr schlicht gestaltet – mit Ausnahme der Tür am Ausgang zur Herrscherloge, die mit aufwendigem neogotischem Blendmaßwerk dekoriert ist (AUT, CHA).

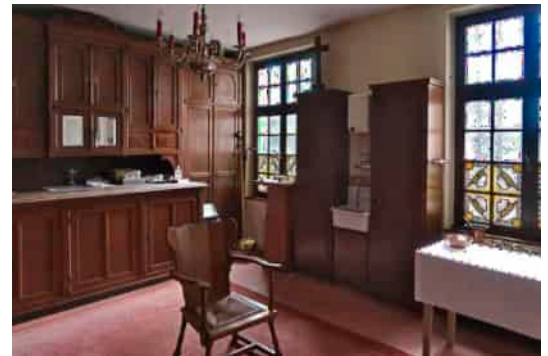
11

(Schränk, Glasfenster) aus der ersten Hälfte des 20. Jahrhunderts (**Abb. 11**).<sup>40</sup> Im Bereich der nach oben führenden Wendeltreppe ist die Pilastergliederung des Chores ablesbar (AUT, CHA). Vom ehemaligen Vereinsraum im Obergeschoss hat man Zugang zur ungefähr einen Meter in den Chor hineinragenden Herrscherloge (AUT, SEL) (**Abb. 12**). Diese besteht aus einem dreiseitigen hölzernen Aufbau mit einer kassettierten Brüstung, einer allseitigen Durchfensterung – wobei die unteren Fensterfelder durch eine Seilzugkonstruktion nach oben gezogen werden können – und einem vorkragenden Gesims, auf dem geschwungene Dachflächen ansetzen (AUT, CHA).

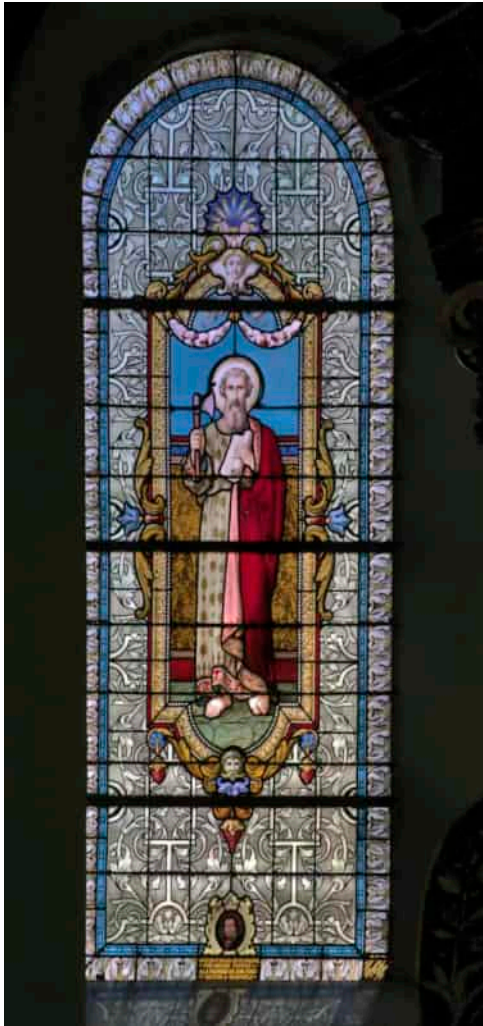
15

Die beiden Fenster im Chorpolygon gehen, wie die Inschrift verrät, zurück auf eine Stiftung von Elodie Adelaïde Peiffer im Jahr 1889 anlässlich des Todes ihres Mannes Mathias (**Abb. 15**). Ausgeführt wurden sie im Pariser Glasmalereiatelier von Louis-Charles-Marie Champigneulle, in dem zu diesem Zeitpunkt auch Linster und Schmit (siehe oben) arbeiteten (AIW).<sup>45</sup> Beide Fenster haben den gleichen Aufbau: Vor einer hauptsächlich von floraler Grisaillemalerei bestimmten Fläche ist in der Mitte eine in leuchtenden Farben gehaltene Kartusche mit reicher Rankenrahmung und je einer stehenden Heiligenfigur abgesetzt; am unteren Rand ist zentral ein Medaillon mit Stifterbild und Inschrift platziert (AUT, CHA). Im nordöstlichen Fenster ist dort die Stifterin unter dem heiligen Georg, im nordwestlichen ihr Ehemann unter seinem Namenspatron, dem Apostel Matthias, dargestellt (AUT, CHA).<sup>46</sup> Dabei ist bemerkenswert, dass zwischen dem Matthiasfenster und der Grablege des Ehepaars in der nordwestlichen Ecke des Friedhofs ein direkter räumlicher und visueller Zusammenhang besteht. Die Kirche beherbergt zudem eine Reihe erwähnenswerter mobiler Ausstattungsstücke. Dazu zählen zum Beispiel der bereits erwähnte hölzerne vierzehnteilige Kreuzweg nach Entwürfen von Jean Thill, die Reste der wohl um 1890 entstandenen hölzernen Kommunionbank, die sandsteinerne Taufe, mehrere Terrakottastatuen unterschiedlicher Heiliger aus der Zeit um 1900, eine Skulptur des Erzengels Michael auf einem reich dekorierten Säulenpostament aus Sandstein sowie die Kirchenbänke mit historistischen Wangenschnitzereien.

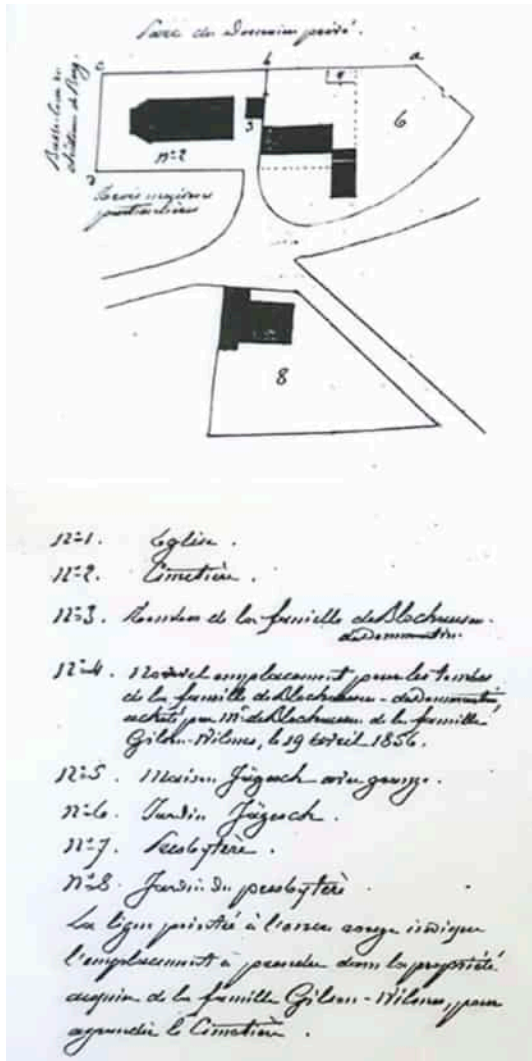
▲ **Situationsplan der Kirche und dem „Jägeschaff“ vor dessen Abriss, um 1858**  
Conseil communal, *Monsieur le Directeur Général*, [Brief],  
Gemeindearchiv Colmar-Berg, Archives J. P. A. Jung, Berg,  
10.08.1858, Ausschnitt.

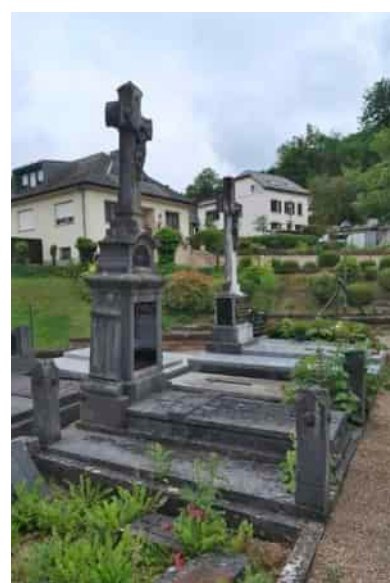
28

Ein weiteres Pfeilergrab aus dem frühen 20. Jahrhundert steht in der später angelegten südlichen Friedhofshälfte und ist wesentlich dekorativer und aufwendiger gestaltet (BTY) (**Abb. 28**).<sup>70</sup> Zudem ist der auf rechteckigem Grundriss aufgebaute Pfeiler hier mit einer Grabplatte kombiniert, die mittig eine höhergestellte Abdeckung zeigt und an den Ecken vier Pfosten mit Halterungen für eine nicht mehr vorhandene Einfriedungskette aufweist (AUT, CHA). Alle architektonischen Elemente bestehen aus scharriertem Blaustein (AUT, CHA). Der Pfeiler an sich folgt der typischen Zusammenstellung aus Sockel, Schaft und Kreuzaufsatz (AUT, CHA). Der Sockel zeigt nach oben hin abgeschrägte Seiten mit je einem über die gesamte Breite verlaufenden Halbrundstab am oberen Ende (AUT, CHA). Vorder- und Rückseite sind glatt gestaltet und weisen keinerlei Verzierung auf (AUT). Der Schaft ist mit seitlichen, nach oben hin flacher werdenden Mauervorsätzen mit ausschweifendem unterem Ende, Kanneluren im Mittelteil und einem profilierten Abschluss versehen (AUT, CHA). Die Gestaltungen der Seiten von Sockel und Schaft verleihen dem Pfeiler eine sich nach oben verjüngende Form. Vorder- und Rückseite des Schafts sind mit Schrifttafeln aus schwarzem Glas versehen (AUT, CHA). Den Abschluss des Mittelteils bildet eine ausladende profilierte Platte (AUT). Der Kreuzaufsatz erhebt sich über einem mehrfach gestaffelten Sockel mit dekorativen Elementen, wie etwa stilisierten Voluten, Profilierungen, abgestuften Rundbögen, viertelkreisförmigen Eckverzierungen und einem eingetieften Feld mit Schrifttafel aus schwarzem Glas (AUT, CHA). Das Kreuz zeigt gefaste Kanten, auffällig abgerundete und profilierte Kreuzarmenden und eine metallene Jesusfigur (AUT, CHA). Insgesamt ist der Bautypus des Pfeilergrabs häufig auf dem Friedhof von Colmar-Berg vertreten. Auch wenn die Verzierungen und Formen verschieden sind, so bleibt der Aufbau stets ähnlich.

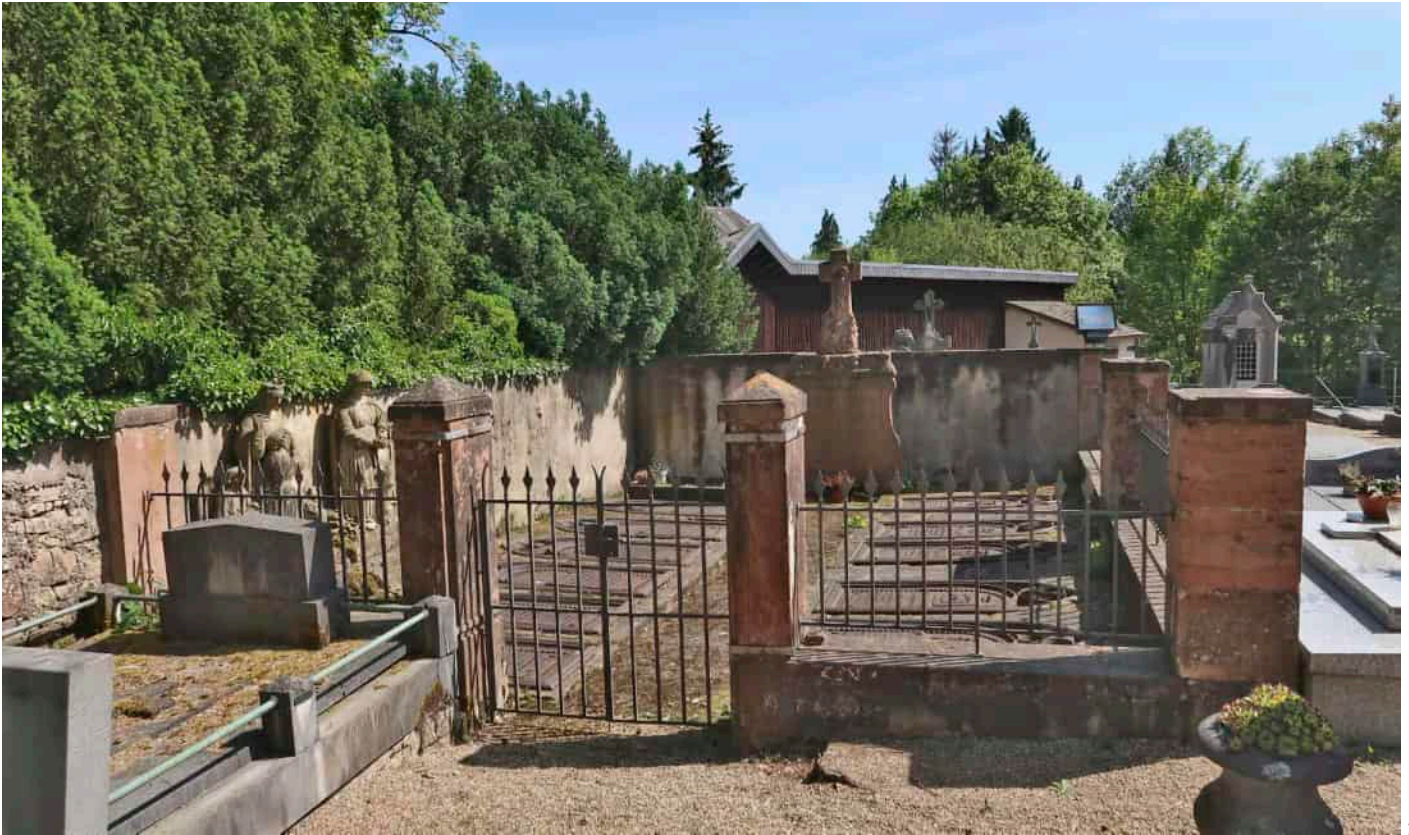
29

Das südliche Areal des Friedhofs sticht durch zwei historisch und sozialgeschichtlich bedeutsame Gräber hervor. Dabei handelt es sich einerseits um die beeindruckende Grabanlage der Familie de Blochausen (SEL) (**Abb. 29**). Die Anwesenheit in der Ortschaft Colmar-Berg

dieser auf nationaler Ebene bedeutsamen Familie, die als Mitbegründer des damals in Colmar-Berg entstandenen Eisenhüttenwerks gilt, geht bis in die Mitte des 17. Jahrhunderts zurück (SOK, SOH).<sup>71</sup> Der Einfluss und Reichtum der De Blochausens vergrößerte sich zusehends im Laufe der Zeit und so ist es nicht verwunderlich, dass die Hüttenherren sich im 18. Jahrhundert eine imposante Grabstätte auf dem Friedhof von Berg errichten lassen konnten.<sup>72</sup> Ursprünglich bestand diese aus nur einem einzelnen Grabmonument, das direkt gegenüber dem Kircheneingang stand und dort den Zugang zu den östlich gelegenen Gräbern erschwerte.<sup>73</sup> Die Vergrößerung des Friedhofareals im Jahr 1856 erlaubte es der Familie de Blochausen, ihre Grabstätte auf eine private Parzelle, die entlang der östlichen Mauer zum Schlosspark hin liegt, zu versetzen (ENT).<sup>74</sup> Allein das Ausmaß des Areals von 6 mal 10 Metern zeugt von der besonderen Bedeutung dieser privaten Familiengrabstätte. Ihre bestehende Einfriedung aus einer kniehohen roten Sandsteinmauer und roten Sandsteinpfeilern mit spitzen Abschlüssen, einem eisernen Gittertor und Geländer sowie einer mannshohen verputzten Mauer, hebt diese Grabstätte vom Rest der Gräber ab (AUT, GAT, CHA). Ein mittiger Pfad teilt das Areal in zwei Hälften. Die elf gusseisernen Grabplatten – sechs auf der linken Seite und fünf auf der rechten Seite – wurden vermutlich in der zweiten Hälfte des 19. Jahrhunderts in der Eisenhütte von Colmar in Maßwerkform

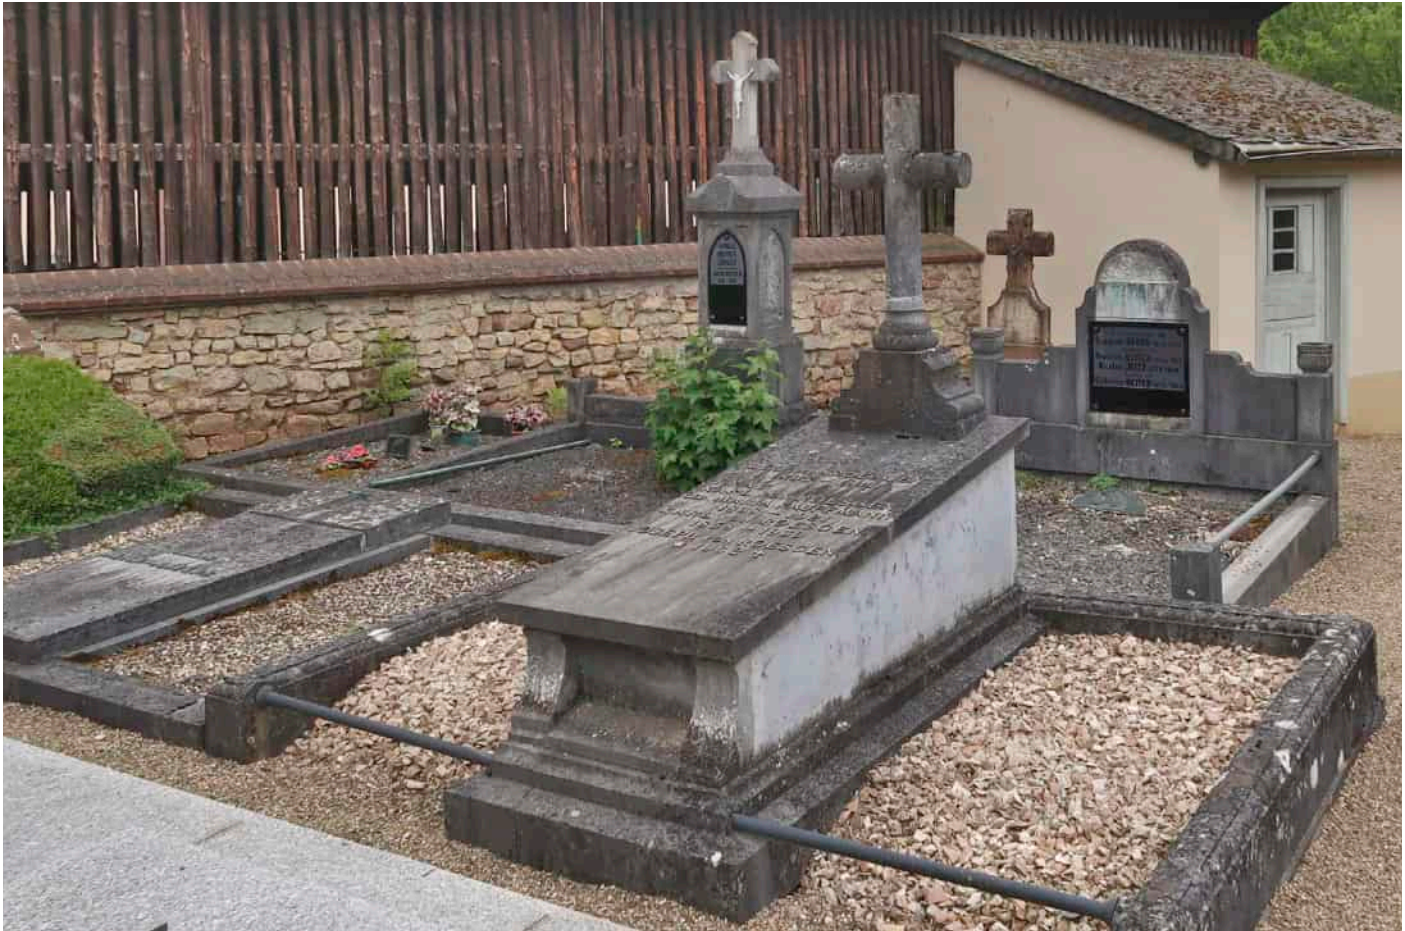
37

Der Bautypus des Sarkophags, den die Form eines steinernen Sarges charakterisiert, kommt nur einmal auf dem Friedhof von Colmar-Berg vor (BTY) (Abb. 37).<sup>85</sup> Alle Elemente des hier errichteten Exemplars bestehen aus teils scharriertem Blaustein (AUT, CHA). Eine oben abgerundete und profilierte Einfriedung umschließt den mittig stehenden Sarkophag an drei Seiten (AUT, CHA). Über dem profilierten Postament des Grabmals, das an der Vorderseite von einem Metallstab durchzogen wird, erhebt sich der steinerne Sarg (AUT, GAT, CHA). Zwei ausladende geschwungene Dekorelemente mit Kanneluren zieren die niedrigere Vorderseite, wohingegen das obere Ende höher liegt und ohne weitere Verzierungen auskommt (AUT, CHA). Ein Kreuzaufsatz, der über einem seitlich geschwungenen Unterbau und auf einem runden profilierten Sockel steht, ziert das Kopfende des Sarkophags (AUT). Das Kreuz zeigt runde Kreuzarme (AUT, CHA). Seiner historistischen Gestaltung nach und unter Einbeziehung des frühesten auf diesem Grab erwähnten Todesjahrs stammt dieser Sarkophag aus dem frühen 20. Jahrhundert.

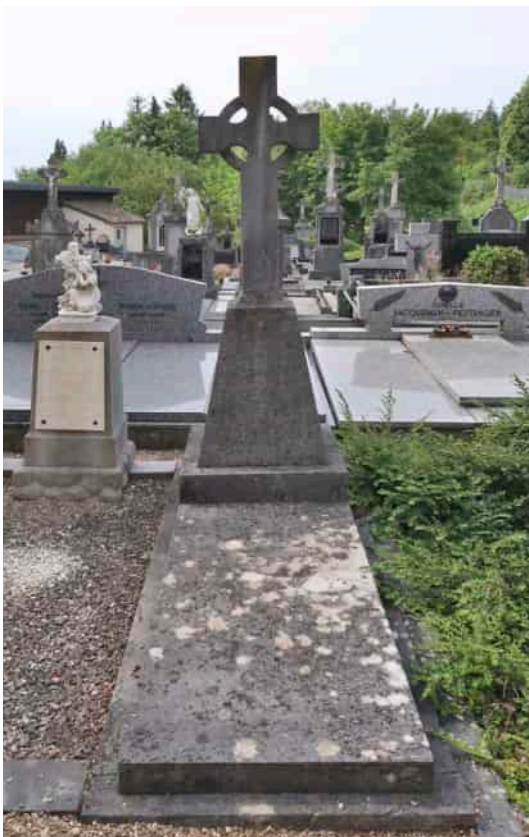
39

Auf dem Friedhof von Colmar-Berg sind neben diesen typischen Grabbautypen einige Sonderformen vorzufinden. Als erstes sei das wegen seiner seltenen und hier einzigartigen Form hervorzuhebende Grabmonument von Ellen Clerverly erwähnt. Wie es der eingehauene Text beschreibt, verstarb sie im Jahr 1900 (Abb. 39). Das Grabmal ist komplett aus scharriertem Blaustein zusammengestellt (AUT, GAT, CHA). Eine Einfriedung umschließt die schmale, höherliegende Grabplatte, an deren Kopfende ein nach dem Vorbild eines keltischen Hochkreuzes geschaffenes Steinkreuz auf einem nach oben abgeschrägten Sockel steht (AUT, SEL, CHA, BTY). Am Schnittpunkt von Längs- und Querbalken ist das eingehauene Jesus Trigramm ‚IHS‘ zu erkennen (AUT).

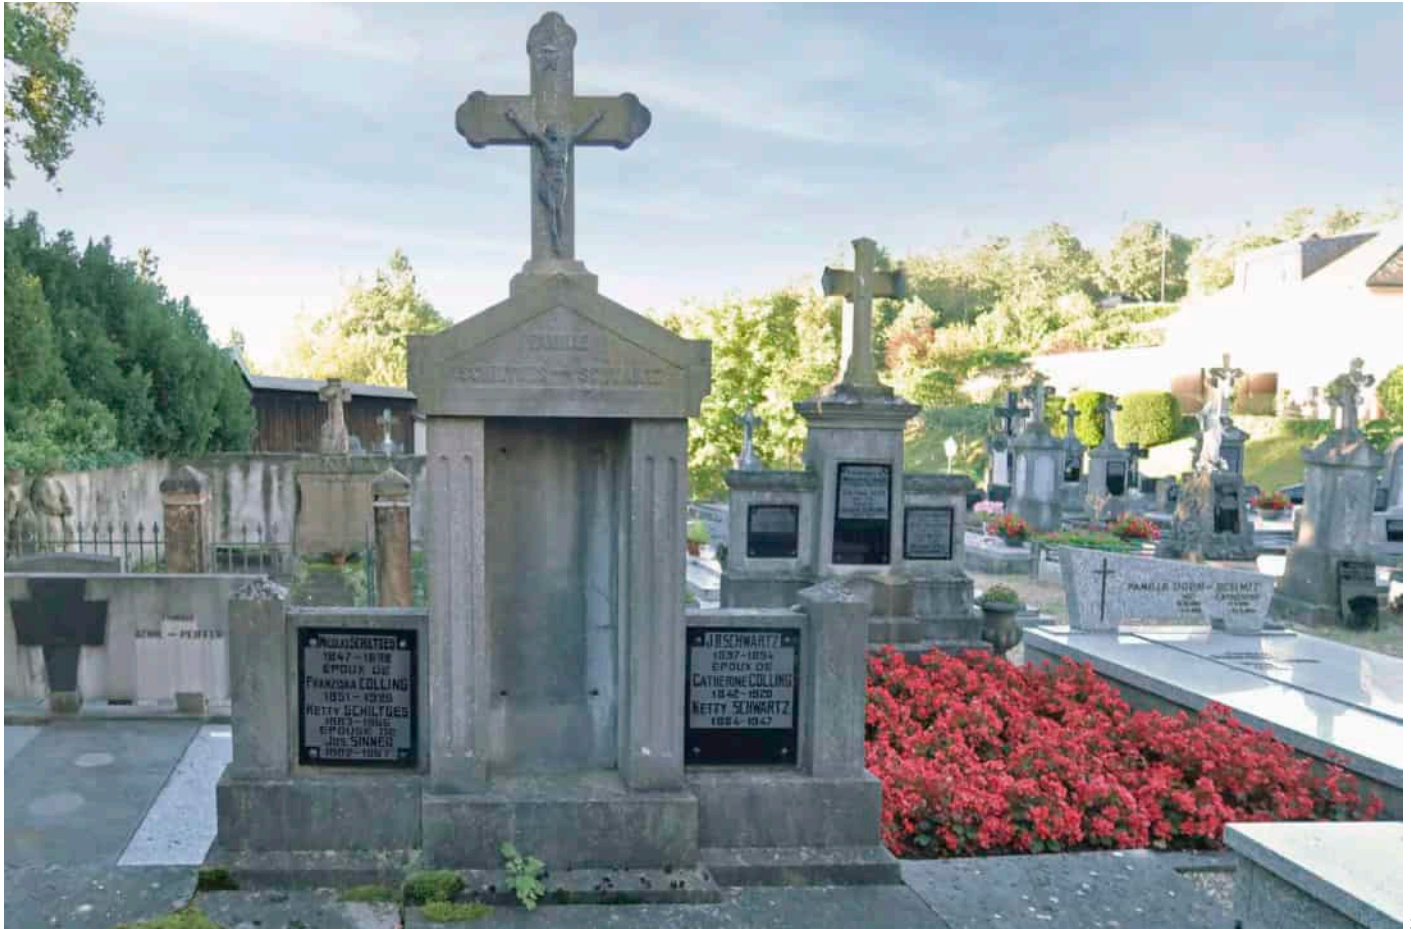
38

die Ädikula über eine einfache fünfteilige Grabplatte gestellt (AUT, CHA, BTY) (Abb. 38).<sup>87</sup> Zwei mit Kanneluren verzierte Pfeiler und ein Dreiecksgiebel umrahmen die Nische der Ädikula (AUT, CHA). Als Aufsatz wurde ein Kreuz mit kleeblattförmigen Kreuzarmenden gewählt (AUT, CHA). Das gesamte Kleindenkmal besteht aus scharriertem Sandstein (AUT, CHA).

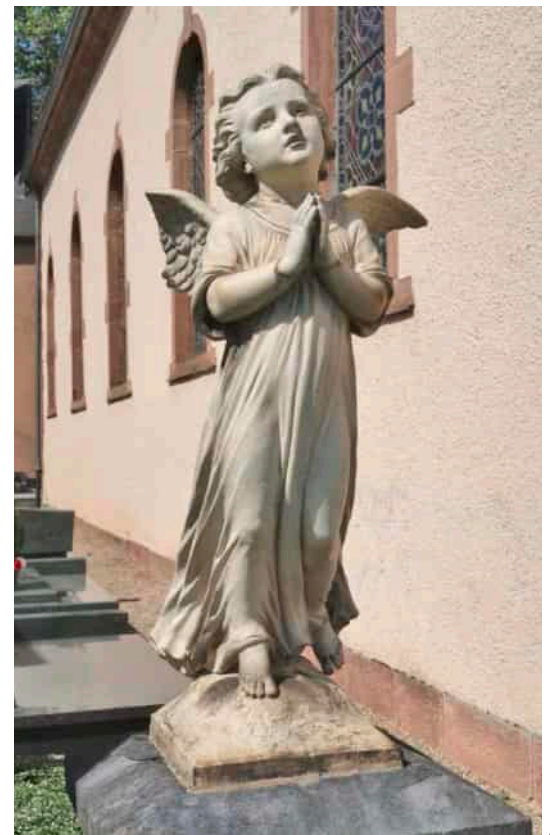
40

Daneben finden sich auf dem Friedhofsgelände auch drei Figurengrabmäler mit vollplastischen Engels-, Frauen- und Kindesdarstellungen. Gleich links des Kirchhofeingangs steht das Figurengrabmal der 1887 verstorbenen Bertha Schoeller (BTY) (Abb. 40, vgl. Abb. 5). Auf dem stark von Pflanzen umwucherten Pfeiler aus scharriertem Blaustein mit Marmorschrifttafel steht eine betende Engelsfigur aus

Steingut (AUT). Der Entwurf stammt vom Bildhauer Carl Cauer und wurde 1887 von Villeroy & Boch in Mertzig produziert (AUT, CHA, AIW).<sup>88</sup> Das Figurengrab der 1909 verstorbenen Madeleine Thill zeigt eine Frauengestalt auf einem obelisk-ähnlichen Pfeiler, dessen felsenähnliche Struktur an die Kreuzigungsstätte Golgatha erinnert (AUT, CHA, BTY) (Abb. 41). Das dritte Figurengrab zeigt eine kleinere Skulptur, die ebenfalls einen obeliskähnlichen Pfeiler bekrönt, der auf einer felsenähnlichen Basis steht (AUT, CHA, BTY) (Abb. 42). Die Marmorschriftplatte verrät, dass es sich hier um das Grab eines Kindes handelt, das 1943 verstorben ist.

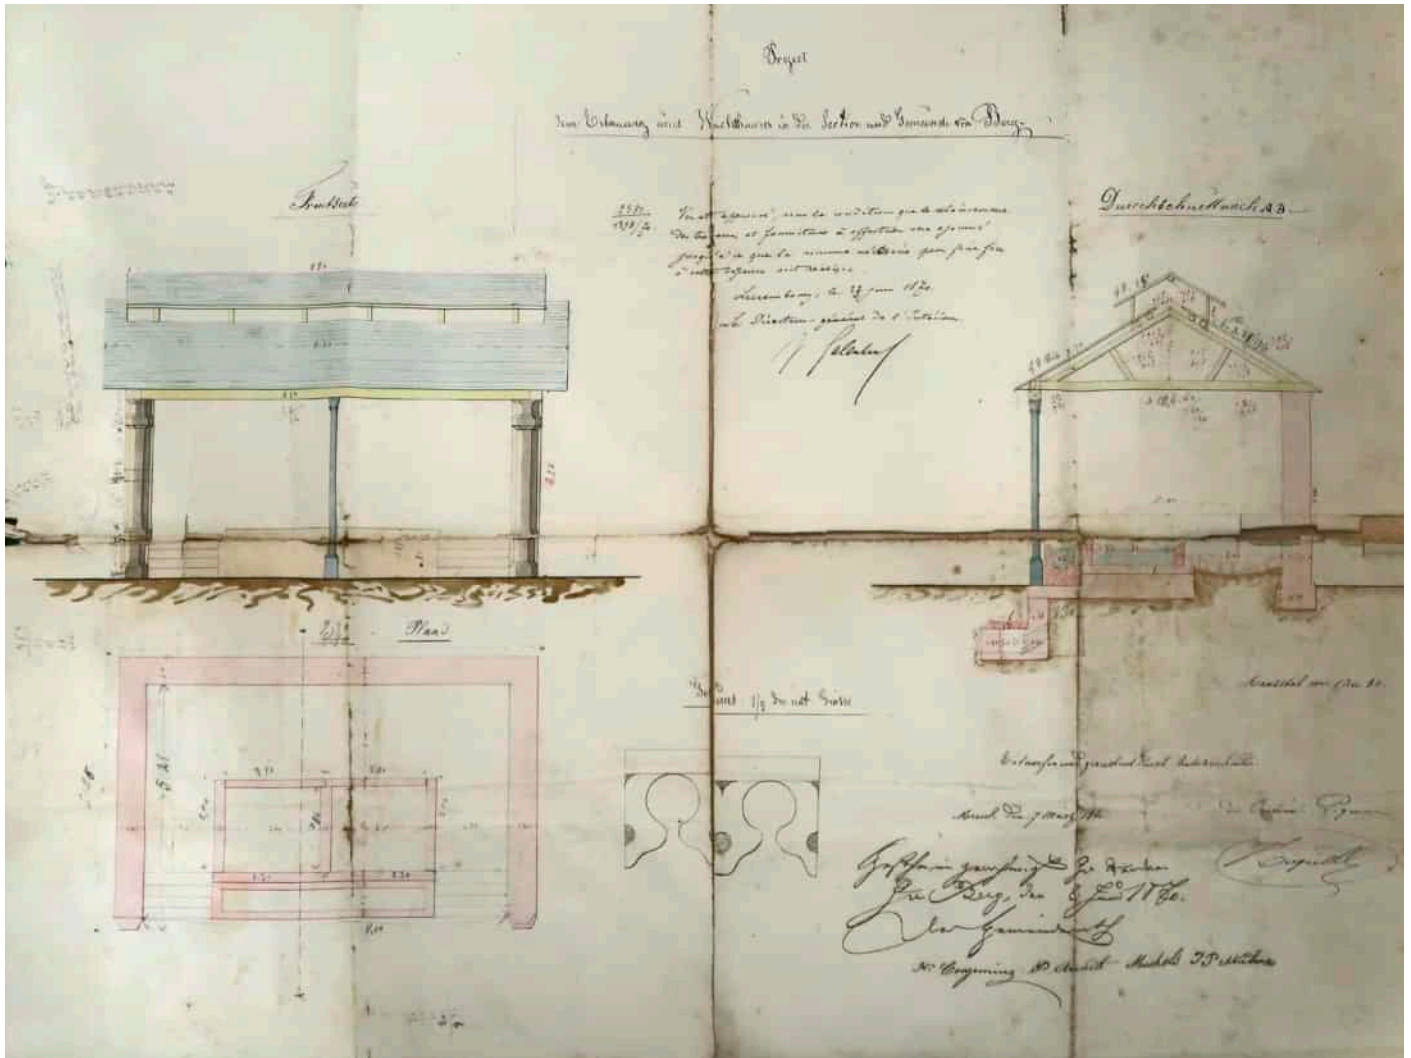
großherzoglichen Residenz Anfang des 20. Jahrhunderts abgerissen.<sup>4</sup> Aufgrund eines Plans von 1870 zum Entwurf des neuen Waschbrunnens und dem bereits erwähnten Katastrauszug von 1890 ist anzunehmen, dass der Brunnen Ende des 19. Jahrhunderts entstanden ist (Abb. 1).<sup>5</sup>

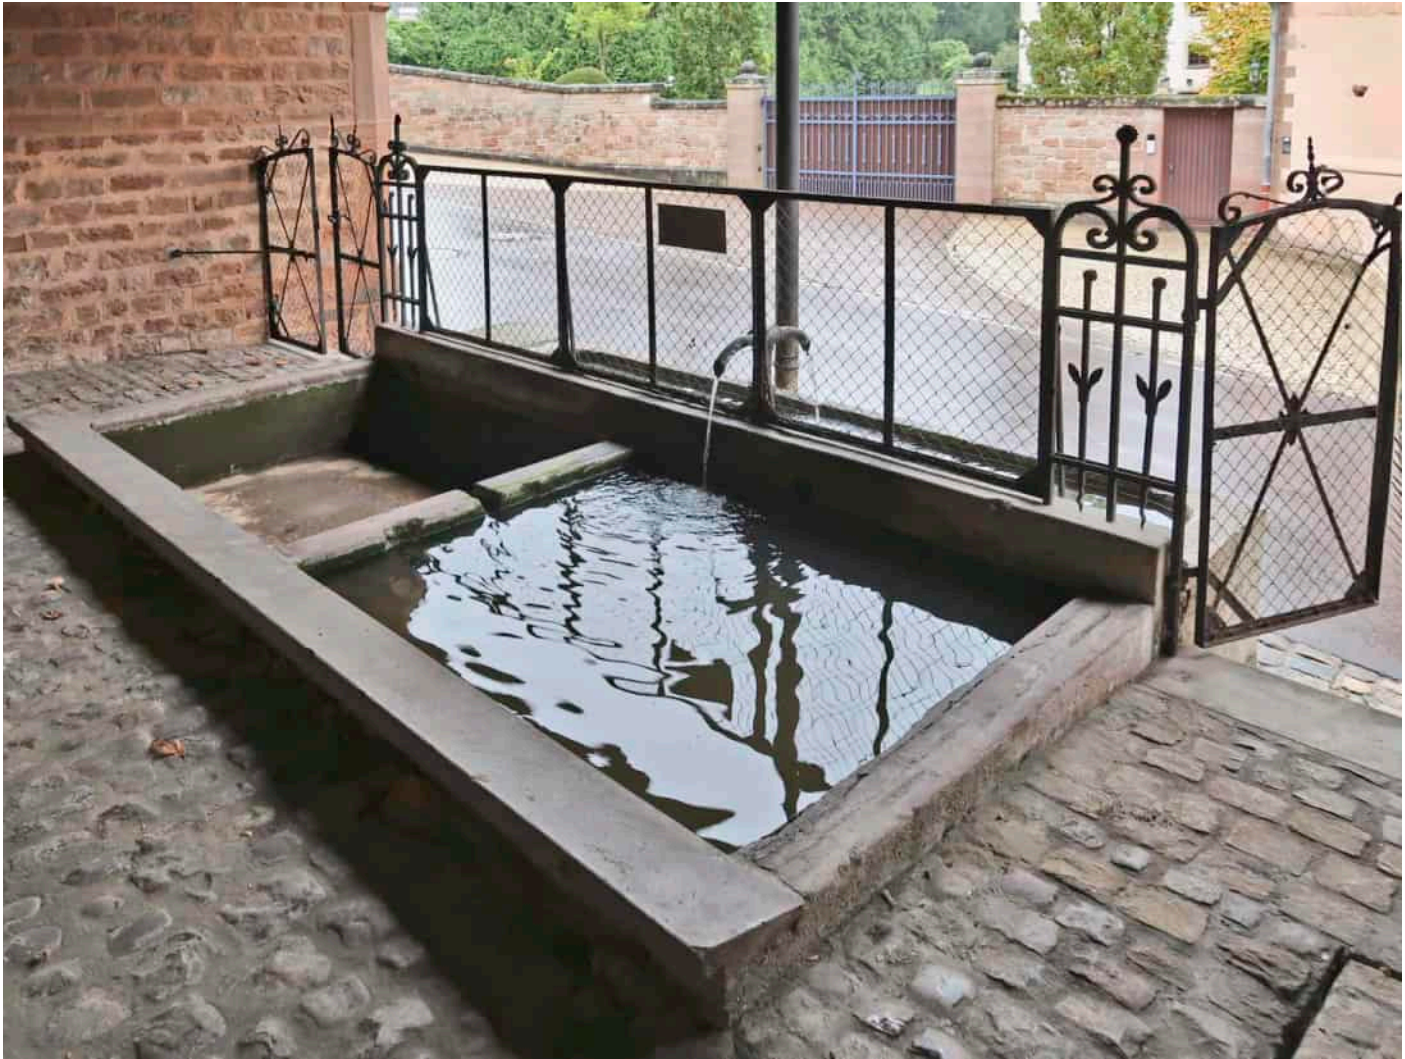
2

Der Innenraum ist mittels eines Eisengeländers mit zwei an den Enden der Treppen positionierten zweiflügeligen Eisentoren vom Straßenraum getrennt (**Abb. 2, vgl. Titelbild**). Die Tore sowie das Geländer sind mit verschiedenen Verschnörkelungen und Blumenmotiven verziert (AUT) (**Abb. 3**). Der Boden des Innenraums ist mit Kopfsteinpflaster ausgelegt und die Wände sind steinsichtig (AUT). Das Sandsteinmauerwerk wurde in Pietra-Rasa-Technik mit Fugenstrich ausgeführt (AUT). Ein großes doppeltes Sandsteinbecken ist mittig gegenüber der Tränke gleich hinter dem Eisengeländer platziert (AUT, CHA) (**vgl. Abb. 2**). Die beiden Becken werden von einer einteiligen Trennwand aus Sandstein mit Überlaufrinne geteilt (AUT). An der Längsseite ist die Beckenkante etwas breiter, höher und nach innen abgeschrägt (AUT, CHA). Der kleine Bau ist mit einem im englischen Stil in Schiefer gedeckten Satteldach mit einem zur Beleuchtung und Belüftung des Innenraums erhöhten Dachfirst ausgestattet (AUT). Die Pfetten und Balken des Dachstuhls sind aus Hartholz gefertigt, während die Sparren aus Weichholz bestehen (AUT).

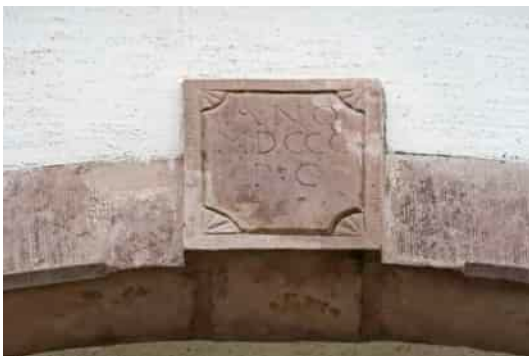
2

von 1824 zeigt.<sup>7</sup> Die größten Erweiterungen fanden vermutlich ab 1800 statt und sind von Peter Conzemius vorgenommen worden, wie die Inschrift ‚ANO / MDCCC / P · C‘ auf dem Schlussstein des zum Innenhof führenden Tores heute noch bezeugt (Abb. 2).<sup>8</sup> Zu einem weitaus späteren Zeitpunkt wurde in der nordwestlichen Ecke des Grundstücks eine weitere Scheune angebaut, die 1963 zu einer Wohnung für die Gutsverwaltung umgebaut wurde (Abb. 3).<sup>9</sup> Ende der 1980er-Jahre kaufte eine Baufirma den Hof und das Grundstück wurde zu einem Depot umfunktioniert, während man fortan das Wohnhaus in Einzimmerwohnungen umgestaltete.<sup>10</sup> Der Fonds du Logement übernahm den Hof nach längerem Leerstand im Jahr 2000 und ließ neue Wohnungen einrichten.<sup>11</sup> Infolgedessen wurden die in Richtung der Attert liegenden Nutzgebäude abgerissen, was zur heutigen Streckhofform führte.<sup>12</sup>
