Inventar der Baukultur im  
Großherzogtum Luxemburg

# COLMAR- BERG

# **INVENTAR DER BAUKULTUR IM GROSSHERZOGTUM LUXEMBURG**

# **COLMAR-BERG**

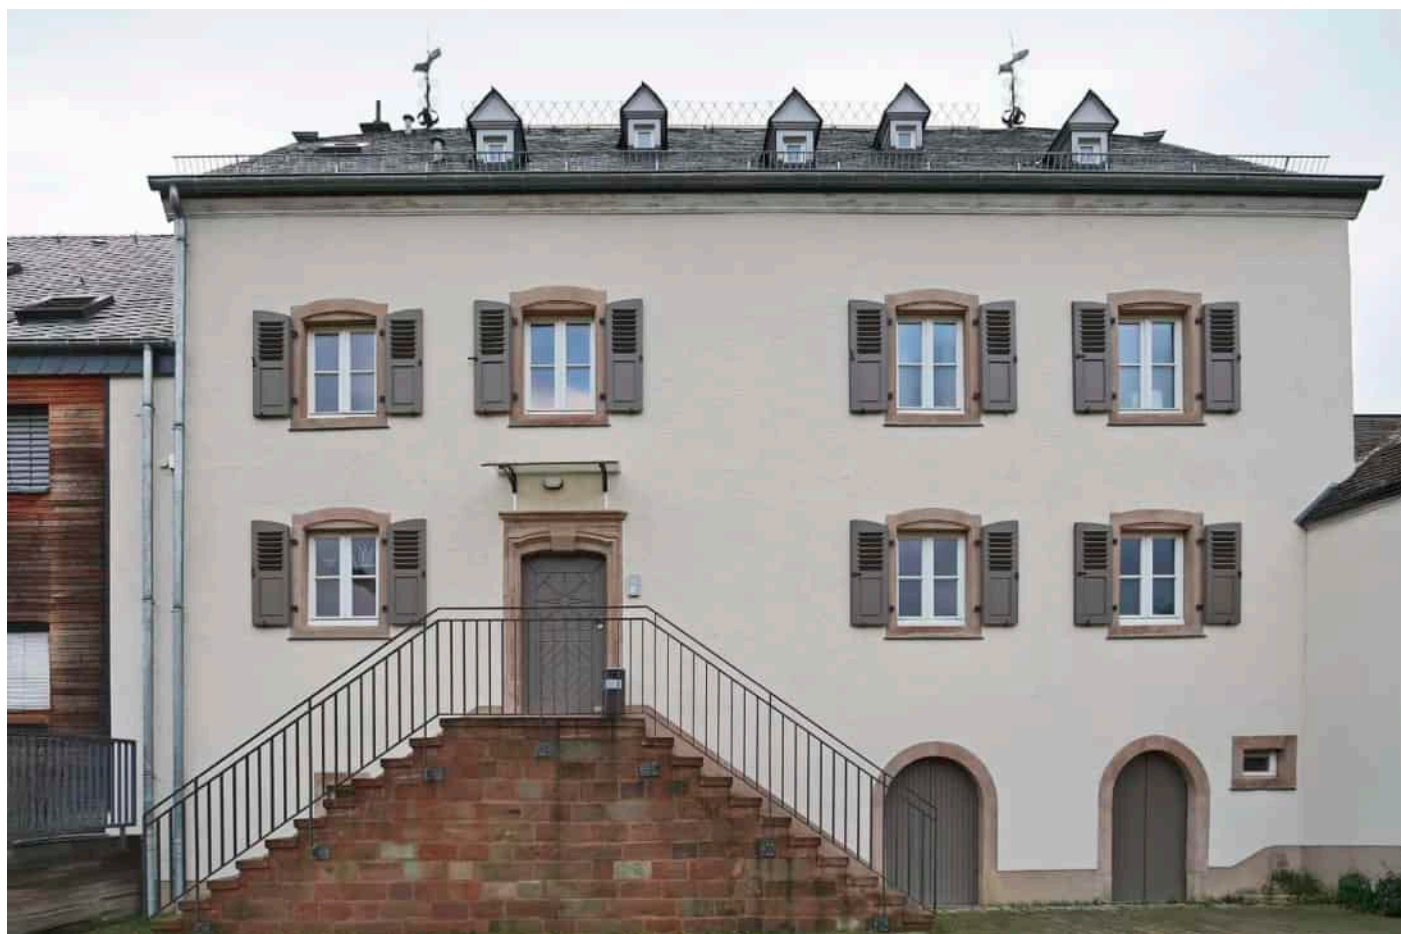
7

Vorgängerbebauung übernommen wurde (AUT) (**Abb. 7**). Im Kellergeschoss führen zwei Türen mit rundbogigen Sandsteingewänden ins Innere (AUT). Neben diesen liegt ein Kellerfenster mit Sandsteingewände (AUT). Ein weiteres befindet sich links der Treppe. Der linke Treppenlauf musste nach einem Einsturz im Zuge der Renovierungsarbeiten wiederaufgebaut werden.<sup>15</sup> Die scharrierte Sandsteinumrahmung der einfachen Türöffnung ohne Oberlicht hat eine ähnliche Profilierung mit Rundstab und segmentbogigem Abschluss wie jene der Hauptfassade (AUT). Dabei fehlen hier aber die Prellsteine. Zudem ist der Schlussstein weitaus einfacher gestaltet: In einem fast quadratischen, leicht tieferliegenden Binnenfeld mit eingezogenen Ecken befindet sich hier die Inschrift ‚N . W / 1777‘ (**Abb. 8**).<sup>16</sup> Dies stellt einen weiteren Verweis auf den Zusammenschluss der Familien Nickels und Wagener dar. Das Türgewände schließt mit einer profilierten Verdachung ab (AUT). Alle Fenster der Westfassade, drei im Erdgeschoss und vier im Obergeschoss, haben ein Sandsteingewände mit Falz und segmentbogigem Abschluss, die von der spätbarocken Entstehungszeit des Hofes zeugen (AUT). Auch auf dieser Seite besitzt das Dach fünf Gauben und eine Dachluke, die versetzt zueinanderstehen.

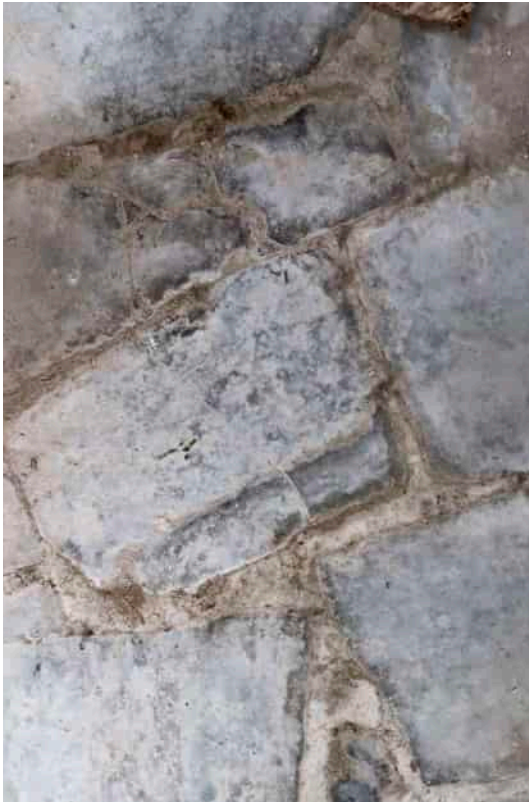
9

Im Inneren des Wohnhauses haben mehrere bauzeitliche Elemente überdauert. Hierzu gehören unterschiedliche Elemente, die dem Barock zuzuschreiben sind, wie die Türgewände und der Bodenbelag aus Sandstein, wobei Letzterer nur im Kellergeschoss vorzufinden ist (AUT, CHA) (**Abb. 9**). Die Kellerräume, die sich über die gesamte Fläche des Wohnhauses erstrecken, sind teils noch mit einem Tonnengewölbe überspannt (AUT, CHA). In einer Ecke im hinteren Bereich des Kellers befinden sich noch die Reste eines Backofens aus Sandsteinquadern und einer zugehörigen verschließbaren Lüftungsklappe aus Eisen (AUT). Zudem scheint die ursprüngliche Raumaufteilung auf den unterschiedlichen Etagen größtenteils erhalten zu sein (AUT). Die Holzterasse, die das Erd- mit dem Obergeschoss verbindet, wurde zwar renoviert, scheint aber authentisch aus ihrer Entstehungszeit im frühen 20. Jahrhundert erhalten geblieben zu sein (AUT, ENT). Neben den bauzeitlichen Holzbalkendecken, die sich im Ober- sowie Untergeschoss befinden, sind die originalen Holztüren hervorzuheben (AUT, CHA) (**Abb. 10 und 11**). Über einer der Türen im Flur ist das Christusmonogramm ‚I H S‘ im sandsteinernen Sturz integriert, das mit einem Kreuz über dem Buchstaben H versehen ist (AUT, SEL) (**Abb. 12**). Die Inschrift markiert einen Raum, der während der Französischen Revolution als Notkapelle gedient haben soll, in der heimliche Messen abgehalten wurden (SOK).<sup>18</sup> Zudem besitzen die Türen teils eine hölzerne Verdachung sowie eine kassettierte Zarge (AUT). Im Obergeschoss wiederholt sich die Gestaltung der Türen des Erdgeschosses (AUT). Neben der Treppe wurde in der ersten Etage zudem eine Wandöffnung verblendet, von der nur noch das sandsteinerne Gewände zu

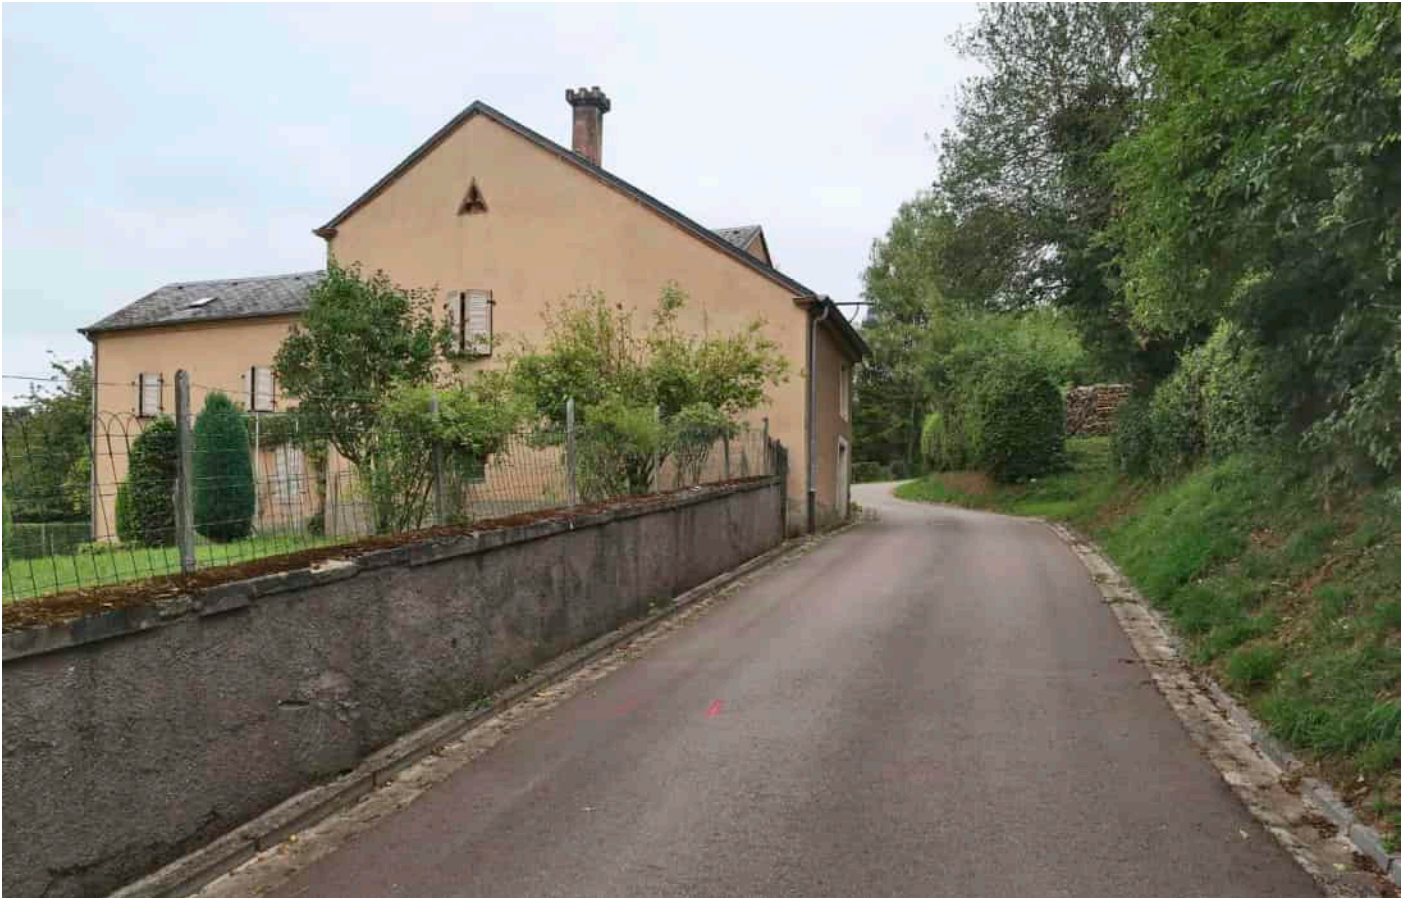
1

Am westlichen Ortsrand von Colmar-Berg liegt auf einer Anhöhe dieses Gebäude mit wechselvoller Geschichte, das laut einer Inschrift am Schlussstein des Türgewändes im Jahr 1810 errichtet wurde (**Abb. 1**). Das Wohnhaus mit angebautem Kuh- und Schweinestall ist kartografisch erstmals auf dem Urkataster von 1824 erfasst und wurde laut einem Katastereintrag aus dem Jahr 1842 von einem Zimmermann bewohnt (GAT).<sup>1</sup> Von 1879 bis 1896 war das Wohnhaus im Besitz der großherzoglichen Familie.<sup>2</sup> Laut mündlicher Auskunft des heutigen Besitzers soll es zu dieser Zeit als Dienstwohnung für den Förster des großherzoglichen Hofes gedient haben, bevor dieser den ‚Bamhaff‘, der sich weiter westlich am Waldrand befindet, bezog.<sup>3</sup> Einige neogotisch anmutende Details legen eine Umbau- oder Renovierungsphase in der zweiten Hälfte des 19. Jahrhunderts nahe (AUT, CHA). Im Jahr 1896 kam das Gebäude mit Stallanbau in den Besitz der Familie des heutigen Eigentümers.<sup>4</sup>

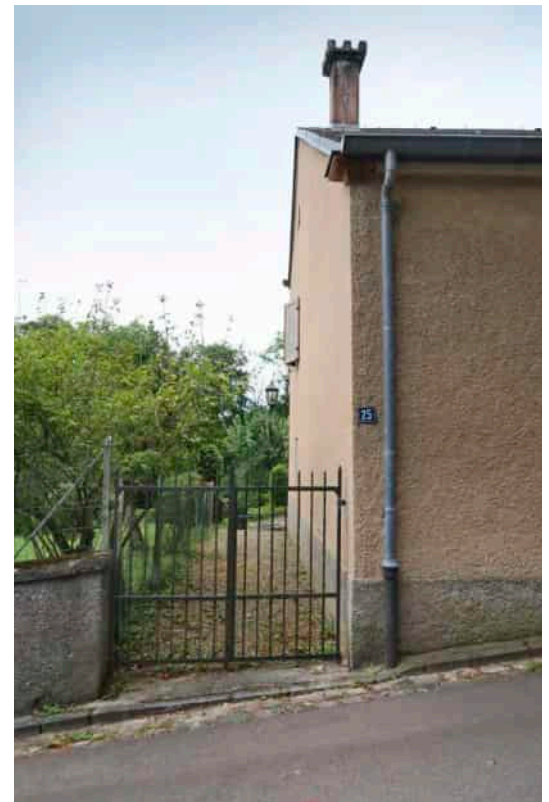
2

Das Wohnhaus erstreckt sich in Nord-Süd-Richtung und ist einraumtief. Der Stallanbau gliedert sich an den Nordgiebel an und schirmt somit den Eingangsbereich des Wohnhauses von der Rue Schantz ab. Ein schmaler Weg führt von der Straße am Giebel des Stalls entlang zum Hauseingang (Abb. 2). Die zweigeschossige, fünfachsige Schauseite des Wohnhauses ist nach Osten ausgerichtet und dem Garten zugewandt (Abb. 3). Die Eingangstür aus Holz mit davorgesetzter Terrazzostufe ist in der rechten Achse der Ostseite situiert (AUT, CHA, ENT). Das scharrierte Sandsteingewände mit leicht hervorstehenden Prellsteinen gibt in der schlusssteinartigen Auskragung am Sturz das Baujahr ,1810' preis (AUT, CHA). Der Platz vor dem Eingang ist mit großen Sandsteinplatten ausgelegt (AUT, ENT).<sup>5</sup> Das Erdgeschoss wird durch vier Fensteröffnungen gegliedert, die vermutlich ebenfalls in Sandsteineinfassungen gerahmt sind und mutmaßlich während der ersten Hälfte des 20. Jahrhunderts überputzt wurden.<sup>6</sup> Dies gilt wahrscheinlich ebenso für die drei Fensteröffnungen, die sich im Obergeschoss befinden. Zur schlichten Gestaltung der Putzfassade passt der kniehohe Sockel, der farblich abgesetzt ist und wohl ebenfalls in der ersten Hälfte des 20. Jahrhunderts hinzugefügt wurde. Die neogotisch profilierte, gefaste Sandsteintraufe, die nahezu an allen Seiten des Bauwerks überliefert ist, kann aufgrund ihrer Gestaltung klar in die zweite Hälfte des 19. Jahrhunderts datiert werden (AUT, CHA). Darüber überspannt ein in Schiefer gedecktes Satteldach das Wohnhaus.<sup>7</sup> Die südliche Giebelseite ist bis auf zwei

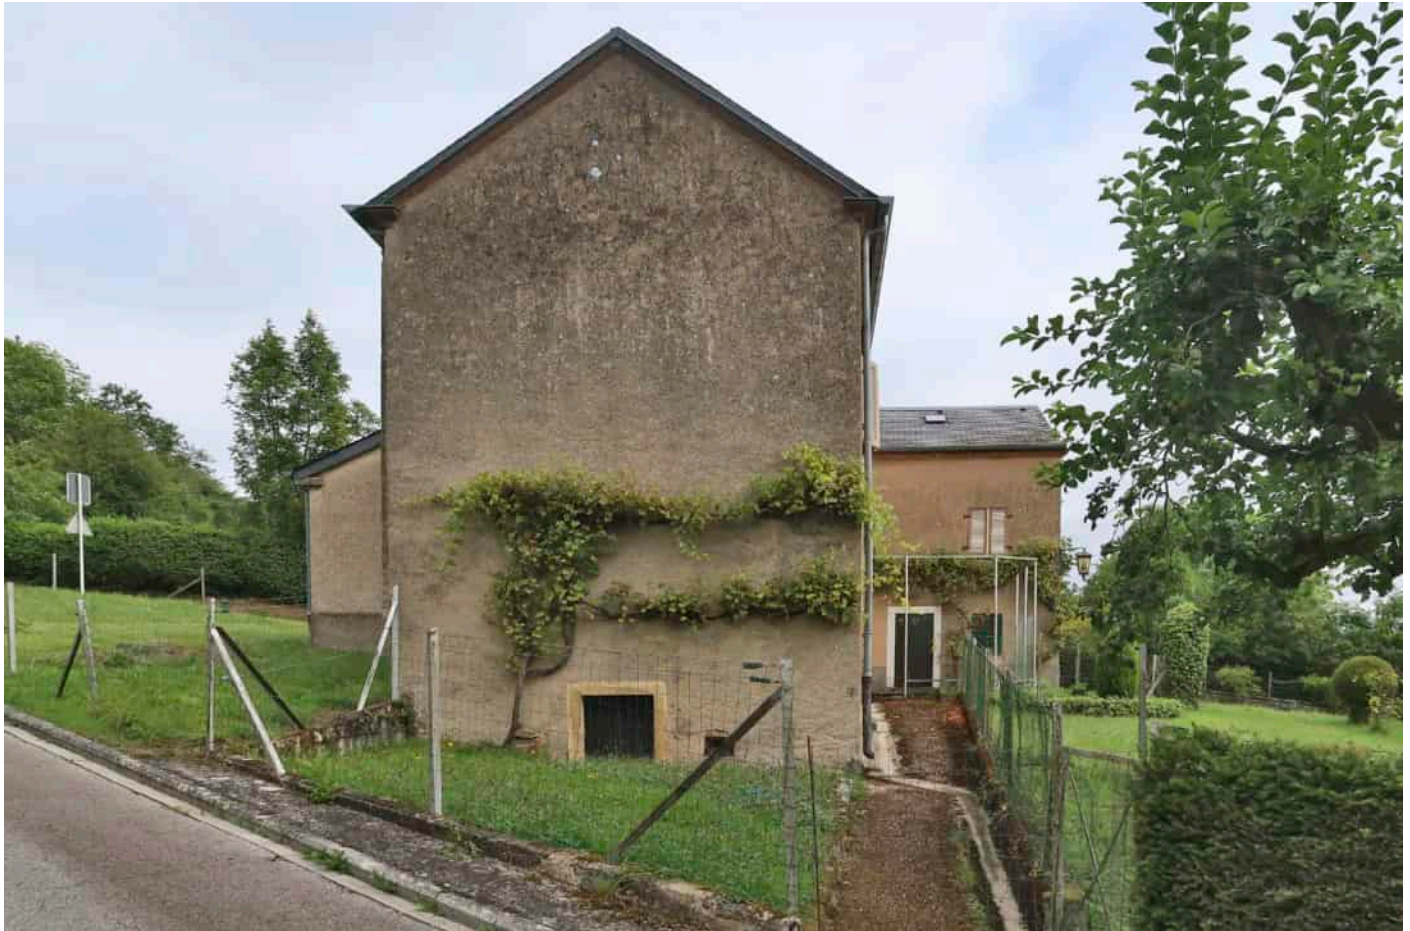
4

Öffnungen im Kellerbereich geschlossen (AUT) (Abb. 4). Hier führt eine einläufige Treppe zu der mit einem scharrierten Sandsteingewände gefassten Holztür, über die der mit einem Tonnengewölbe überspannte einraumtiefe Keller erschlossen wird (AUT, CHA). Ursprünglich zog sich das Kellergeschoss über die gesamte Wohnhausfläche und war auch vom Innenraum aus zugänglich, bis dieser Eingang in der ersten Hälfte des 20. Jahrhunderts verschlossen wurde.<sup>8</sup> Das Innere des überlieferten Kellerabteils wird von zwei kleinen Fenstern in der Süd- und Westfassade belichtet (AUT). An der Nordseite ist noch der ehemalige Zugang in Form einer Sandsteineinfassung mit rundbogigem Abschluss zum zweiten Kellerbereich vorhanden (AUT). Der Westfassade wurde in den 1950er-Jahren ein einstöckiger Anbau mit drei Fensteröffnungen an dessen Nord- und Westseite vorgelagert.<sup>9</sup> Weitere Öffnungen an dieser Seite sind das Garagentor und ein überliefertes zweiflügeliges Holzfenster mit Wetterschenkel, scharriertem Sandsteingewände und Vergitterung in der linken Achse (AUT) (Abb. 5). Die Garage, die zuvor als Kuhstall fungierte, kann zusätzlich über eine Holzbrettertür in der Nordfassade erschlossen werden (AUT) (Abb. 6).<sup>10</sup> Diese Öffnung sowie zwei weitere, welche die Ansicht des Nordgiebels charakterisieren, werden allesamt von schlichten Sandsteineinfassungen gerahmt (AUT, CHA). Einzig eine kleine hochrechteckige Lüftungsluke im Giebfeld weist keine steinerne Einfassung auf (AUT). Der dem Nordgiebel vorgelagerte kleine Platz ist mit einer abgetrepten Mauer aus Sandstein mit Abdeckplatte eingefriedet. Der linke Stallbereich tritt von der Fassadenebene des Nordgiebels circa zwei Meter vor und grenzt somit unmittelbar an die Rue Schantz. Dieser Teilbereich ist nicht auf dem

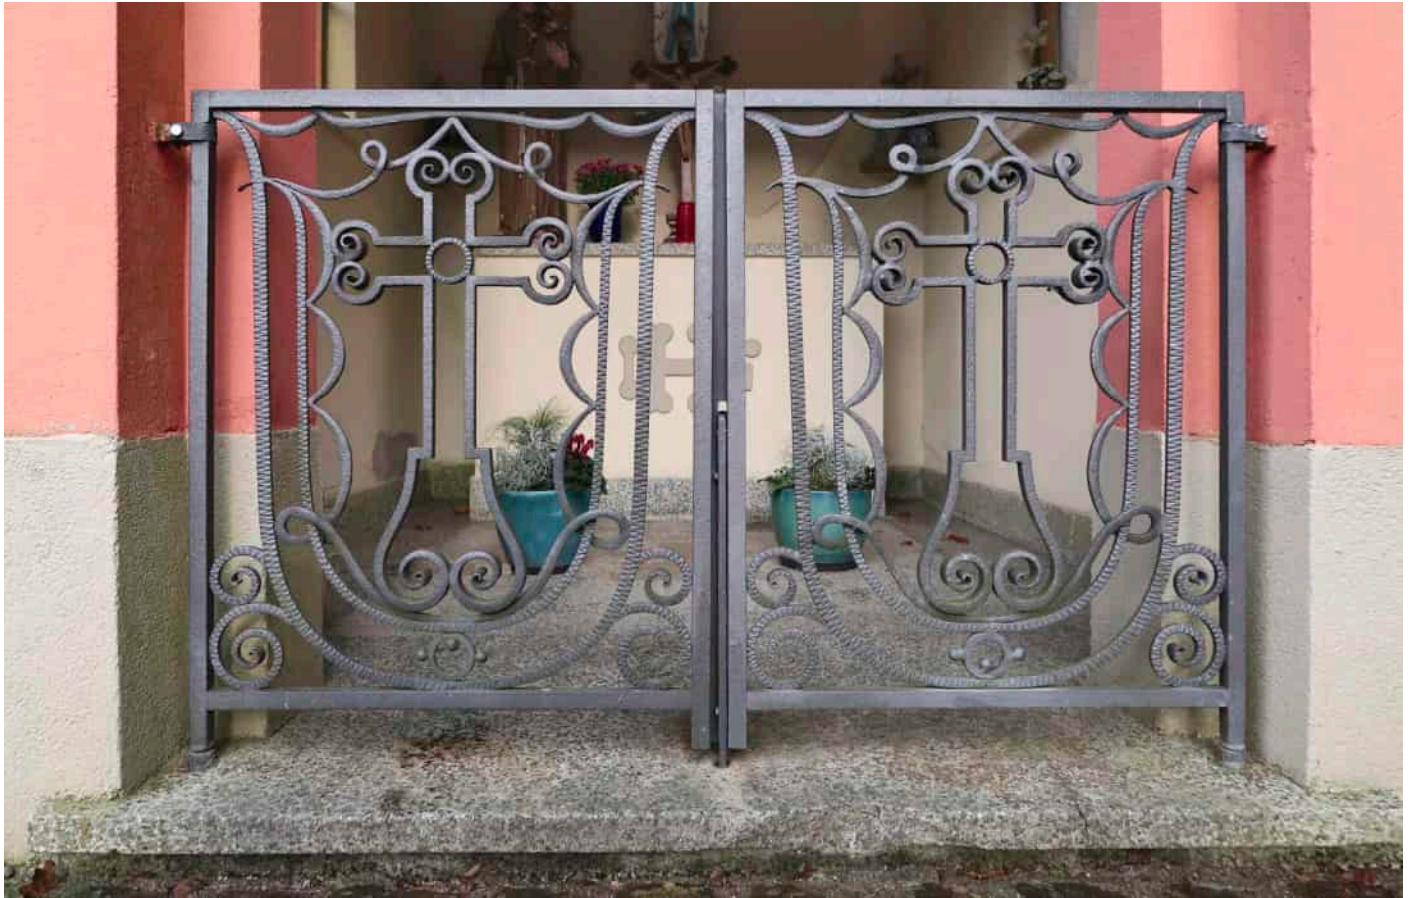
2

Der Zugang zum Innenraum der Kapelle erfolgt über eine flache Stufe und durch ein hüfthohes, zweiflügeliges schmiedeeisernes Tor, dessen Vergitterung an beiden Torflügeln ein Kreuzornament integriert (AUT, CHA) (**Abb. 2**). Der tonnenförmige, schlicht gestaltete Innenraum weist einen schmalen Grundriss auf. Der Boden ist mit schwarz-grau-beigem Terrazzo mit einem zentralen helleren Feld in Rechteckform versehen (AUT, CHA). Innerhalb dieses Felds findet sich mittig

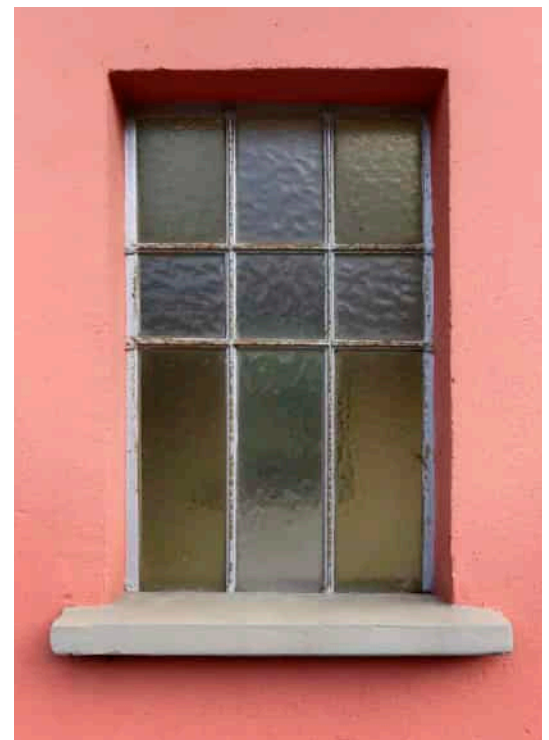
1

Das verputzte Gebäude präsentiert sich mit lachsfarbenem Anstrich, der sich kontrastreich von dem hellgrau getünchten Sockel abhebt. Die Hauptfassade der Kapelle zeigt eine zeittypisch schlichte Gestaltung, die von einem großformatigen Eingang mit abgestuftem Gewände gekennzeichnet ist (AUT, CHA). Oberhalb des Sturzes wird die Türöffnung von einem abgetreppten Gesims bekrönt (AUT, CHA). Zusätzlich findet sich an zentraler Stelle des Giebfelds die Aufschrift ‚1939 / S. M.‘, die auf das Baujahr und vermutlich den Auftraggeber des Denkmals verweist (AUT, CHA). Ebenfalls hervorzuheben ist die Betontraufe, die durch ihre kantige und gestaffelte Gestaltung die Formensprache des Portals weiterführt (AUT, CHA). Der Bau wird von einem schiefergedeckten Satteldach in englischer Manier abgeschlossen (AUT, CHA). Auf dem Dachfirst thront ein massives Giebelkreuz aus Terrazzo (AUT, CHA). Während die dem Eingang gegenüberliegende Nordfassade geschlossen gehalten ist, sind die Ost- und Westseite der Kapelle mit jeweils einer Fassadenöffnung versehen. Hierbei handelt es sich um hochrechteckige Fenster, die mit einer schmalen Fensterbank aus Beton ausgestattet sind (AUT, CHA). Die Bleiverglasungen sind aus verschiedenfarbigen Strukturglasscheiben zusammengesetzt, die durch ihre spezifische Anordnung das Motiv des lateinischen Kreuzes ergeben (**Abb. 1**).

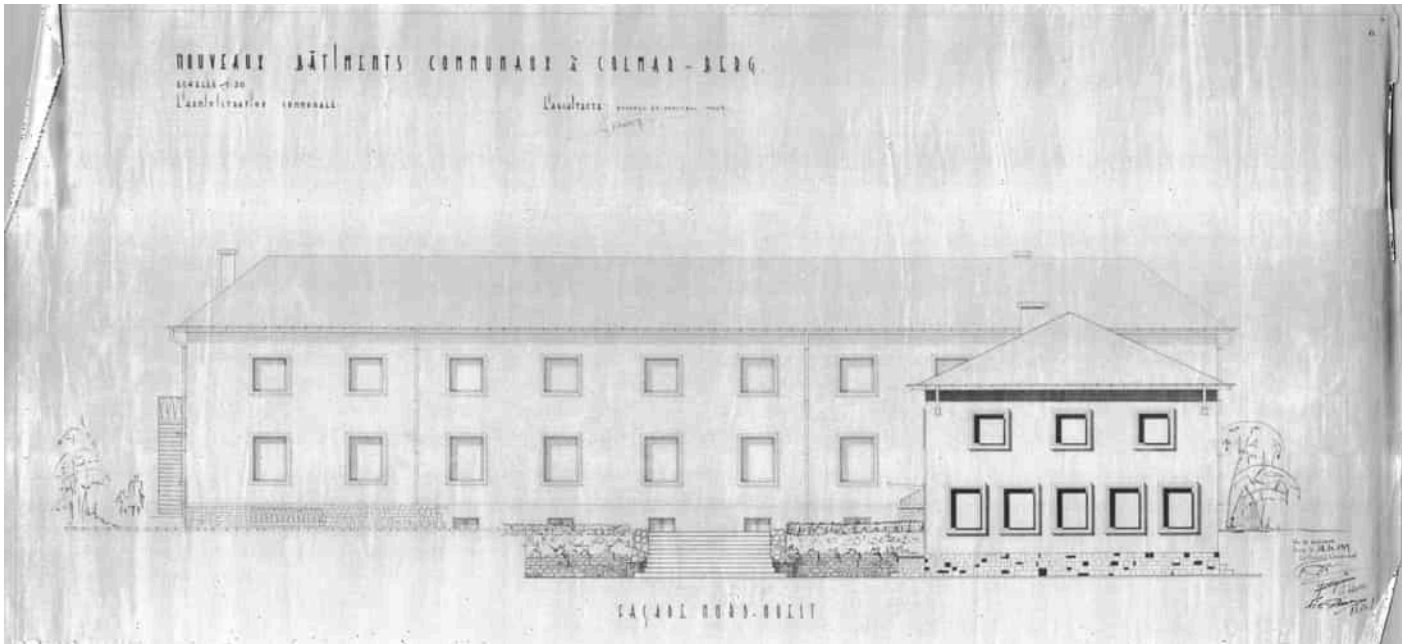
3

▲  
**Entwurfszeichnung der Westansicht des Schul- und Gemeindebaus, 1959**

Kraus, *Nouveaux bâtiments communaux à Colmar-Berg. Façade Nord-Ouest, [Plan], Gemeindearchiv Colmar-Berg, Rodange, 1959.*

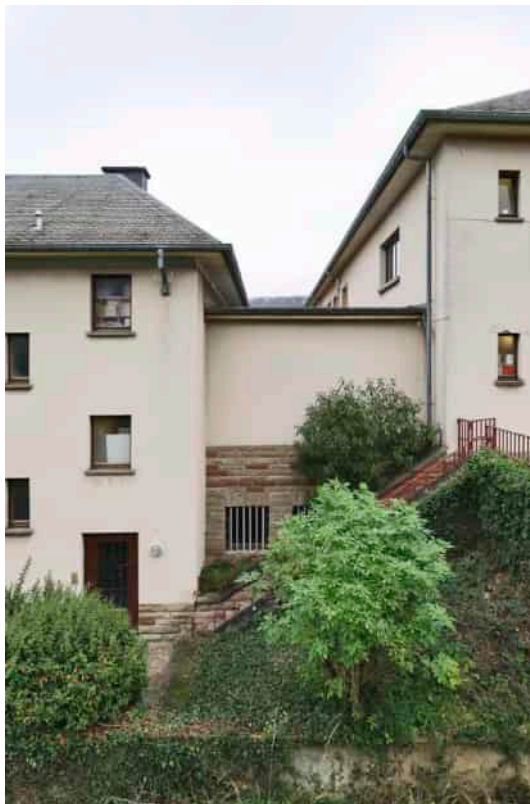
4

Der L-förmige Gebäudekomplex schließt westlich an die Rue de la Poste und östlich an die höher gelegene Avenue Gordon Smith an (vgl. Abb. 1). Das Ensemble setzt sich aus zwei länglichen Riegeln mit Walmdächern zusammen, die im rechten Winkel zueinander positioniert und im Süden durch einen niedrigeren kleinen Bau mit Flachdach miteinander verbunden sind. Markante Stilelemente sowie eine gezielte Materialwahl unterstreichen den Zusammenhang beider Gebäude. Als beispielhaft können hier etwa der gleich gestaltete Sockel, der aus einem Mauerwerk aus rotem und gelbem Sandstein besteht, sowie die mit Kalkstein gerahmten Fenster, die in zwei unterschiedlichen Größenverhältnissen an den verschiedenen Fassadenseiten auftreten, gelten (AUT, CHA) (Abb. 3). Im Erdgeschoss präsentieren sich diese meist in einem hochrechteckigen Format, während die Öffnungen im Obergeschoss quadratisch gehalten sind. Im Inneren unterstreichen vor allem die wiederkehrenden Bodenbeläge aus verschiedenen großen Cerabati-Mosaikfliesen sowie die überall am Komplex verwendeten aus dunklem Holz gefertigten Türen und Fensterrahmen den optischen Zusammenhang beider Gebäudeteile (AUT, CHA). Zudem ist die noch größtenteils erhaltene Wegführung um den Gebäudekomplex herum inklusive der beiden Treppen an der Nord- und Südseite mit zeittypischem Polygonalplatten-Belag aus Quarz-Porphyr erhalten (AUT, CHA) (Abb. 4, vgl. Titelbild).

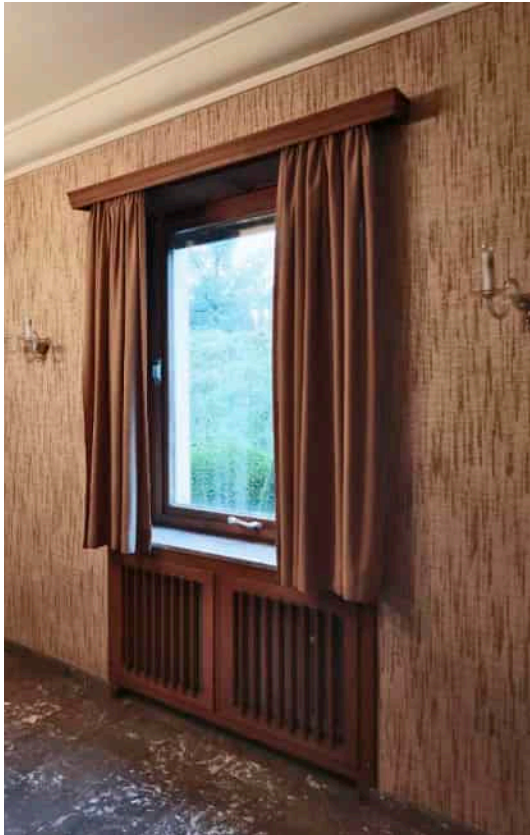
7

Das Innere des Gebäudes, das an der Nordseite durch die bereits erwähnte zweiflügelige Holztür mit großen Glaseinsätzen und zeittypischem länglichem Türgriff aus Metall betreten werden kann, präsentiert sich mit markanten und hochwertigen Materialien, was für ein Gemeindehaus im ländlichen Raum und aus dieser Zeit eher untypisch ist und vom Wohlstand der Gemeinde Colmar-Berg in den 1960er-Jahren zeugt (AUT, CHA) (**Abb. 6**).<sup>12</sup> Der Boden der kleinen Eingangshalle ist mit quadratischen Natursteinfliesen aus geschliffenem hellgrauem Travertin versehen (AUT). Die Randbereiche des Bodens werden zusätzlich mittels eines schmalen Streifens aus schwarzem Marmor akzentuiert (AUT). Die Wände sind mit großformatigen, hochrechteckigen schwarzen Marmorplatten mit ausgeprägter weißer Marmorierung verkleidet, die bis fast unter die Decke reichen und die beiden Heizkörper an den Wänden verdecken (AUT). Eine gerade Fußbodenleiste aus schwarzem Marmor markiert den Übergang vom Bodenbelag zur Wandverkleidung (AUT). Eine abgeschrägte Leiste aus demselben Naturstein unterstreicht zusätzlich den oberen Abschluss der Wandplatten (AUT). Die restlichen Wandoberflächen sowie die Decken mit abgerundeten Ecken sind in einem mintgrünen Farbton gefasst (AUT, CHA). Die schlichten Holztüren sind mit einem dunklen Holzlack angestrichen und von einer tiefen Holzarge gerahmt (AUT, CHA). Dem Eingang gegenüber wurde der Grundstein aus Sandstein mit der Baujahresinschrift '1960' in die Wand eingelassen (AUT).<sup>13</sup> Im Konferenzraum sind der Boden aus quadratischen rot-braunen Marmorplatten mit weißer Marmorierung sowie die hölzernen Heizkörperverkleidungen und Vorhangkästen erhalten (AUT, CHA). Auch die historischen Kippfenster aus Holz sowie die Fensterbänke aus grau-rottem Marmor sind auf beiden Geschossebenen des ehemaligen Gemeindehauses überliefert (AUT, CHA) (**Abb. 7**).

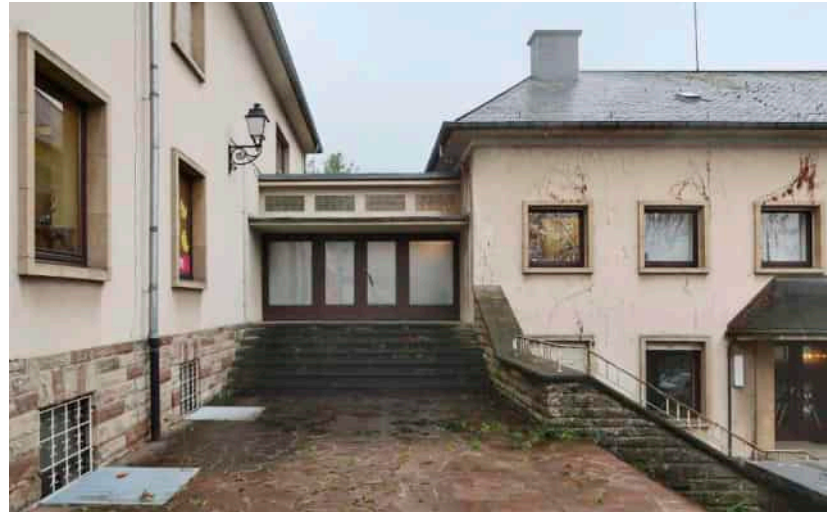
8

Der die beiden länglichen Gebäuderiegel verbindende Quader mit Flachdach diente anfänglich als Eingangshalle der Schule und wird heute als Wartezimmer der Praxis genutzt (**Abb. 8**).<sup>15</sup> Dieser Teilbereich wird ebenfalls über eine zwei-flügelige Holztür mit großen Glaseinsätzen und einem länglichen Metallgriff an der Nordseite erschlossen (AUT, CHA). Über der breiten Eingangstür belichten vier querrechteckige Fensteröffnungen mit Glasbausteinen, die im Inneren bis unter die kassettierte Decke reichen, den Warteraum zusätzlich (AUT, CHA). Der historische Bodenbelag, der wahrscheinlich aus Mosaikfliesen besteht, dürfte noch unter dem Teppichboden vorhanden sein. An der Innenseite der Südwand ist zudem ein großes, vielfarbiges Wandmosaik aus glasierten Fliesen unterschiedlichen Formats vom luxemburgischen Maler Will Dahlem (1916-1986) überliefert (AUT, SEL, CHA, AIW) (**Abb. 9**). Die Vorhalle ist über eine doppelflügelige Tür, die gleichartig gestaltet ist wie die anderen Eingangstüren, vom Schulbau getrennt (AUT, CHA). Dahinter befindet sich ein Flur mit Treppenhaus, der zu den ehemaligen Klassenzimmern im Erd- und Obergeschoss führt.

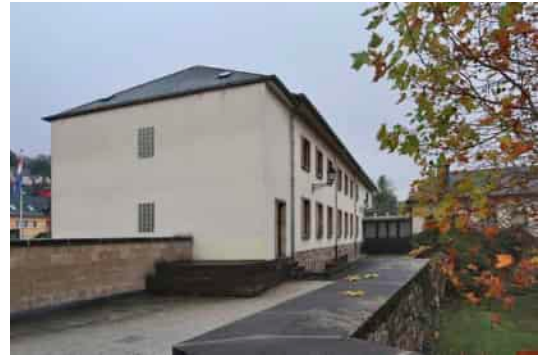
11

An der Nordseite wurde die ehemalige Schule Ende der 1990er-Jahre um einen einachsigen Anbau erweitert (**Abb. 11**).<sup>16</sup> Diese Achse, die an der Ostseite einzig durch eine doppelflügelige Tür im Erdgeschoss markiert ist, beinhaltet ein zweites Treppenhaus. Die Holztür mit Oberlicht und großen Glaseinsätzen aus gelbem Strukturglas sowie zeittypischen länglichen Türgriffen aus Metall scheint aus der Entstehungszeit des Gebäudekomplexes zu stammen und wurde an dieser Stelle vermutlich zweitverwendet (AUT, CHA) (**Abb. 12**).<sup>17</sup> An der Westseite sind die gleichen Fensterformate mit rahmenden Kalksteingewänden im Erd- und Obergeschoss vorhanden, die bereits an den Fassaden des Gemeindehauses vorkamen (AUT, CHA) (**vgl. Titelbild**). Das Kellergeschoss wird an dieser Seite mittels einzelner Fenster, die sich vom Sockelbereich nach unten erstrecken und mit einer Vergitterung und einem kleinen Lichtschacht versehen sind, belichtet (AUT). An der linken Fassadenseite ist zudem eine Treppe mit Stufen aus Quarz-Porphyr-Platten, die ins Kellergeschoss führt, situiert (AUT, CHA). Die Südfassade, hinter der sich die sanitären Anlagen sowie eine Abstellkammer und der Treppenaufgang befinden, ist sowohl im Erd- als auch im Obergeschoss durch sechs schmale hochrechteckige Fenster mit Holzrahmen und einer dünnen Sohlbank aus Kalkstein markiert (AUT) (**Abb. 13**).

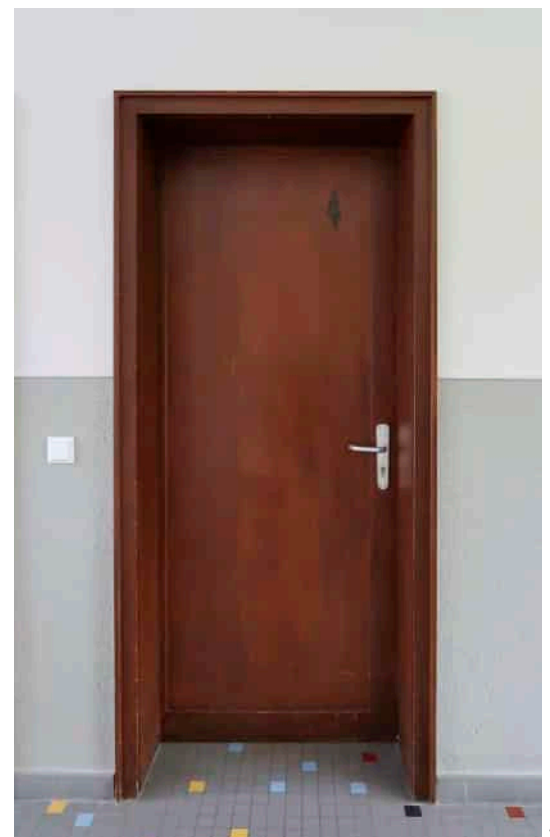
20

Auch im Obergeschoss zieht sich das Mosaikfliesenmuster durch die einzelnen Räume (AUT, CHA). Auf dieser Etage sind ein weiterer Klassensaal, ein großer Festsaal und die sanitären Anlagen situiert. Die beiden Säle wurden zwischenzeitlich als Notkapelle genutzt.<sup>19</sup> Im Klassenzimmer sind Fliesen kleineren Formats vorzufinden, bei denen dieselbe Verlegeart angewendet wurde wie bei den zuvor beschriebenen Fliesenbelägen (AUT, CHA) (Abb. 17). Das Lehrerpult stand auf einem erhöhten Podest an der Südseite des Raums. Die Kanten der Podeststufe sind mit schwarzen Marmorplatten mit einer weißen Marmorierung versehen, während die restliche Fläche mit dem quadratischen Fliesenmuster belegt ist (AUT, CHA). Der Festsaal im nördlichen Teilbereich des Obergeschosses wird über eine zwei-flügelige Holztür mit großen Strukturglaseinsätzen mit Messingstegen erschlossen (AUT, CHA). Der weitläufige Raum erstreckt sich bis zum Anbau am Nordgiebel und ist ebenfalls über dieses Treppenhaus erreichbar. Auffallend sind vor allem die raumgliedernden Unterzüge, die sich über die abgeschrägten Deckenkanten an der Wand entlang bis zum Boden erstrecken (AUT) (Abb. 18). Des Weiteren sind in diesem Raum die Originalfenster mit Holzrahmen sowie Fensterbank aus Marmor und die hölzernen Vorhangkästen überliefert (AUT, CHA). Auch die sanitären Anlagen sind in ihrer zeittypischen Materialität, zu denen der Mosaikfliesenboden, die Holztüren sowie die Wandfliesen, die aus dem belgischen Tonwerk Manufactures Céramiques d'Heximem stammen, erhalten (AUT, CHA).<sup>20</sup> Über eine ausziehbare Klappe an der Decke am Treppenaufgang wird das Dachgeschoss des Schulbaus erschlossen. Der Dachstuhl mit Holz- und Metallverbindungen aus der Entstehungszeit ist in Gänze vorhanden (AUT) (Abb. 19). Außerdem ist ein Großteil der hölzernen Türen inklusive Zargen aus der Bauzeit auf den verschiedenen Geschossebenen überliefert (AUT, CHA) (Abb. 20).

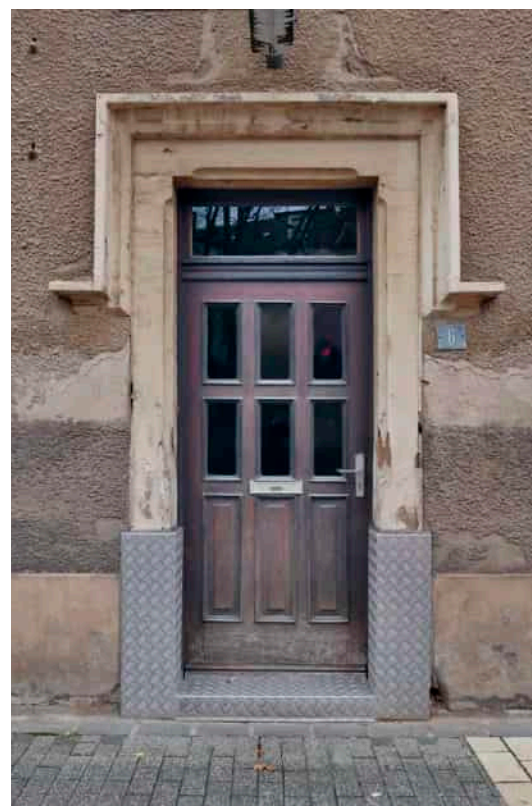
Das Gebäude des ‚Café Heffenisch-Schiltges‘ zeigt sich mit nach Osten weisender, markanter zweigeschossiger und sechsachsiger Hauptfassade (AUT). Es steht unmittelbar entlang der Avenue Gordon Smith, von der es lediglich durch einen breiten Bürgersteig getrennt ist. Der Zugang zum Gebäude erfolgt heute ausschließlich über die in der Ostfassade integrierten Holztür mit Oberlicht, die von einem gefasten und scharrierten Sandsteingewände mit stark profilierter Verdachung und auskragender Ohrung umrahmt ist (AUT, CHA) (Abb. 2).<sup>7</sup> Die

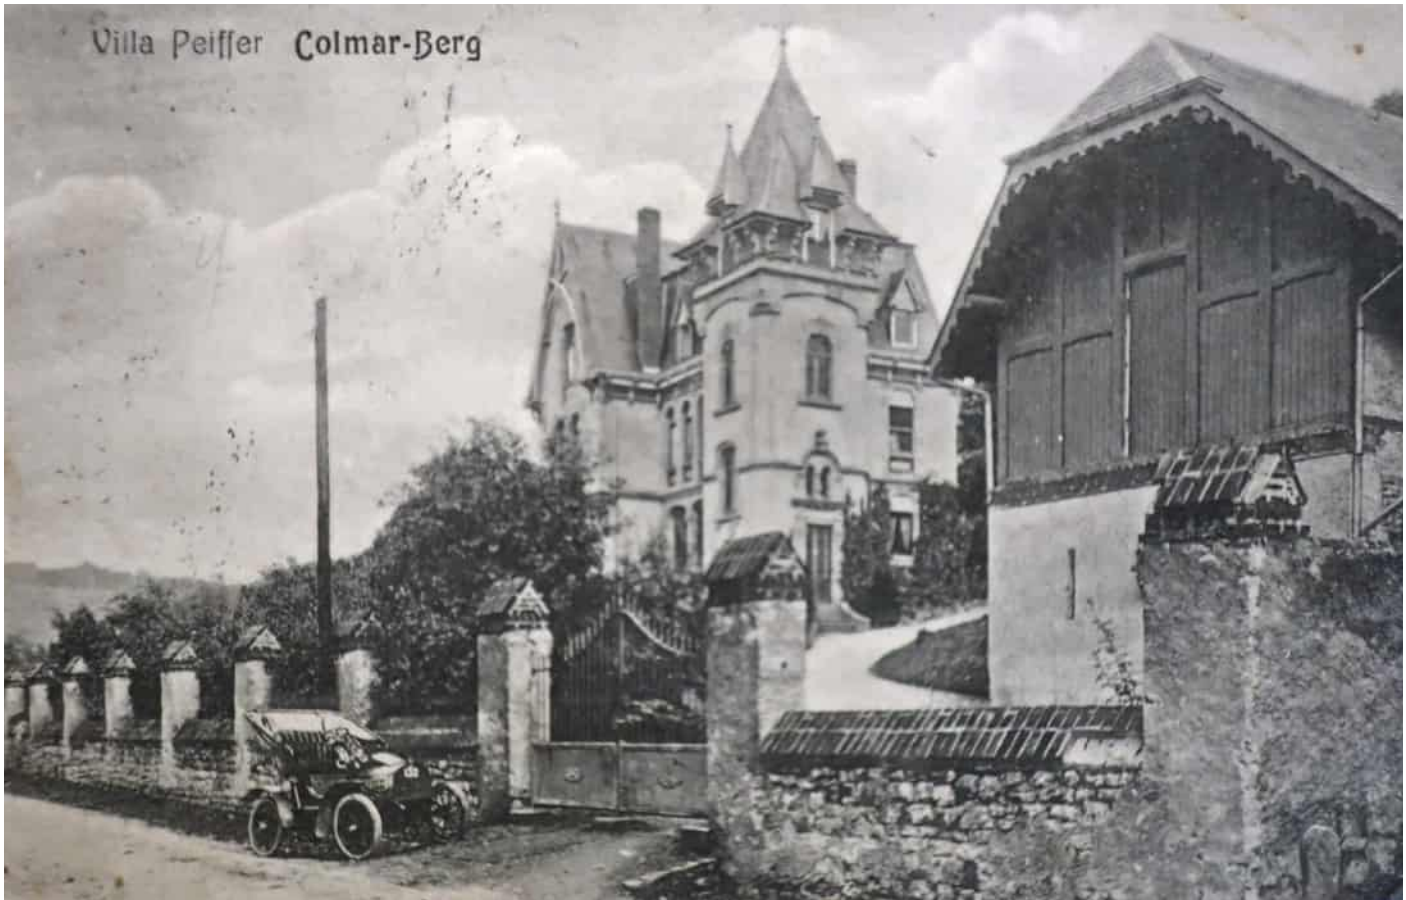
▲  
**Die Villa mit ursprünglicher  
Einfriedungsmauer, um 1911**  
Anonym, *Villa Peiffer Colmar-Berg*, [Postkarte],  
hrsg. von F. Scharff-Vanière, Privatsammlung  
Fernand Gonderinger, Luxemburg, o. J.

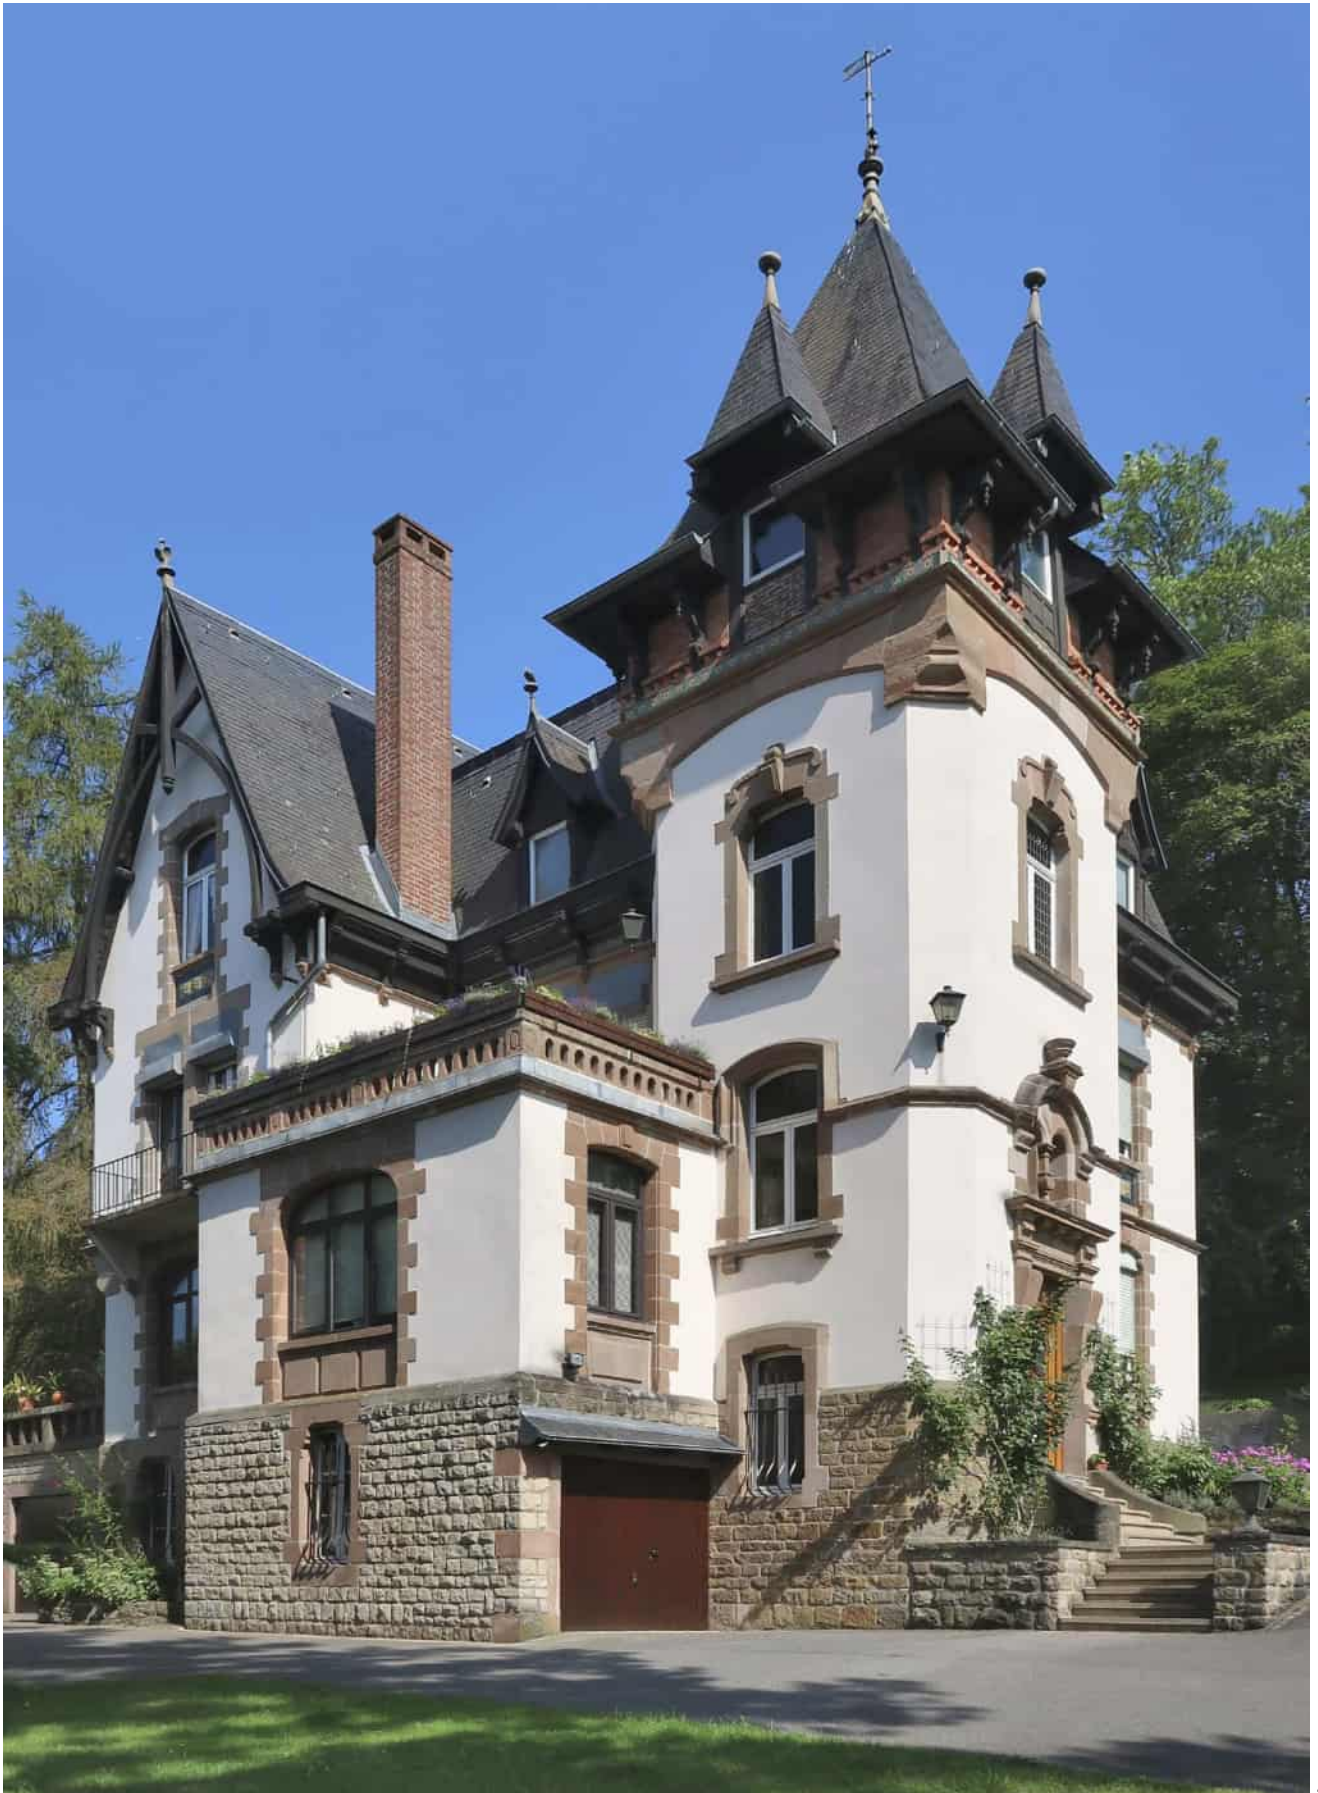
Die Villa ohne den Anbau  
an der Westfassade, vor 1927  
Anonym, Villa Peiffer Colmar-Berg, [Postkarte],  
hrsg. von F. Scharff-Vanière, Collection des  
cartes postales de la Bibliothèque nationale  
du Luxembourg, Nr. 4188, Luxemburg, o. J.

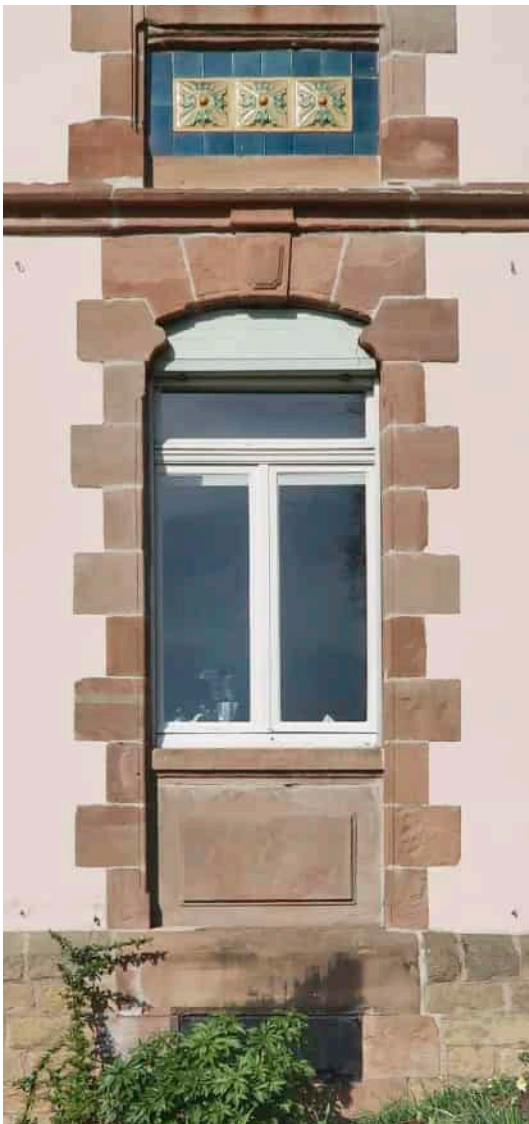
7

Typisch für die Architecture de villégiature sind auch die unterschiedlichen Formen, Größen und Dekorelemente der Fenster- und Türöffnungen (AUT, CHA).<sup>22</sup> Im Erdgeschoss des Wohnhauses sind die Brüstungsfelder der Fenster mit kassettierten rechteckigen Hochreliefs ausgestattet (AUT, CHA) (Abb. 7). Die Rahmungen schließen mit schlusssteinähnlichen Dekorsteinen in den segmentbogigen Abschlüssen ab (AUT). Der Großzahl der Öffnungen ist gemeinsam, dass sie aus rotem Sandstein gefertigt sind und mehrere Ohrungen aufweisen (AUT, CHA). Ein Sandsteingesims markiert die Trennung von Erd- und Obergeschoss und umläuft alle Baukörper (AUT, CHA). Die Fassadenecken sind im Erdgeschoss teilweise breit gefast und im Obergeschoss mit abgesetzten Abrundungen gestaltet worden (AUT) (Abb. 8). Im Obergeschoss wiederholt sich eine Reihe der Gestaltungsmerkmale des Erdgeschosses, allerdings sind die Brüstungsfelder mit dekorativen Jugendstil-Keramikfliesen ausgestattet, und die zwei Konsolen im Sturz eines jeden Fensters unterliegen einem das gesamte Gebäude umlaufenden Sandsteingesims (AUT, CHA) (Abb. 9). Darüber erhebt sich ein im Jugendstil gefertigter Keramikfliesenfries mit Zitrusfrüchte-Motiv und einer ausladenden und stark profilierten Holztraufe mit dekorativen Holzkonsolen (AUT, CHA) (vgl. Abb. 8). Die teils verspielten Dachkonstruktionen über den drei unterschiedlich konzipierten Baukörpern zeigen wesentliche Unterschiede (AUT). Dem Turm ist ein spitzes Zeltdach mit Aufschiebling aufgesetzt, aus dem die zwei bereits erwähnten, markant hervorstehenden Gauben mit kleineren Zeltdächern hervortreten (AUT, CHA). Das mittlere Volumen sticht durch ein Mansardenwalmdach hervor, und dem querliegenden Bau ist ein Satteldach aufgesetzt (AUT, CHA). Zudem sind die beiden letztgenannten Dächer mit Kaminschächten aus roten Backsteinziegeln, Dachgauben mit geschwungenem Satteldach und floralem Dekor im hölzernen Dreiecksgiebel, Holzkonsolen sowie Dachschmuck aus Zink versehen (AUT, CHA). Dekorative vorgehängte Dachgiebelverzierungen aus Holz, die auf Holzkonsolen ruhen und zu den typischen Merkmalen einer Sommerresidenz Anfang des 20. Jahrhunderts zählen, zieren die Giebel der West- und Ostfassaden (AUT, CHA) (Abb. 10).<sup>23</sup>

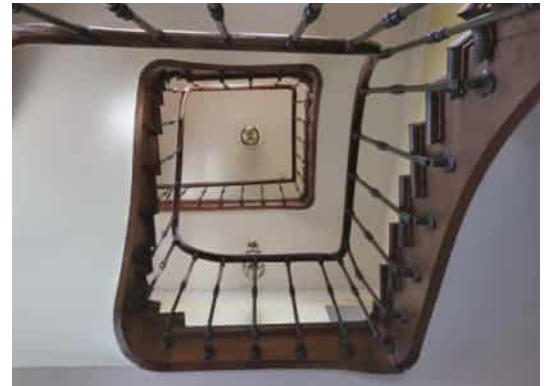
16

Eine viertelgewendelte Eichenholzterre mit Zwischenpodesten und einem Geländer mit Holzhandlauf und schmiedeeisernen Stäben, die vermutlich aus den Colmar-Berger Eisenwerken stammen, führt ins Obergeschoss (AUT, CHA) (**Abb. 16**).<sup>25</sup> Bleiglasfenster unterschiedlicher Formen und Größen sowie eine kassettierte Wandvertäfelung zieren das im Turm untergebrachte Treppenhaus (AUT, CHA) (**Abb. 17**). Die Raumaufteilung im Obergeschoss ist größtenteils erhalten geblieben (AUT, CHA). Weiterhin sind kassettierte Holztüren mit tiefen Laibungen oder Holzzargen, Holzfußböden sowie Decken mit umlaufendem profiliertem Stuck überliefert (AUT, CHA). In dem Zimmer, dem durch den Anbau im Erdgeschoss eine Terrasse vorgebaut wurde, wurde das mittlere Fenster während der Umbauphase um die Mitte des 20. Jahrhunderts durch eine Tür ersetzt (ENT).

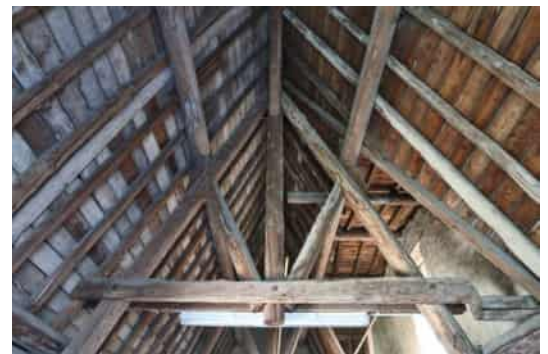
18

Im Dachgeschoss sind drei Mansardenzimmer mit kassettierten Holztüren und Holzlaibungen, Tannenholzböden und umlaufendem profiliertem Deckenstück sowie der zweigeschossige Speicher mit dem gut erhaltenen und aufwendig gebauten Nadelholzdachstuhl und Tannenholzböden überliefert (AUT, CHA) (**Abb. 18**).

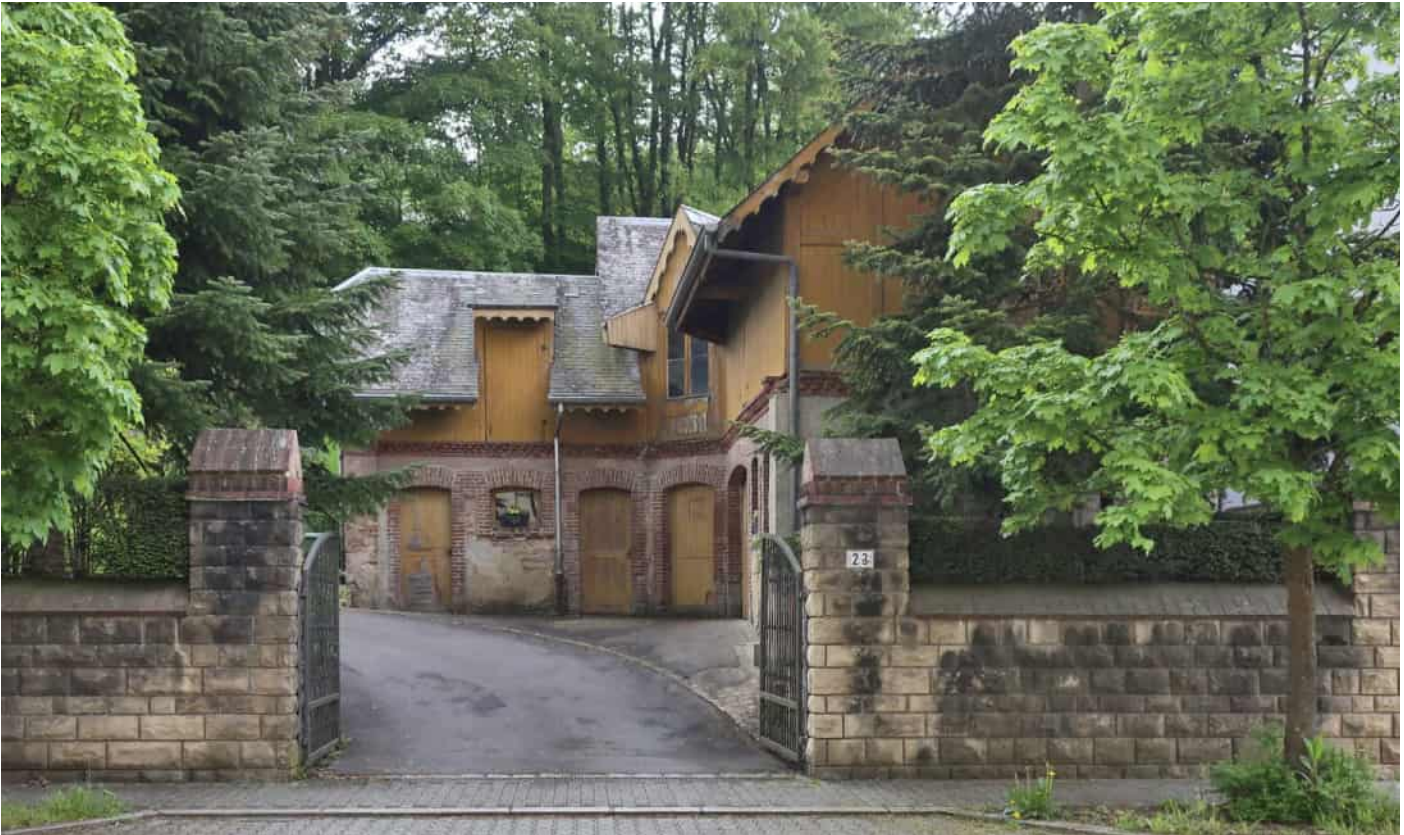
19

Direkt hinter dem Haupteingangstor des Villageländes steht in Hanglage der ehemalige eingeschossige und siebenachsige Pferdestall (AUT, GAT) (**Abb. 19**). Über einem L-förmigen Grundriss erhebt sich das in fünf Tür- und zwei Fensterachsen gegliederte Erdgeschoss (AUT). Alle Öffnungen zeigen rote Backsteinrahmungen, die allesamt auf Sturzebene miteinander verbunden sind (AUT, CHA). Weitere, zum Teil zugemauerte oder vergitterte Öffnungen sind an der West-, Süd- und Ostfassade auszumachen (AUT). Auch ist an der Ostseite ein ehemaliger Backofen angebaut (AUT, CHA). Wie am Turm der Villa und an den Pfeilern der Einfriedungsmauer findet sich an der Nord- und Westfassade des Stalls ein mehrreihig gezahnter Fries aus roten Backsteinziegeln, der das Erdgeschoss abschließt (AUT, CHA) (**Abb. 20**). Das darüberliegende Dachgeschoss zeichnet sich an der westlichen und nördlichen Fassade durch eine Holzbretterwand mit mehreren Öffnungen aus (AUT). Zu diesen Öffnungen zählen Holzbrettertüren, von denen eine ins Dach hineinragt und dort in einer Schleppgaube integriert ist (AUT, CHA). In der abgeschrägten Gebäudeecke durchbricht ein Zwerchhaus mit Satteldachabschluss sowie einem mit Holzfries verzierten Ortgang und darunter integriertem hochrechteckigem Fenster das Hauptdach (AUT). Dem weit überstehenden, in unterschiedlichen Höhen gebauten und mit Schiefer gedeckten Krüppelwalmkehlrad ist ein gezahnter Holzfries unterlegt (AUT, CHA).
