Inventar der Baukultur im  
Großherzogtum Luxemburg

# COLMAR- BERG

# **INVENTAR DER BAUKULTUR IM GROSSHERZOGTUM LUXEMBURG**

# **COLMAR-BERG**

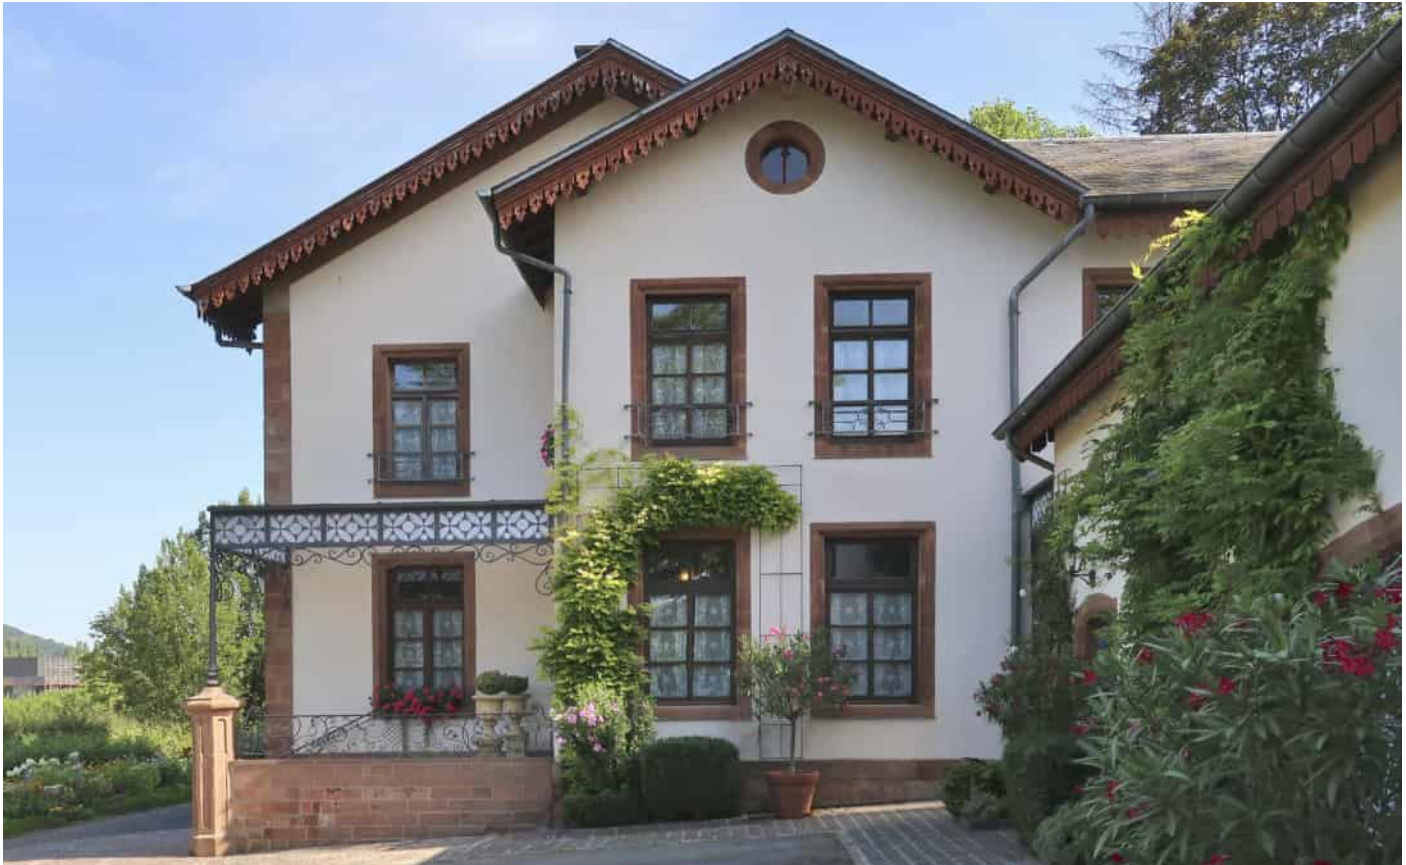
8

An der schlichter gehaltenen dreiachsigen und zweigeschossigen Südfassade der Fabrikantenvilla sind alle Fenster- und Türgewände aus Sandstein hergestellt und mit Falz und Hohlkehle ausgestattet (AUT, CHA) (**Abb. 8**). Der Oculus im Giebelfeld des Dachgeschosses zeigt eine einfache Sandsteineinfassung (AUT, CHA) (**Abb. 9**). Eine 17-stufige Sandsteintreppe führt entlang der Südfassade in den höherliegenden Garten (AUT).

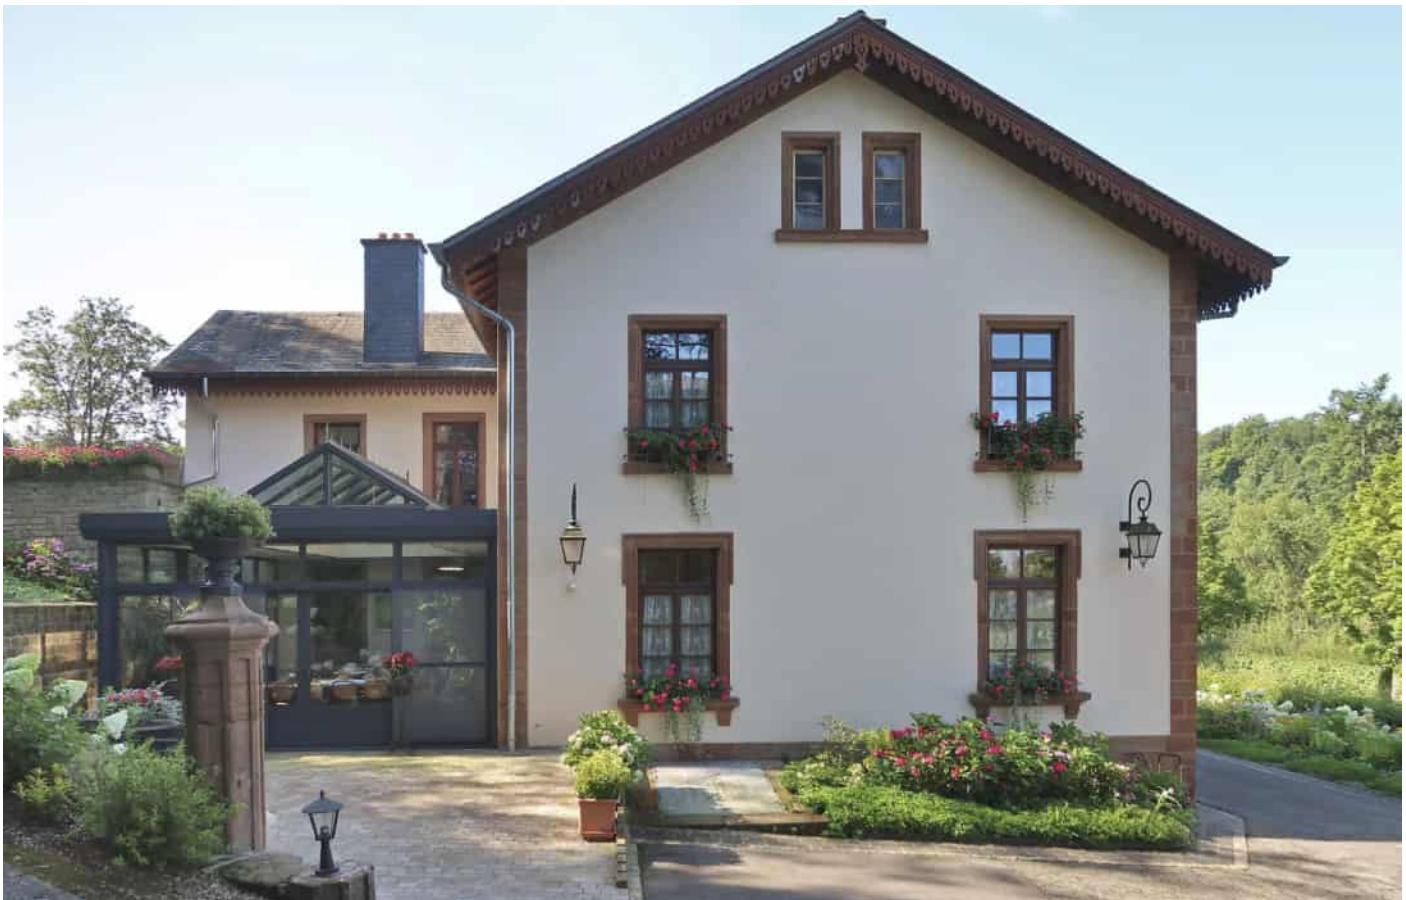
10

Die zweigeschossige, zweiachsige Nordfassade zeigt ähnliche Architekturelemente wie die Westfassade: Der Sockel, die Fenster in Erd- und Obergeschoss sowie der als Tropfkante fungierende Holzfries unterhalb der Dachkante gleichen denen der Westfassade (AUT) (**Abb. 10**). Im Giebelfeld der Nordseite sind zwei kleine hochrechteckige Fenster mit Sandsteingewänden und zusammenfassender Sandsteinfensterbank sowie ein abschließendes Giebelgesims unterhalb des Dachs zu erkennen (AUT).

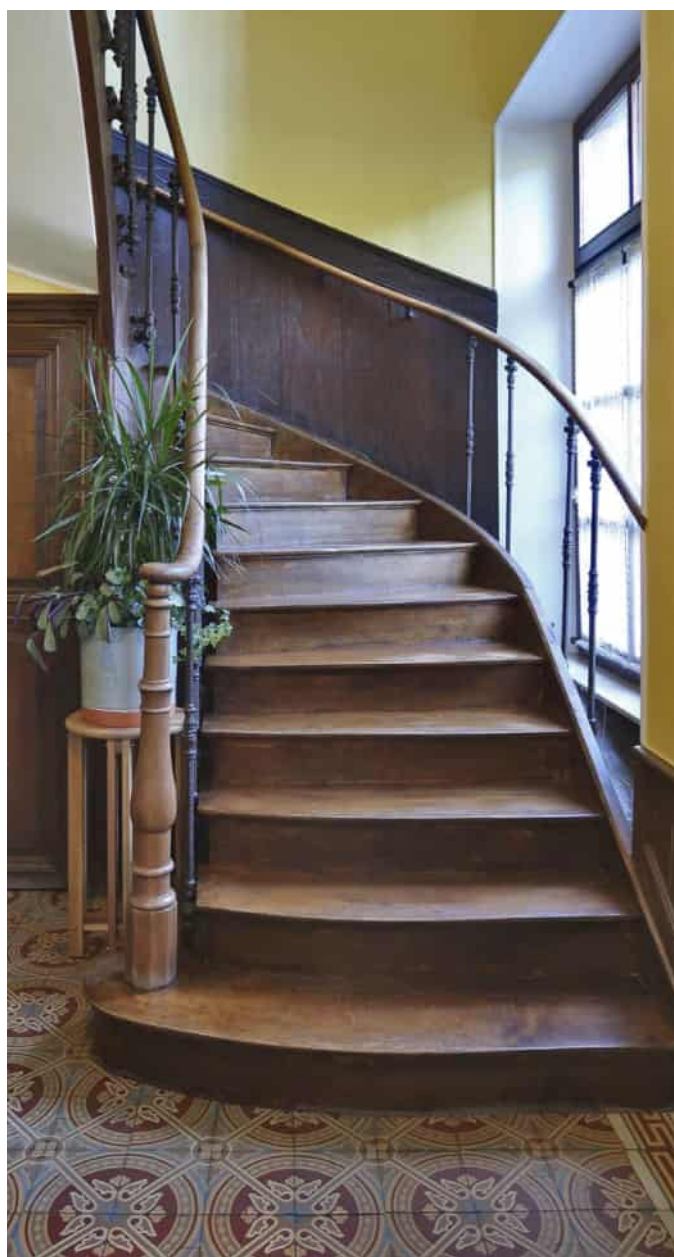
16

Eine Eichenholzterasse mit abgerundeter Antrittsstufe, einem Geländer mit hölzernem Handlauf und gusseisernen Geländerstäben, die vermutlich aus der Schmiede Majerus & Schoeller stammen, führt ins Obergeschoss und endet dort in einem Etagenpodest (AUT, CHA) (**Abb. 16**). Die Wand im Bereich des geschwungenen Treppenaufgangs ist mit einer hüft hohen und vermutlich aus Asbestzementplatten hergestellten Verkleidung versehen, die geometrische und vegetabile Dekormotive erkennen lässt (AUT). Im Obergeschoss ist die Raumaufteilung aus dem Entstehungsjahr des Wohnhauses erhalten geblieben (AUT).<sup>25</sup> Auch die Holzfußböden, die unterschiedlichen Stuckrosetten sowie der umlaufende Stuck sind authentisch erhalten (AUT, CHA). In dem um 1900 angebauten Gebäudeteil wurde der zweigeschossige Raum komplett neugestaltet.<sup>26</sup>

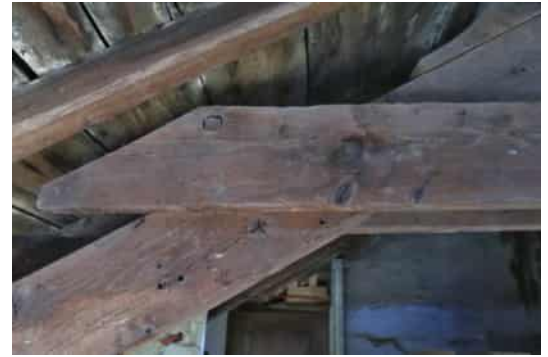
17

Das Dachgeschoss des ursprünglichen Gebäudeteils wird über die Weiterführung der oben erwähnten Eichenholzterasse erreicht. Der aus Weichholz und mit Metallschrauben gebaute Dachstuhl ist bauzeitlich erhalten (AUT, CHA) (**Abb. 17**). Die zwei Zimmer, die einst für das Dienstpersonal gedacht waren, weisen kassettierte Holztüren und Betonböden auf (AUT, CHA). Über dem nach Westen zeigenden Kleeblattfenster ist ein Fahnenstangenhalter überliefert, der ebenfalls aus der Schmiede der Firma Majerus-Schoeller stammt (AUT).<sup>27</sup>

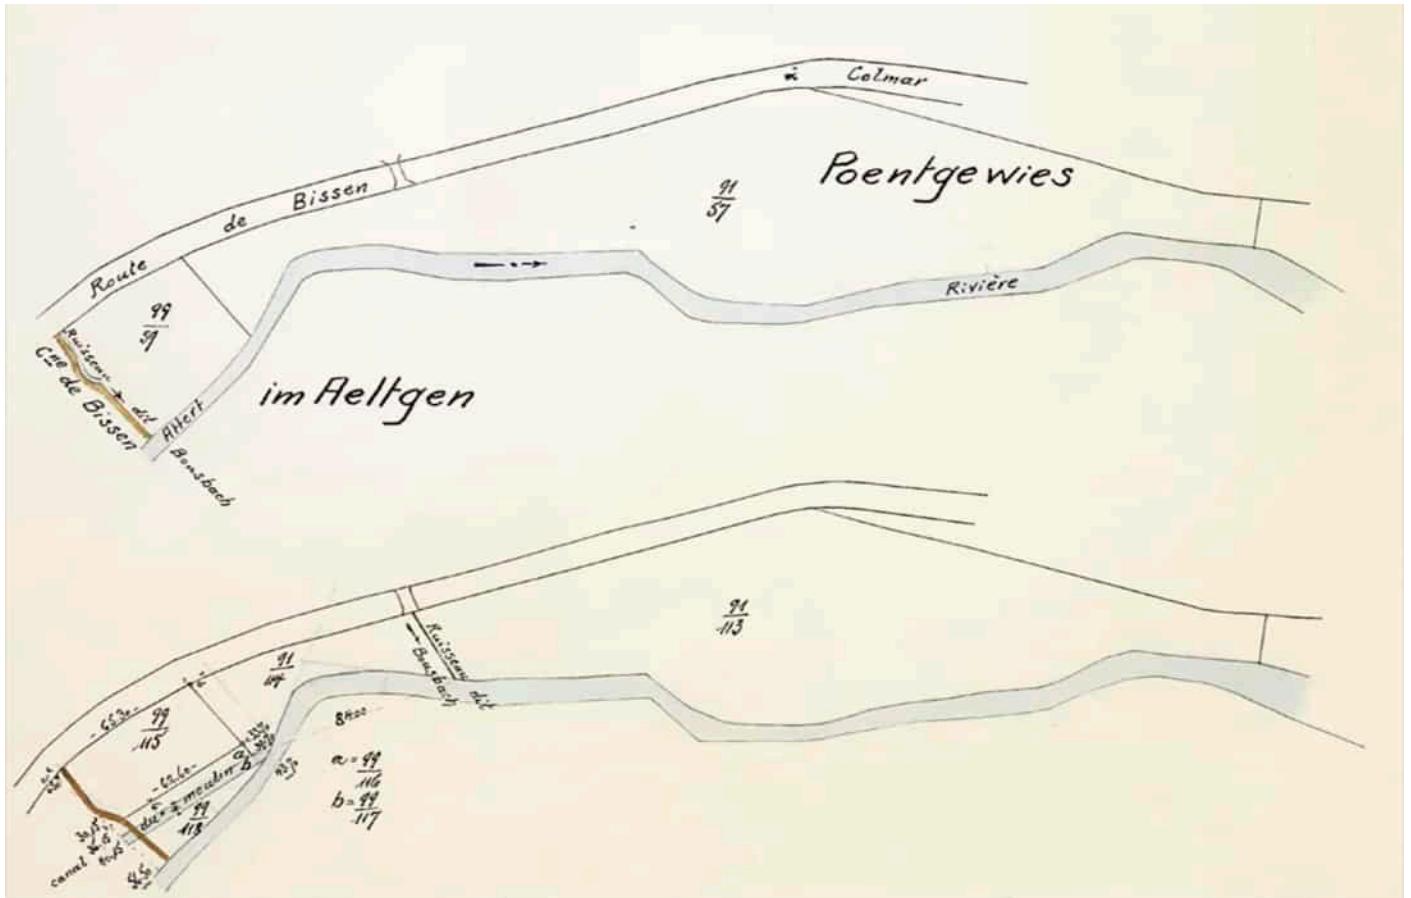
▲  
**Eintragung des neuen Kanalabschnitts im Kataster, 1940**  
Administration du cadastre et de la topographie du Grand-Duché de Luxembourg, Case croquis. N. 531. Colmar-Berg, Im Aeltgen (canal). 99/117, 1940.

11 Kalmes, Industrie Bissen, 1973, S. 120; ACT, Case croquis. N. 531. Colmar-Berg. Im Aeltgen (canal). 99/117, 1940; ACT, Case croquis. N. 1256. Colmar-Berg. Im Aeltgen (canal). 99/117, 1940: Der Katasterauszug N. 531 zeigt den ursprünglichen Verlauf der Attert und des Kanals, während auf dem Katasterauszug N. 1256 der neue Verlauf sowie die Erweiterung des Kanals zu sehen sind. Der alte Flussverlauf ist mit einer feinen, kaum sichtbaren Linie vermerkt und lässt erkennen, dass der heutige Mühlenkanal zum Teil dem alten Flussbett folgt.

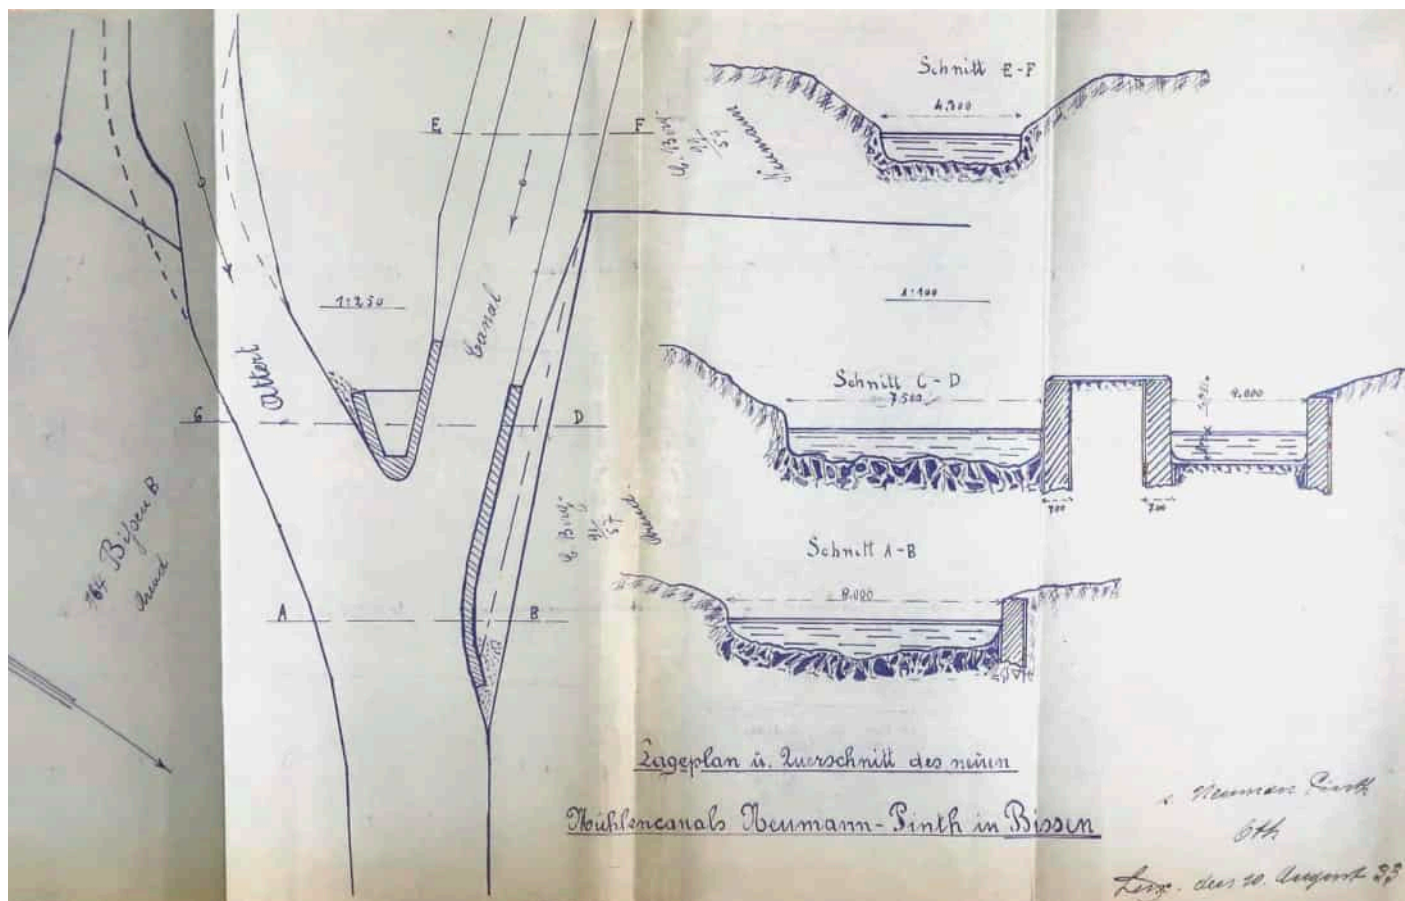
▲  
**Plan zur Erweiterung des Mühlenkanals, 1933**  
Anonym, Lageplan u. Querschnitt des neuen  
Mühlenkanals Neumann-Pinck in Bissen, [Plan],  
Gemeindearchiv Colmar-Berg, o. O., o. J.

Verlauf des Flussbetts und somit auch jenen des Kanals zu begradigen.<sup>12</sup> Um dieses Vorhaben in die Tat umzusetzen, benötigte er Parzellen, die zu den Ländereien von Joseph Arendt, Landwirt und Besitzer des ‚Lellerhaff‘ in Colmar-Berg, gehörten.<sup>13</sup> Durch einen Tausch gelangte Neuman in den Besitz des benötigten Geländes.<sup>14</sup> In welchem Jahr die Verlegung der Attert und der Bau dieses Teils des Mühlenkanals stattgefunden haben, bleibt indes unklar; bekannt ist nur, dass auf einem Katasterauszug von 1940 der neue Kanalweg erstmals verzeichnet ist.<sup>15</sup>

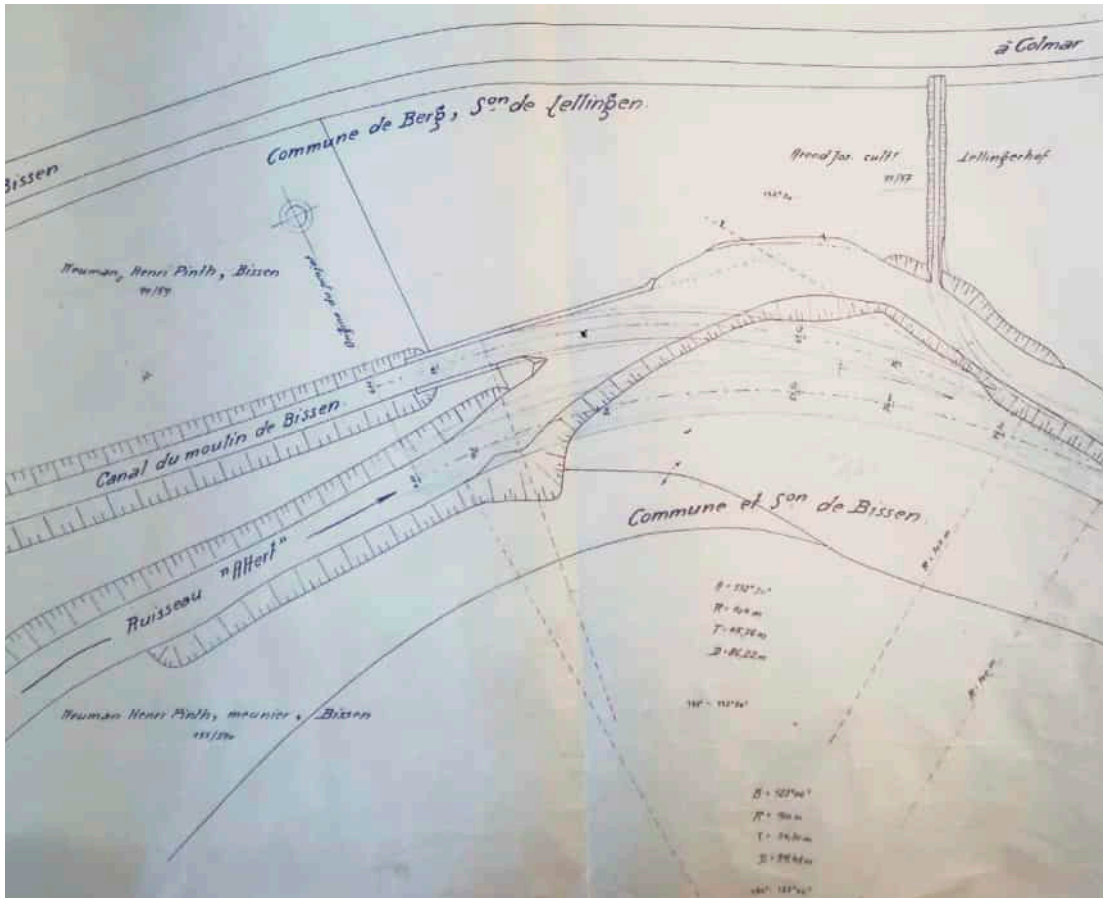
Plan zur Verlegung des Flussbetts der Attert und des Mühlenkanals, um 1940

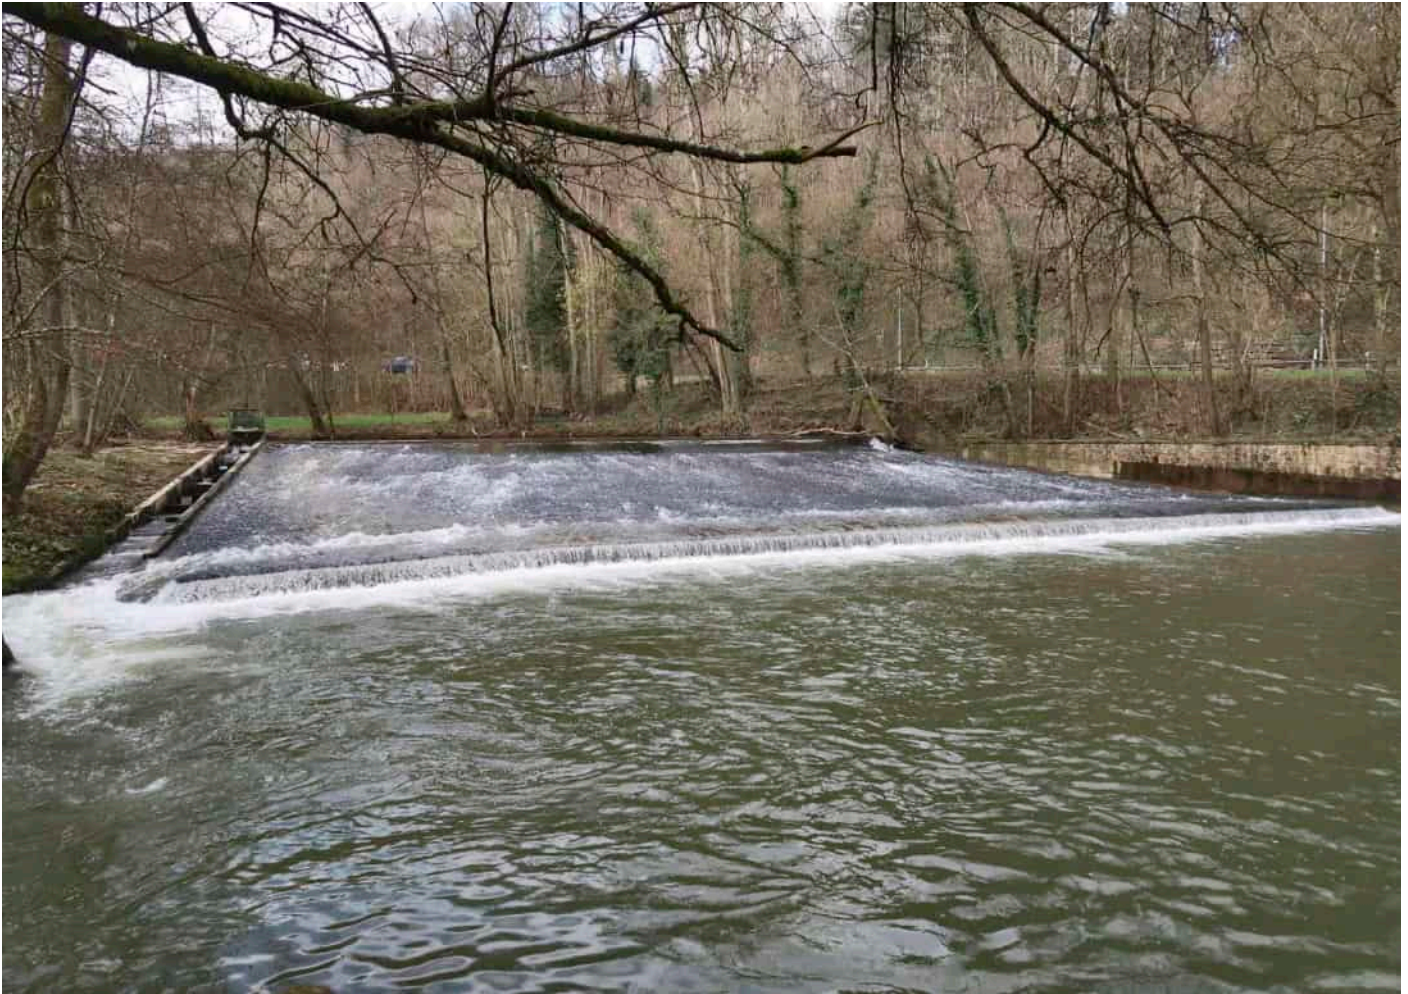
7

aus Beton gefertigt, ebenso wie die Entlastungsrinne des Schützes, während die Schütztafel des Wehres mit der Hebevorrichtung aus Eisen hergestellt wurde (AUT, ENT). Zur Ableitung von Schwemmholz ist ein Baumstamm seitlich am Streichwehr befestigt, sodass Treibholz über das Wehr abgeleitet wird und die Wasserbauwerke kanalabwärts – wie zum Beispiel Wasserräder oder Turbinen – nicht beschädigt werden können (Abb. 6). Am Kanalende fließt das Wasser unter der Eisenbahntrasse des alten Hüttenwerks hindurch in ein großes offenes Betonbecken mit weiteren Schützvorrichtungen. Dieser Bereich wurde vermutlich von der Firma Goodyear in den 1970er-Jahren gemeinsam mit dem daneben liegenden Pumpwerk errichtet.<sup>25</sup>

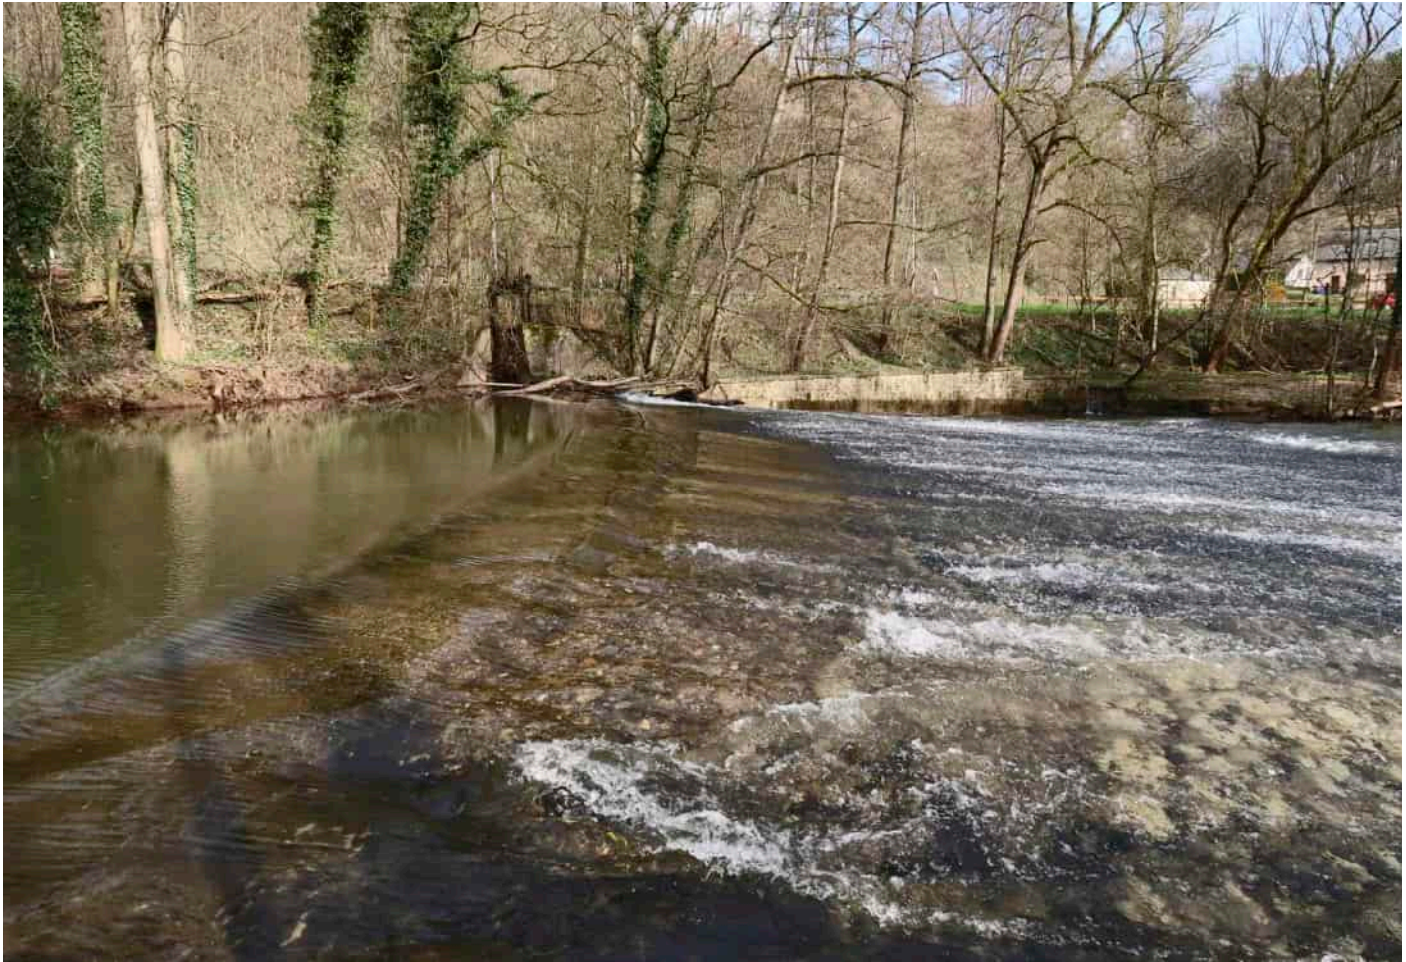
8

Fischleiter (AUT, ENT). Das Wehr mit dem Schütz und der Fischleiter erstreckt sich über die gesamte Breite des Flussbetts. Die Wehrkrone ist in Richtung Oberwasser leicht gekrümmt, womit die hydraulische Belastung auf den Wehrrücken geringer ist (AUT) (**Abb. 8**). Der Querschnitt der Krone weist im Oberwasser eine gerundete Form auf, während der Wehrrücken mit einer konstanten Neigung verläuft (AUT) (**Abb. 9**). Die Einfassung des Schützes sowie die Seiten des Schützkanals sind im unteren Bereich aus Beton und im oberen Bereich aus einem Mauerwerk mit polygonalen Sandsteinen gefertigt (AUT) (**Abb. 10**). Der nördliche, dem Hang zugewandte Mauerteil ist zudem mit einer Abdeckplatte aus Sandstein ausgestattet (AUT). Von diesem Teilbereich führt eine kleine Treppe aus Beton zu dem stählernen Hebewerk (AUT) (**Abb. 11**). Anders als beim Schütz des Kanals ist hier die Mechanik offengelegt (AUT, ENT). Die einfache eiserne Schütztafel wird über zwei Zahnstangen in der Höhe verstellt, die gemeinsam über eine Schneckenwelle bedient werden (AUT, ENT). Am Ende der Schneckenwelle befindet sich ein Kegelrad, der Rest der Mechanik ist nicht mehr vorhanden (AUT, ENT). Vor dem Hebewerk ist ein Steg aus einer Eisenkonstruktion mit zwei Rohren und einem eisernen Geländer zum Bedienen des Schützes positioniert (AUT, ENT). Da viele Wasserbauten, wie auch Wehre, für die meisten Wassertiere eine unüberwindbare Hürde darstellen, wurde in jüngerer Zeit ein Großteil dieser Bauten mit Fischtreppe ausgestattet. Der Fischpass südlich der Wehranlage besteht aus Fertigbetonteilen und wird ebenfalls über ein Schütz mit einem Steg aus Eisen reguliert (ENT) (**Abb. 12**).

Das circa 25 Meter breite, aus Naturstein und Beton gefertigte Streichwehr befindet sich nördlich des Hüttenkanals an einer natürlichen Windung der Attert und trägt zur Wasserregulierung im Kanal bei, indem der Durchfluss des Flusswassers begrenzt und damit ein gleichmäßiger Wasserfluss im Kanal garantiert wird (AUT) (Abb. 7). Die Länge des Wehres, gemessen von der Überlaufschwelle (auch Wehrkrone genannt) über den Wehrrücken bis zur Gegenschwelle, beträgt ebenfalls 25 Meter. Nördlich an die Wehrvorrichtung angrenzend befindet sich zudem ein Schütz mit Schützrinne und südlich eine erst später hinzugefügte

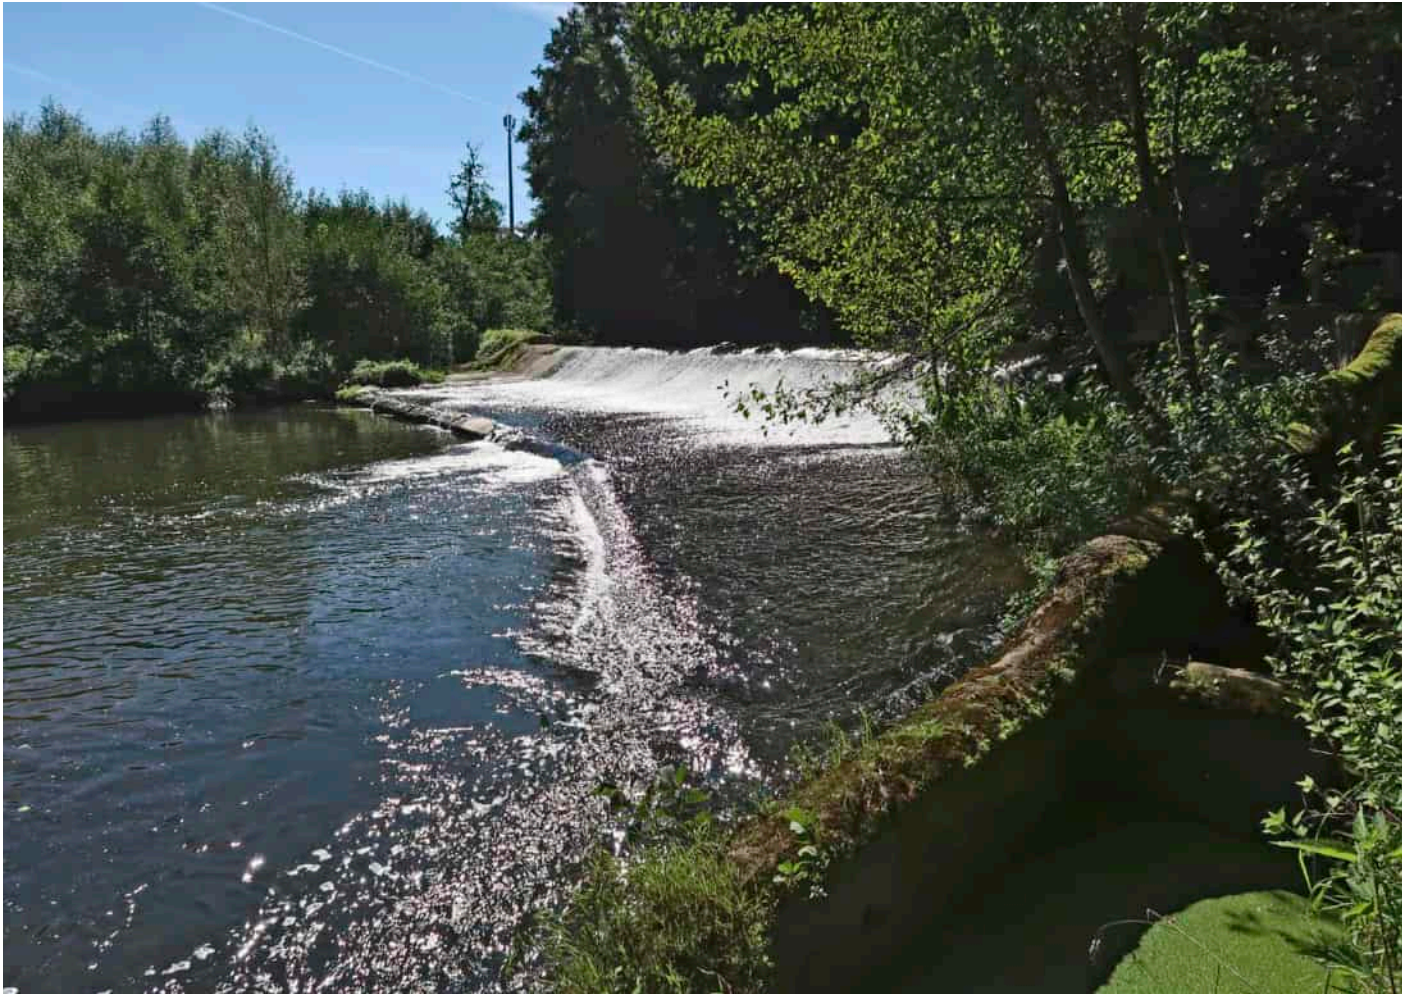
13

Das zweite Streichwehr mit einer Breite von circa 50 Metern, was die gesamte Breite des Flussbetts umfasst, und einer Länge von circa 12 Metern, liegt etwas weiter flussaufwärts und ist ebenfalls aus Naturstein und Beton gefertigt (AUT) (Abb. 13). Im Unterschied zum ersten ist die Wehrkrone beim zweiten Wehr gerade ausgeführt (AUT). Auch der Querschnitt verläuft etwas anders: In diesem Fall sind sowohl die Wehrkrone als auch der Wehrrücken gewölbt (AUT). Nördlich des Wehrs befinden sich ein Doppelschütz sowie ein Fischpass (AUT, ENT) (Abb. 14). Das Schütz ist aus Metall gefertigt und besitzt zwei Schütztäfel, die unabhängig voneinander bewegt werden können (AUT, ENT). Bei der linken Schütztäfel sind ebenfalls die Zahnstange sowie die Mechanik mit der Kurbel zum Anheben noch vorhanden, während auf der rechten Seite nur noch die Tafel selbst erhalten ist (AUT, ENT). An dem Hebewerk ist eine kleine metallene Plakette der Firma Pfaff aus Augsburg angebracht, die das Baujahr 1977 preisgibt (ENT) (Abb. 15). Vor dem Doppelschütz dient ein Betonsteg als Zugang zum Betätigen des Hebewerks (AUT, ENT). Der Fischpass neben dem Schütz ist aus Beton gefertigt und wird ebenfalls anhand einer Schaltvorrichtung aus Metall über einen Betonsteg reguliert.

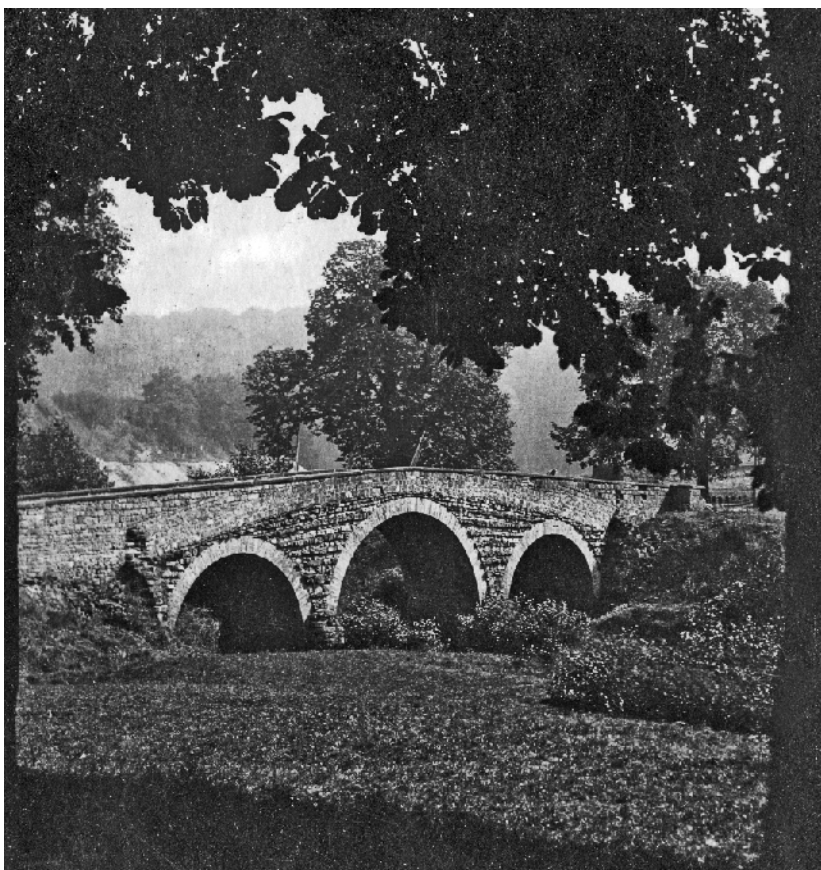
4

Die Steinbrücke Mitte des 20. Jahrhunderts, im Hintergrund ist der noch unbebaute Schmittenkopp zu sehen

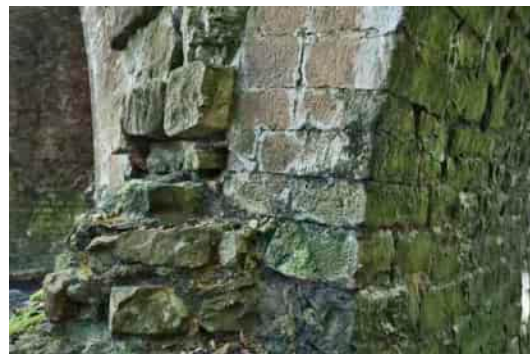
2

Brücke auffallend plan ausgeführt (AUT, CHA). Die umgreifenden Werksteine aus rotem Sandstein sind sowohl an der Schauseite als auch im Bereich der Laibung mit einem Zierhieb versehen (AUT) (**Abb. 2**). Für die Bogenzwickel wurden indes grob bearbeitete Bruchsteine verwendet (AUT). Die einzelnen behauenen Steinquader ragen unterschiedlich stark aus dem Mauerverband heraus, was ein bewegtes Oberflächenrelief zur Folge hat (AUT). Trotz ähnlicher Setzart wirkt das Mauerwerk der Brüstung durch die glatten Schauseiten der Mauersteine bedeutend ruhiger, während die Mauerkrone durch längliche Sandsteinplatten definiert wird (AUT). An manchen Steinplatten sind noch die Spuren eines Zierhiebs zu erkennen (AUT). Auf einer Abdeckplatte sind die in den Stein gearbeiteten Jahreszahlen ,1914‘ und ,1948‘ zu sehen, die mutmaßlich auf zwei Renovierungsphasen hindeuten (**Abb. 3**). Beim näheren Betrachten des Mauerwerks der Brüstungsaußenseiten lassen sich zwei verschieden gestaltete Mauerverbände an den Enden der Brücke erkennen (**Abb. 4**).<sup>7</sup> Vermutlich wurde die Steigung der Brücke bei einer der erwähnten Renovierungsphasen verändert und infolgedessen die Brüstung erhöht (ENT). Da eine Anpassung der Steigung und eine Veränderung der Brüstung baulich zusammenhängen, liegt es nahe, das früheste auf den Abdecksteinen dieser Brüstung eingemeißelte Datum mit diesem Umbau in Verbindung zu bringen. Interessant in diesem Kontext ist auch ein an den Architekten und Bauleiter Hartmann adressierter Brief vom 2. Juni 1855, in dem der damalige Bürgermeister bereits vor der Fertigstellung des Bauwerks seine Bedenken hinsichtlich des Steigungswinkels der Attertbrücke äußerte.<sup>8</sup> Die prägnante Verfugung der Brüstungssinnenseite sowie die vermutlich nachträglich angebrachten Maueranker stammen wahrscheinlich ebenfalls aus einer der Renovierungsphasen in der ersten Hälfte des 20. Jahrhunderts (ENT). An der Nordseite verspringt die Brüstungsmauer um circa einen Meter nach außen, wodurch sich der Übergang verbreitert. Die Fahrbahn ist betoniert, mit Ausnahme von zwei beidseitig gesetzten Kopfsteinpflasterreihen entlang der Brüstung, die mit zusätzlichen ,Äschler‘ am Anfang und am Ende der Brücke ausgestattet sind (**Abb. 5**).<sup>9</sup>
