Inventar der Baukultur im
Großherzogtum Luxemburg

INVENTAR DER BAUKULTUR IM GROSSHERZOGTUM LUXEMBURG

HELPERKNAPP

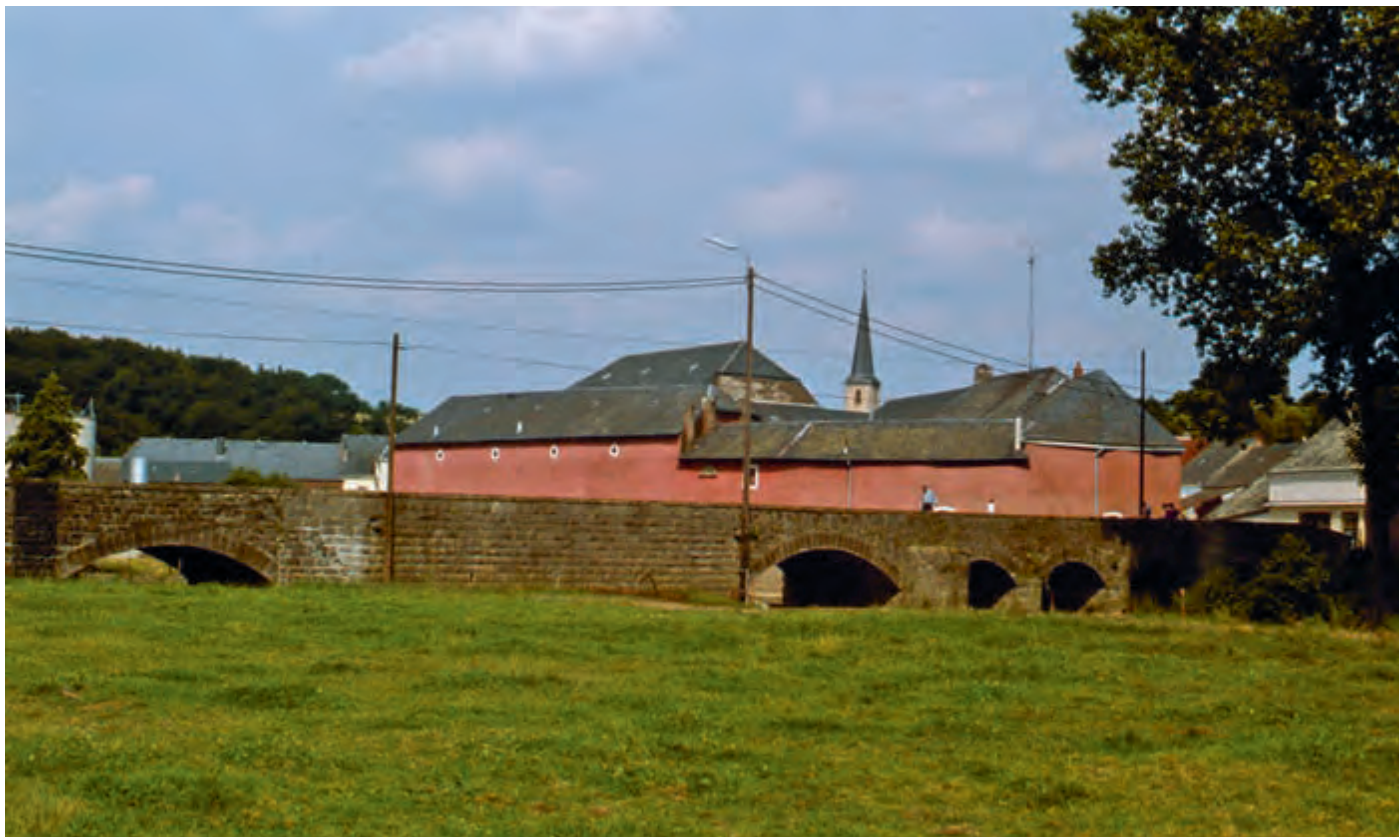
3

ausgesetzt als an der unteren Brücke. Beim Hochwasser im Februar 1881 wurde einer der Bögen mitgerissen und ein anderer stark beschädigt.¹⁷ Das unregelmäßige Mauerwerk der Brücke weist unterschiedliche Bearbeitungsspuren der Steinoberfläche auf, die zum Teil schon verwittert sind (AUT). An dieser Brücke sind die neu eingesetzten Steine und die alten durch ihre unterschiedliche Form und Farbe unterscheidbar.¹⁸ Die größeren Segmentbögen sind mit dicken Sandsteinquadern ausgeführt (AUT, CHA). Eine Mauerbekrönung schließt die Brücke oben ab (AUT, CHA).
