Inventar der Baukultur im  
Großherzogtum Luxemburg

# INVENTAR DER BAUKULTUR IM GROSSHERZOGTUM LUXEMBURG

# HELPERKNAPP

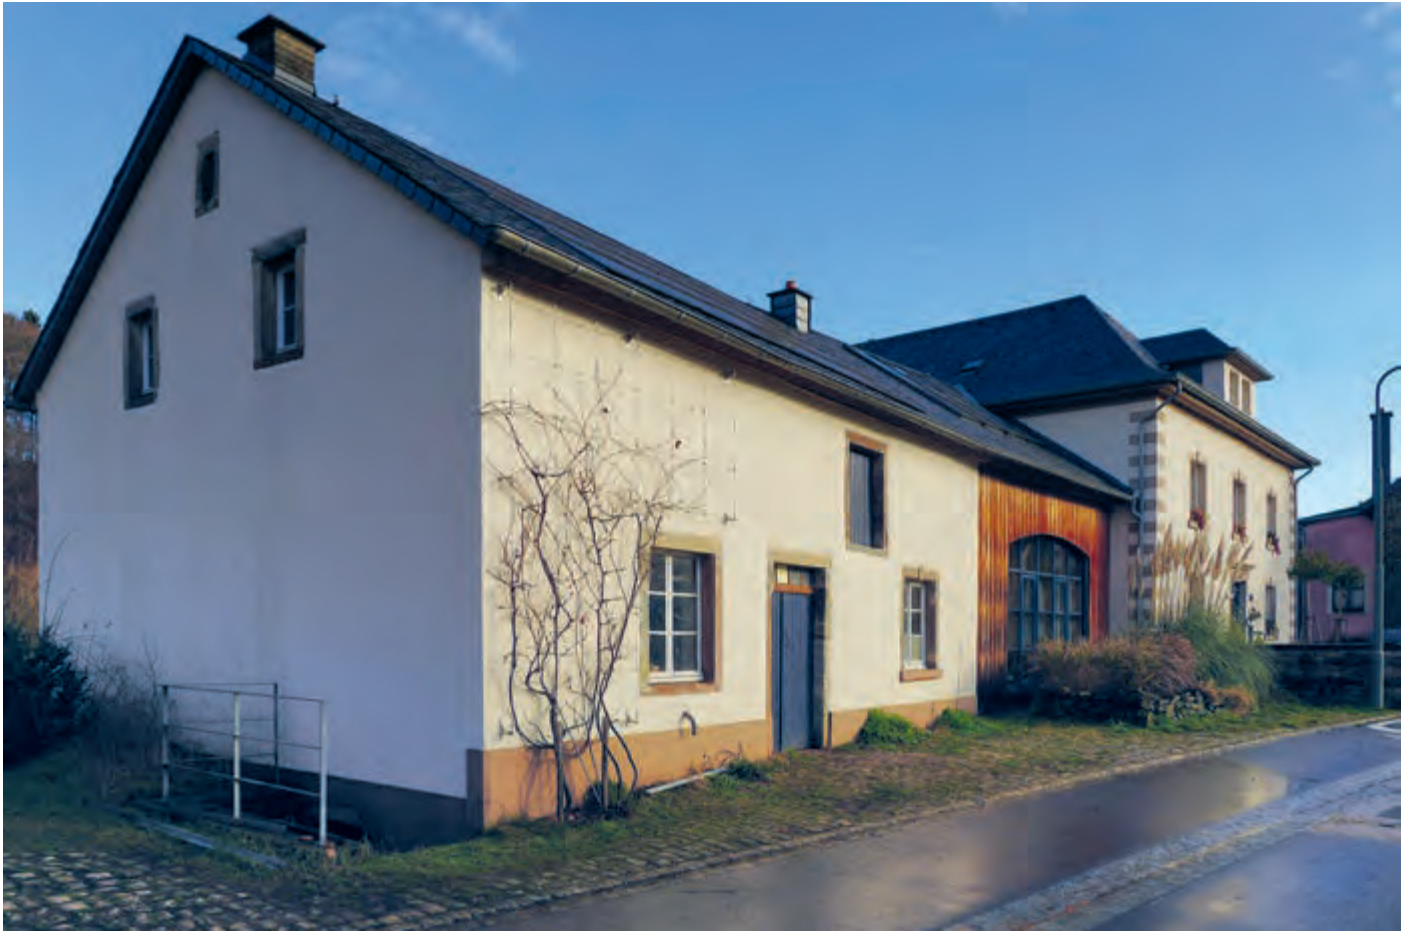
5

Nach Westen grenzt an das Wohnhaus ein rezent errichteter Zwischenbau mit Holzfassade an, der einen früheren Schweinestall ersetzt und seither die Verbindung zu dem wiederum westlich anschließenden älteren Volumen herstellt (Abb. 5). Ein vorliegender Katastrauszug lässt den Schluss zu, dass Letzteres ursprünglich zu einem anderen Hof gehört hat, der vor 1888 abgerissen wurde.<sup>13</sup> Infolgedessen wurde der unversehrte Teil an den damaligen Streckhof 13, rue de l'Attert angeschlossen, der damit seine bis heute bestehende Winkelform erhielt (AUT, CHA, ENT).<sup>14</sup> Beide Gebäudeteile sind unter einem gemeinsamen Satteldach zusammengefasst. Die gen Süden orientierte Fassade des zweigeschossigen Altbestands, der früher eine Brennerei beherbergte, ist dreiachsig gegliedert.<sup>15</sup> Zugänglich ist das Gebäude über eine hölzerne Werkstatttür, die von einem Rahmen aus rotem und gelbem Sandstein eingefasst ist (AUT, CHA, ENT). Beidseitig der Tür befindet sich in unterschiedlichem Abstand zu dieser je ein hochrechteckiges Fenster. Beide werden von geraden Gewänden umfasst, die aus gelbem und rotem Sandstein hergestellt wurden und Überarbeitungsspuren aus unterschiedlichen Zeiten offenbaren (AUT, CHA, ENT). Ebenso zeigen die Rahmen an einzelnen Partien einen Falz; das rechte Gewände lässt zudem eine schlusssteinartige Auskragung im Sturz erkennen. Des Weiteren ist unterhalb des Dachansatzes eine stehende Ladeöffnung integriert, die ebenfalls von einem geraden sandsteinernen Gewände betont wird (AUT, CHA, ENT). Die westliche Giebelseite der heutigen Werkstatt weist auf Dachgeschossniveau zwei kleine hochrechteckige Fenster sowie einen stehenden Lüftungsschlitz auf, die allesamt mit geraden Sandsteingewänden

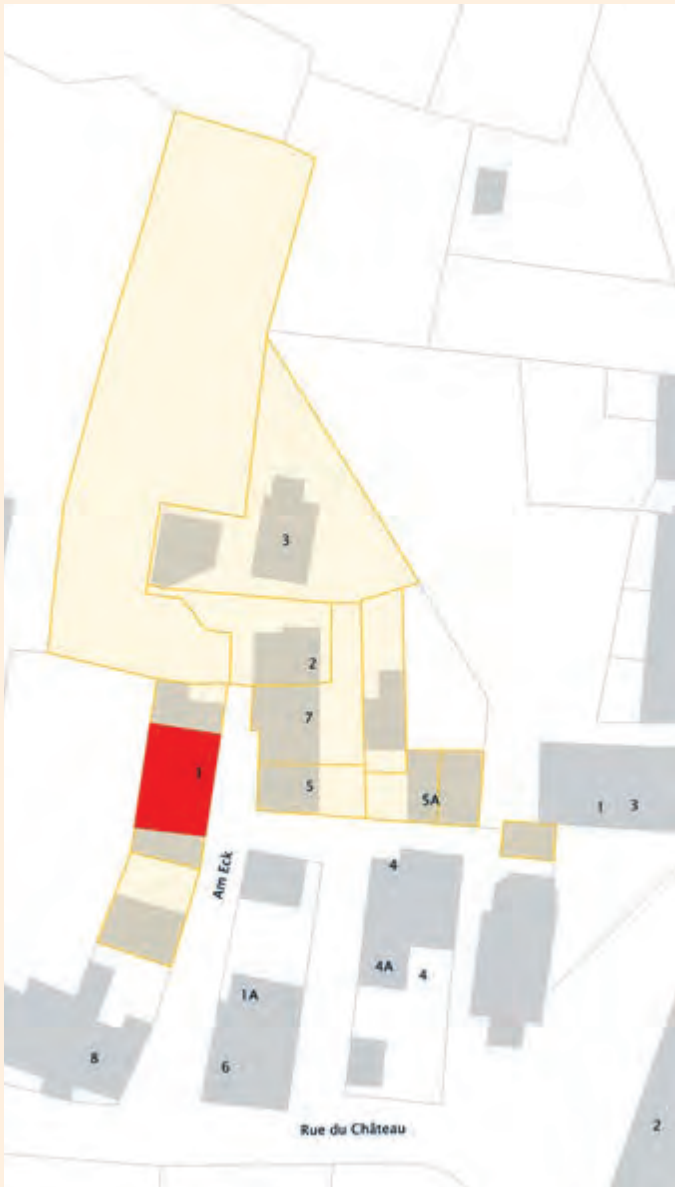
▲ Karte mit Parzellen der Straße Am Eck in Gelb und schützenswerten Kulturgütern in Rot, 2023
